MAISON

Bourgogne-Franche-Comté, Doubs
Besançon
îlot Proudhon - 5 rue Bersot

Dossier IA25000597 réalisé en 1996 revu en
2009

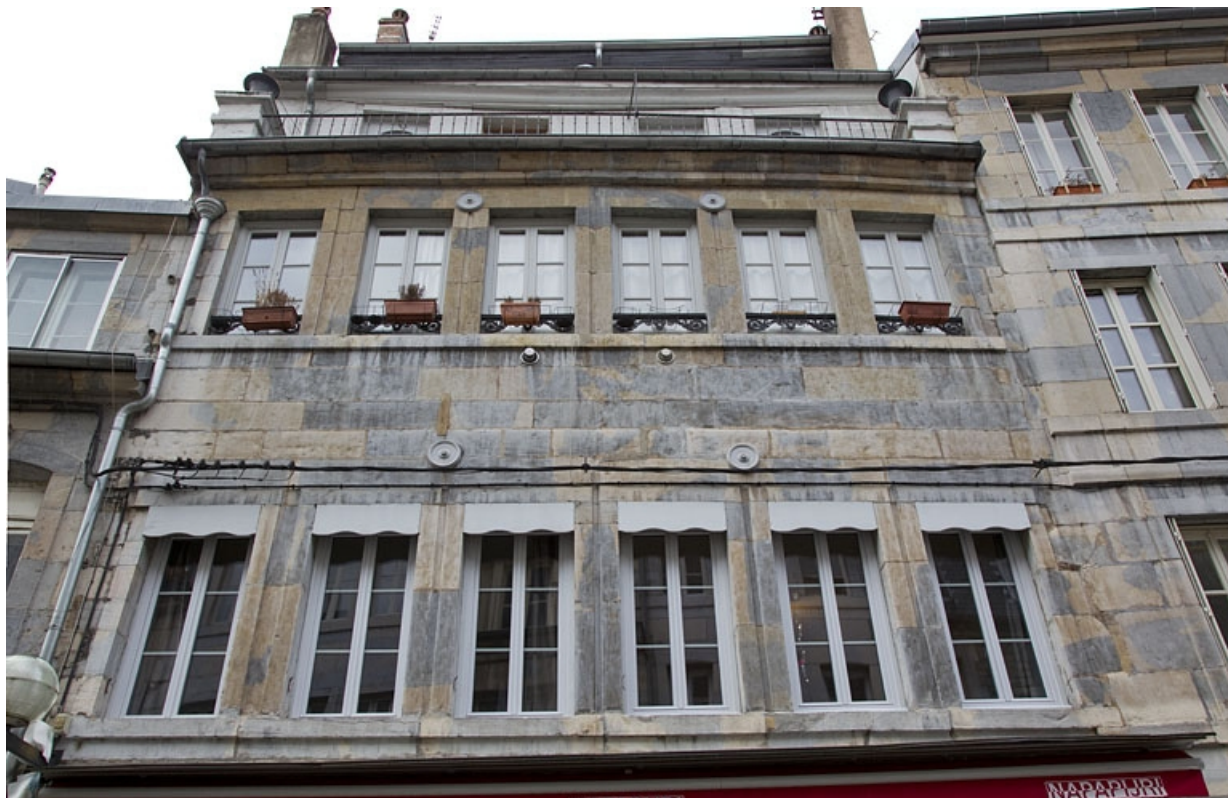
N° de l'illustration : 20122500348NUC2A

Logis principal, façade antérieure : détail de la partie supérieure à partir du premier étage.

Le logis sur rue porte la date 1700 au-dessus de l'entrée qui a probablement été modifiée au 19e siècle pour passer d'une porte cochère (conservée sur cour) à une porte de couloir, tandis qu'une grande baie de boutique était percée à droite de celle-ci. Cette façade, comprenant un étage carré d'origine, a été surélevée d'un étage à l'identique sans doute dans le courant du 18e siècle, et a été complétée par deux étages de comble en retrait avec balcon au 19e siècle. Le logis secondaire, à un étage carré d'origine, a subi le même sort.

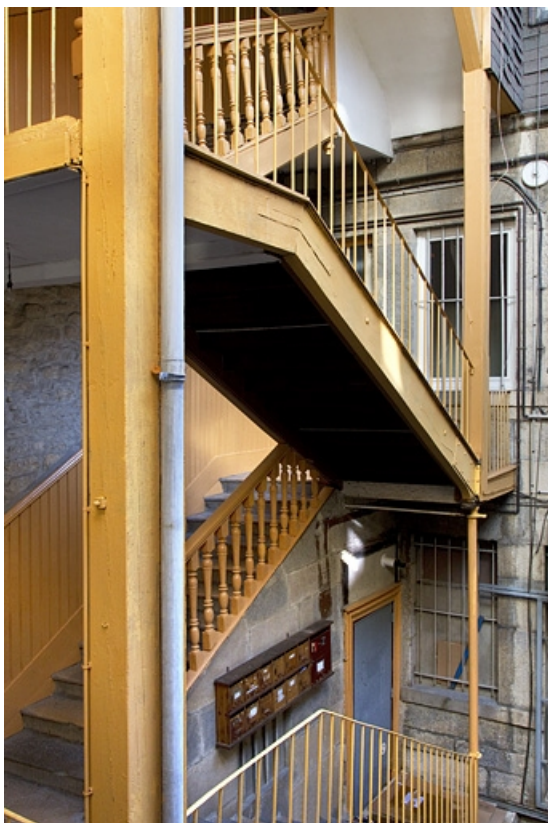
N° de l'illustration : 20122500355NUC2A

Vue de l'escalier à cage ouverte depuis la deuxième volée.

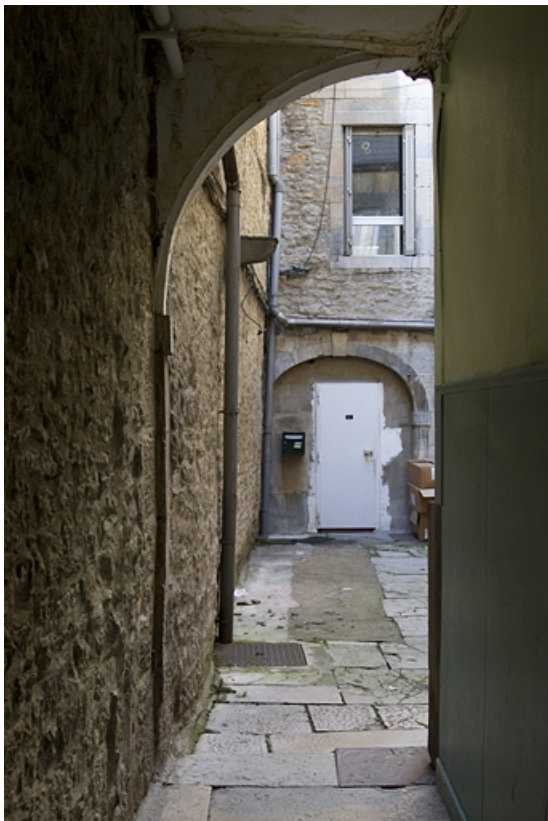
N° de l'illustration : 20122500356NUC2A

Logis secondaire : détail du porte cochère depuis le couloir du logis principal.
25, Besançon, 5 rue Bersot, lieudit : îlot Proudhon
