MAISON

Bourgogne-Franche-Comté, Doubs
Besançon
îlot Proudhon - 5 rue Bersot

Dossier IA25000597 réalisé en 1996 revu en
2009

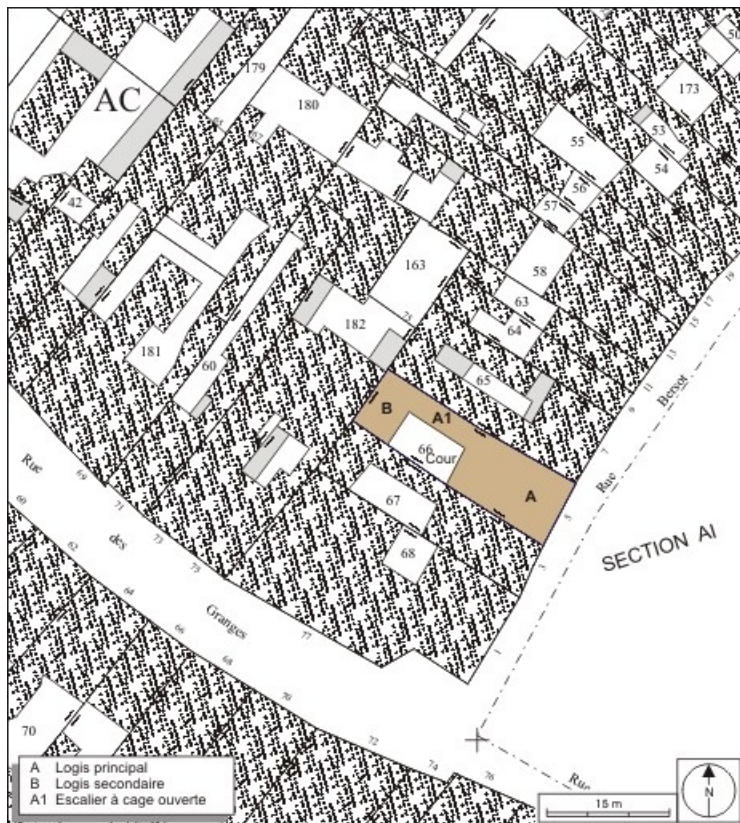
N° de l'illustration : 20102500035NUDA

Plan masse et de situation. Extrait du plan cadastral, 1974, section AC.
25, Besançon, 5 rue Bersot, lieu dit : îlot Proudhon
