MAISON

Bourgogne-Franche-Comté, Doubs
Besançon
îlot Proudhon - 5 rue Bersot

Dossier IA25000597 réalisé en 1996 revu en
2009

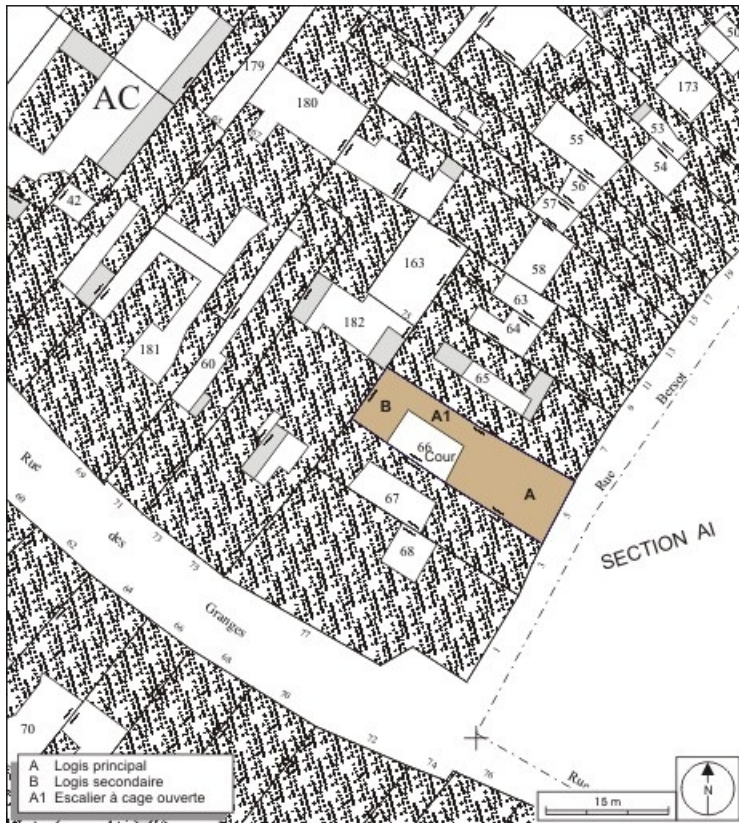
N° de l'illustration : 20102500035NUDA

Plan masse et de situation. Extrait du plan cadastral, 1974, section AC.
25, Besançon, 5 rue Bersot, lieudit : îlot Proudhon

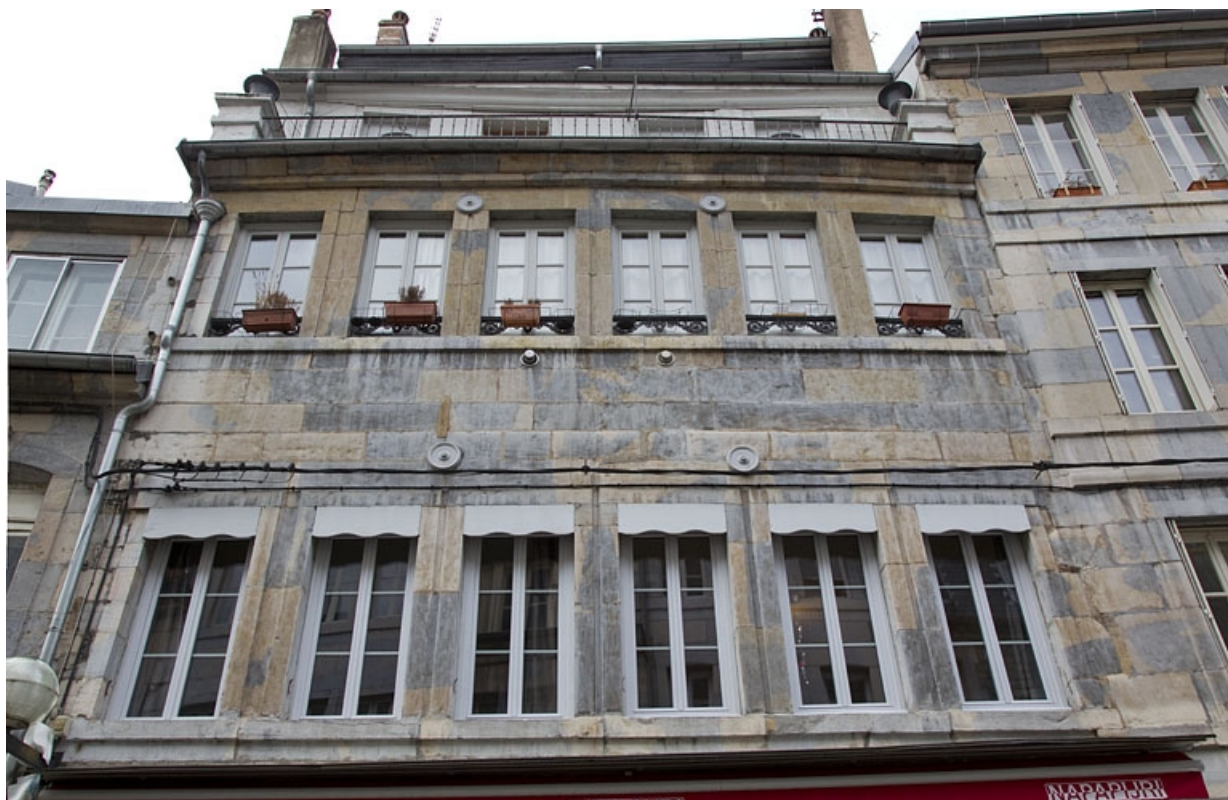
N° de l'illustration : 20122500348NUC2A

Logis principal, façade antérieure : détail de la partie supérieure à partir du premier étage.

Le logis sur rue porte la date 1700 au-dessus de l'entrée qui a probablement été modifiée au 19e siècle pour passer d'une porte cochère (conservée sur cour) à une porte de couloir, tandis qu'une grande baie de boutique était percée à droite de celle-ci. Cette façade, comprenant un étage carré d'origine, a été surélevée d'un étage à l'identique sans doute dans le courant du 18e siècle, et a été complétée par deux étages de comble en retrait avec balcon au 19e siècle. Le logis secondaire, à un étage carré d'origine, a subi le même sort.
