## MAISON

Bourgogne-Franche-Comté, Doubs  
Besançon  
îlot Proudhon - 5 rue Bersot

Dossier IA25000597 réalisé en 1996 revu en  
2009

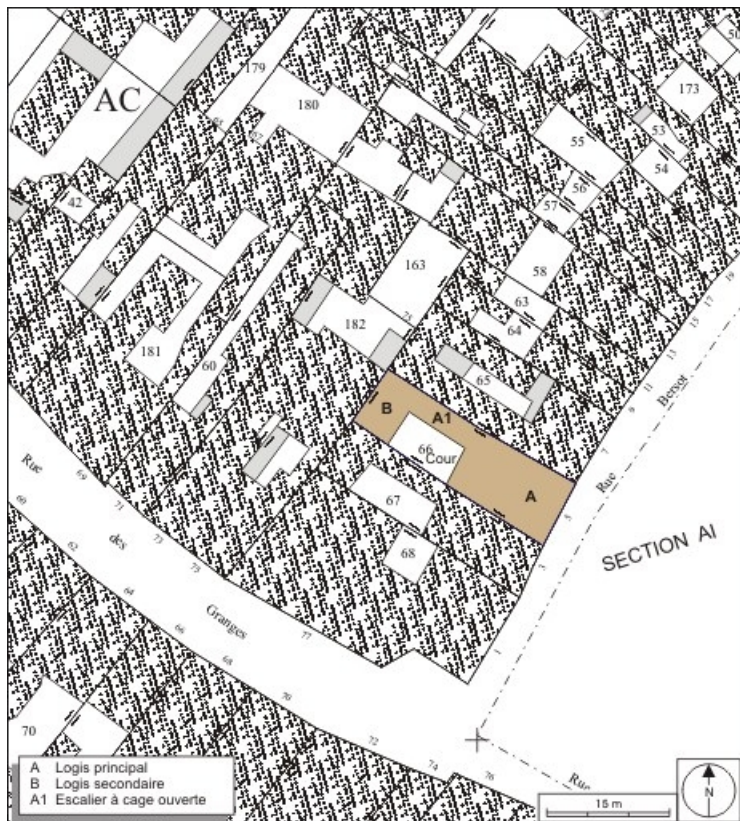
N° de l'illustration : 20102500035NUDA

**Plan masse et de situation. Extrait du plan cadastral, 1974, section AC.**  
25, Besançon, 5 rue Bersot, lieudit : îlot Proudhon

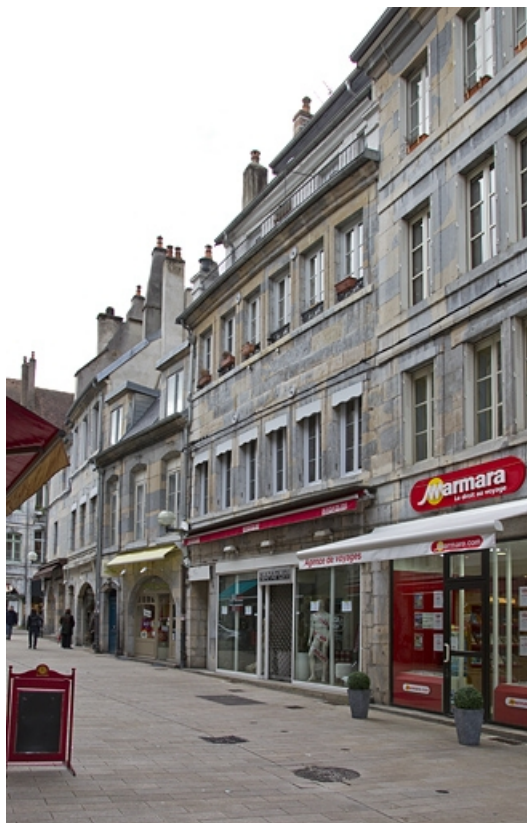
N° de l'illustration : 20122500349NUC2A

**Logis principal, vue d'ensemble de trois quarts droit.**

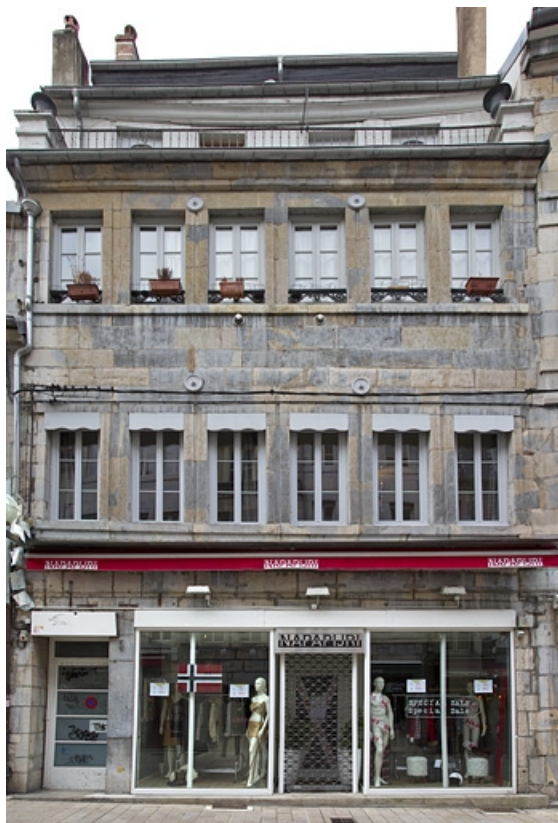
N° de l'illustration : 20122500346NUC2A

**Logis principal, façade antérieure : de face.**

Le logis sur rue porte la date 1700 au-dessus de l'entrée qui a probablement été modifiée au 19e siècle pour passer d'une porte cochère (conservée sur cour) à une porte de couloir, tandis qu'une grande baie de boutique était percée à droite de celle-ci. Cette façade, comprenant un étage carré d'origine, a été surélevée d'un étage à l'identique sans doute dans le courant du 18e siècle, et a été complétée par deux étages de comble en retrait avec balcon au 19e siècle. Le logis secondaire, à un étage carré d'origine, a subi le même sort.

Le logis sur rue a été bâti sur une cave voûtée en berceau et une autre plafonnée. Le logis secondaire en fond de cour comprend une remise située dans l'axe de l'ancienne porte cochère. Tous deux sont distribués par un escalier à cage ouverte en maçonnerie puis en charpente. La façade antérieure du logis principal est en pierre de taille ainsi que les deux premiers niveaux sur cour, le reste étant recouvert d'un essentage de matériau synthétique. Le logis secondaire, en moellon enduit pour les deux premiers niveaux, est en pierre de taille pour le reste.

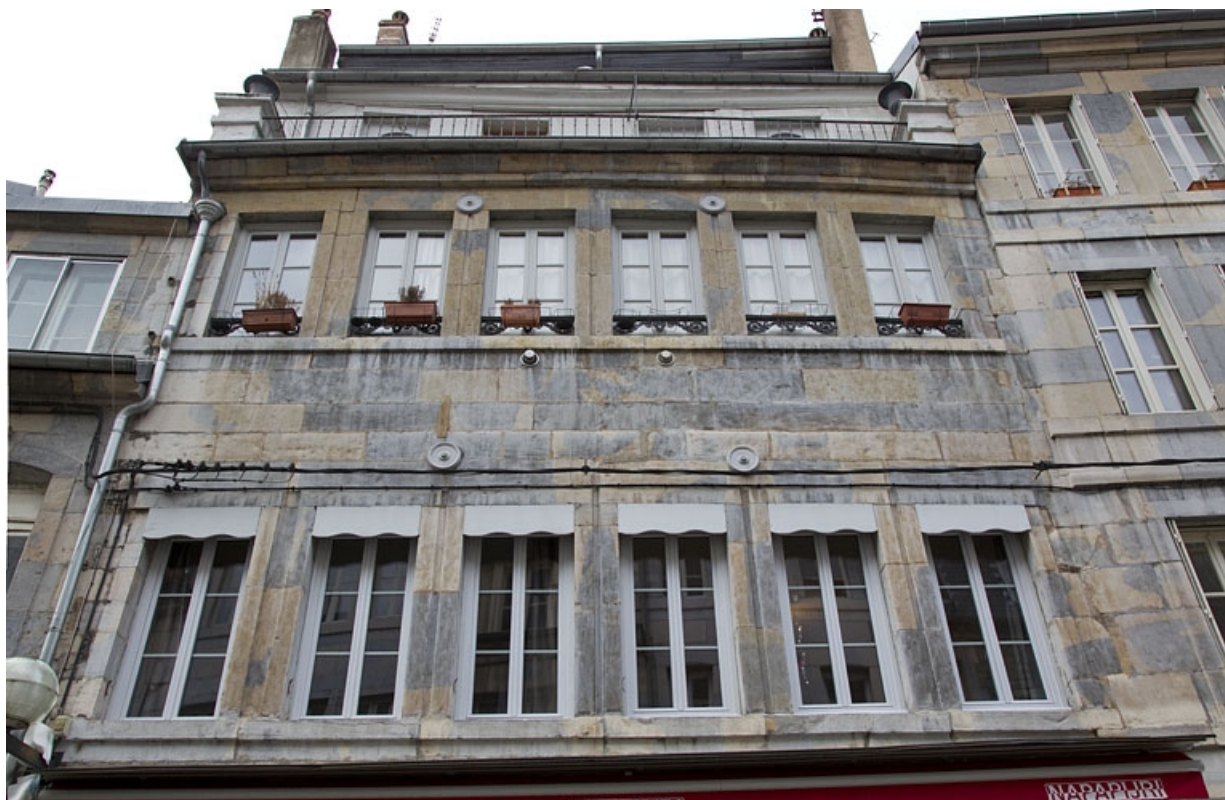
N° de l'illustration : 20122500348NUC2A

**Logis principal, façade antérieure : détail de la partie supérieure à partir du premier étage.**

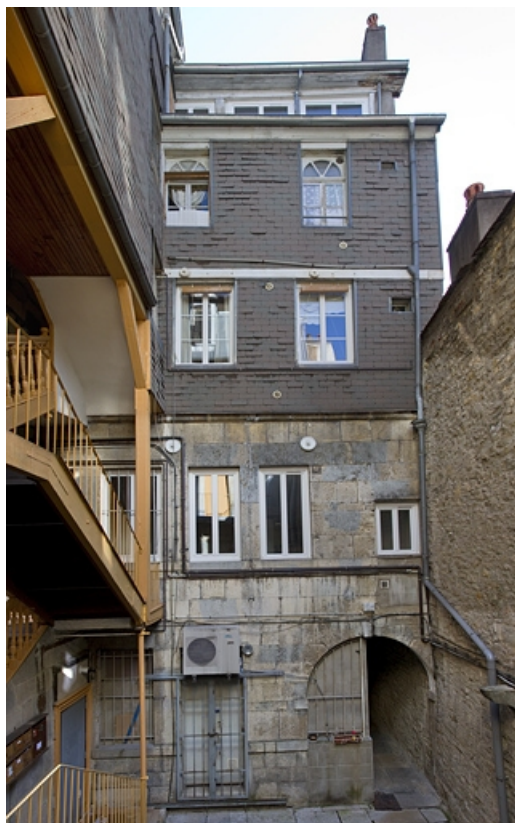
N° de l'illustration : 20122500347NUC2A

**Logis principal, façade postérieure : de face.**  
25, Besançon, 5 rue Bersot, lieudit : îlot Proudhon

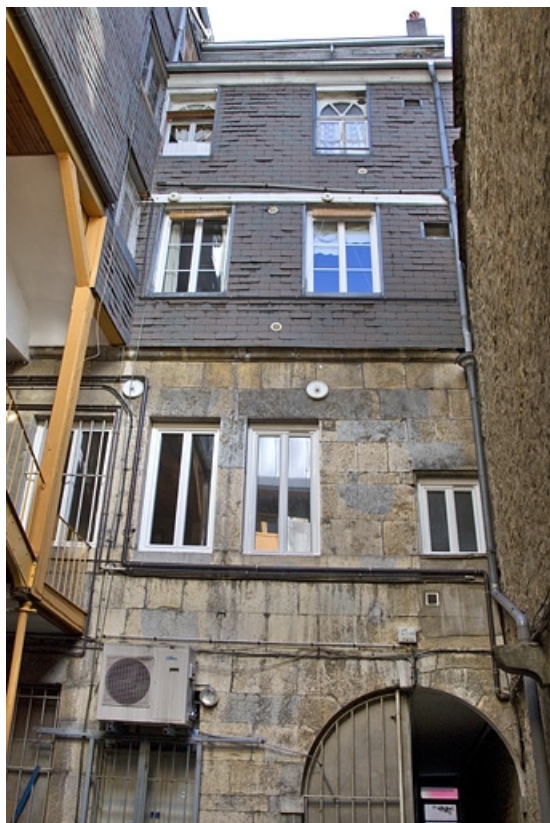
N° de l'illustration : 20122500352NUC2A

**Logis principal, façade postérieure : détail de l'étage et de la surélévation.**  
25, Besançon, 5 rue Bersot, lieu dit : îlot Proudhon

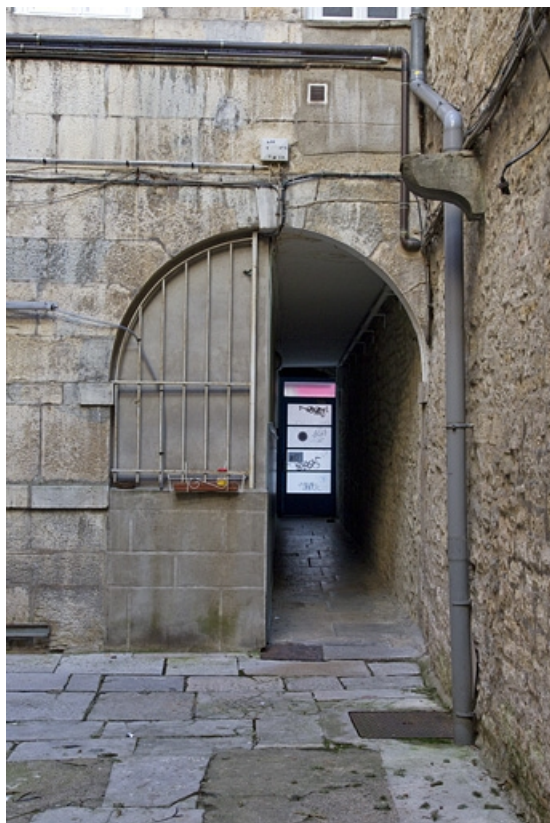
N° de l'illustration : 20122500351NUC2A

**Logis principal, façade postérieure : détail de la porte cochère.**

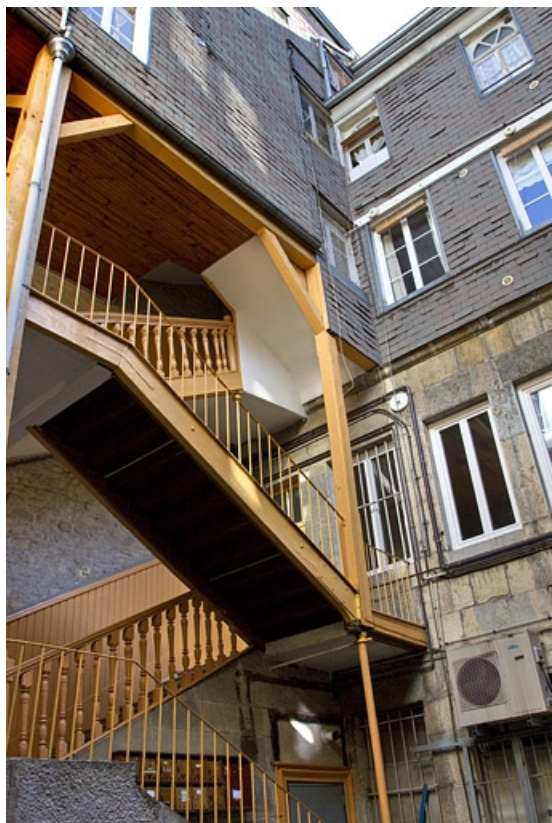
N° de l'illustration : 20122500353NUC2A

**Vue d'ensemble de l'escalier à cage ouverte sur cour.**

Malgré des dénaturations, l'édifice portant la date 1700 est caractéristique des demeures à entrée cochère et escalier à cage ouverte qui deviendront un modèle courant au 18e siècle.

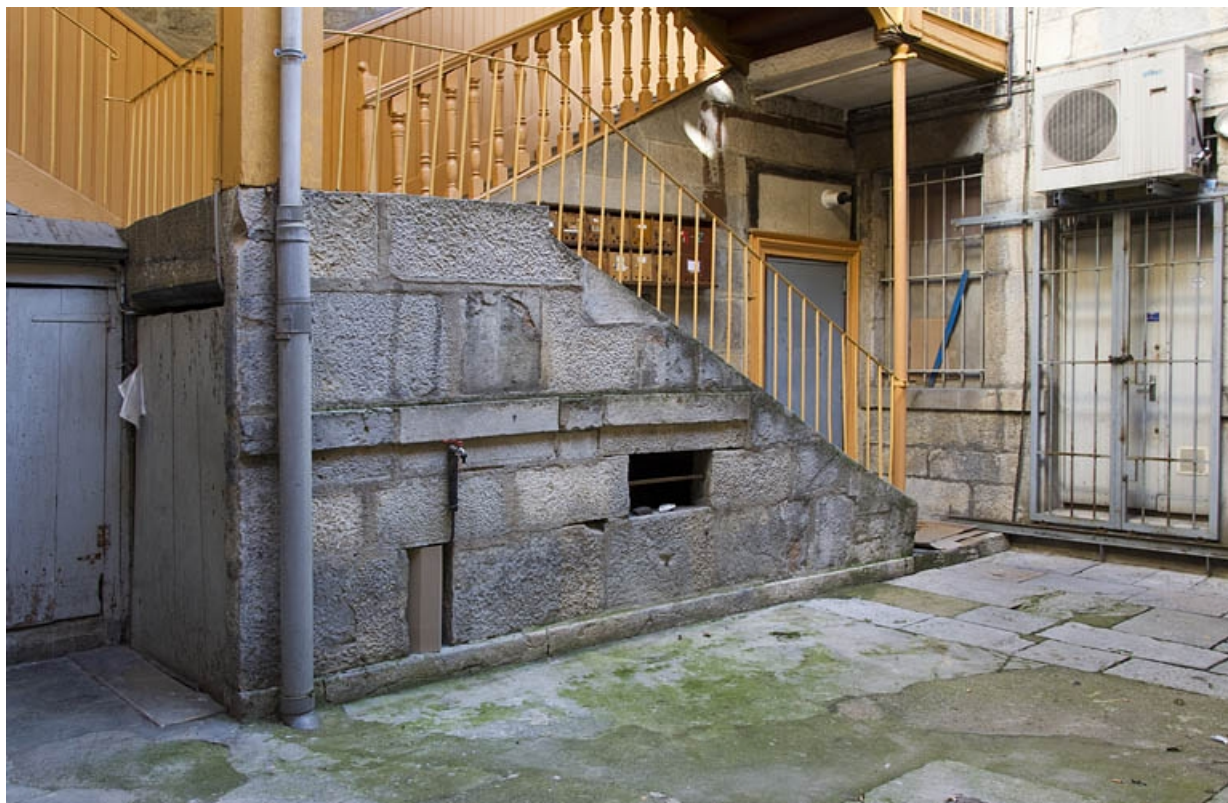
N° de l'illustration : 20122500357NUC2A

**Vue du départ de l'escalier à cage ouverte sur cour.**

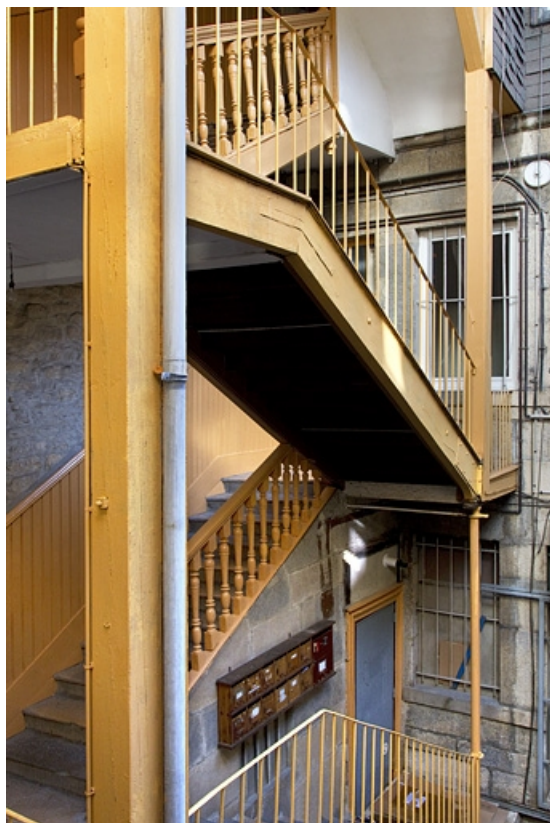
N° de l'illustration : 20122500355NUC2A

**Vue de l'escalier à cage ouverte depuis la deuxième volée.**

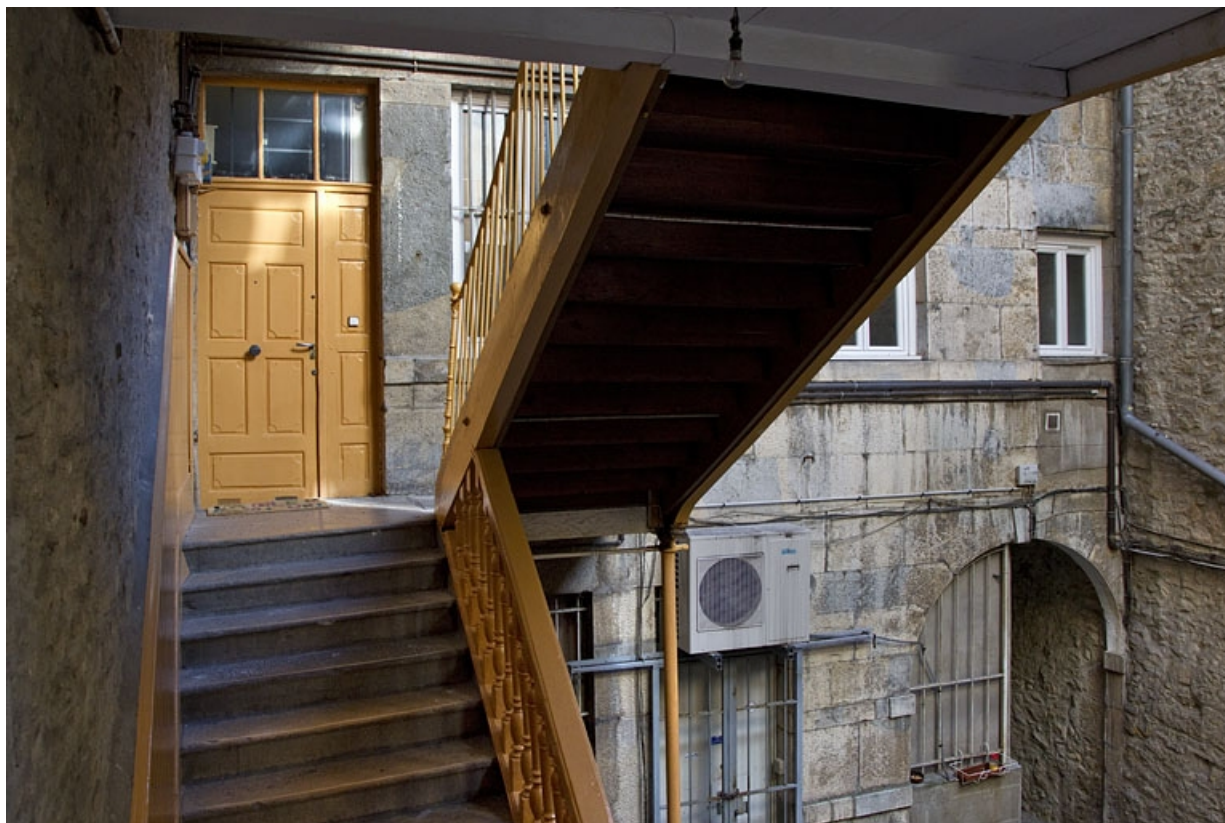
N° de l'illustration : 20122500354NUC2A

**Logis principal : vue de l'intérieur de l'escalier à cage ouverte et de la porte d'entrée de l'appartement du premier étage.**  
25, Besançon, 5 rue Bersot, lieudit : îlot Proudhon

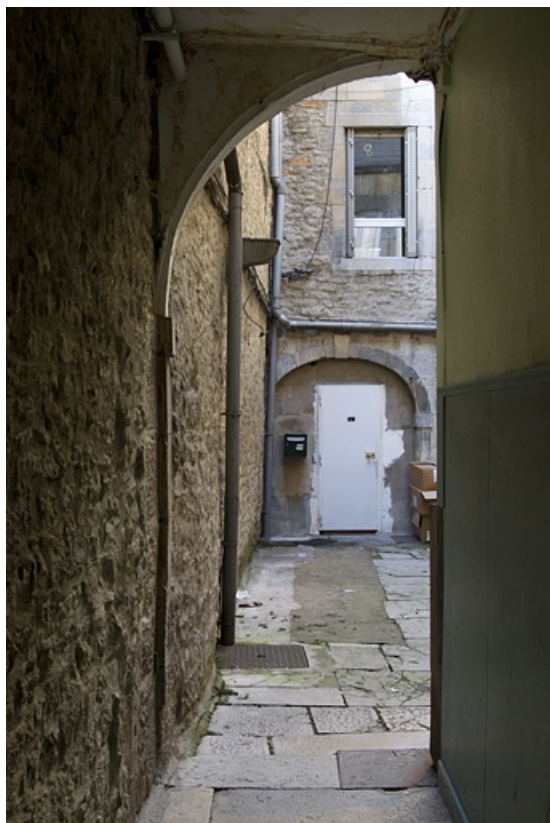
N° de l'illustration : 20122500356NUC2A

**Logis secondaire : détail du porte cochère depuis le couloir du logis principal.**  
25, Besançon, 5 rue Bersot, lieudit : îlot Proudhon

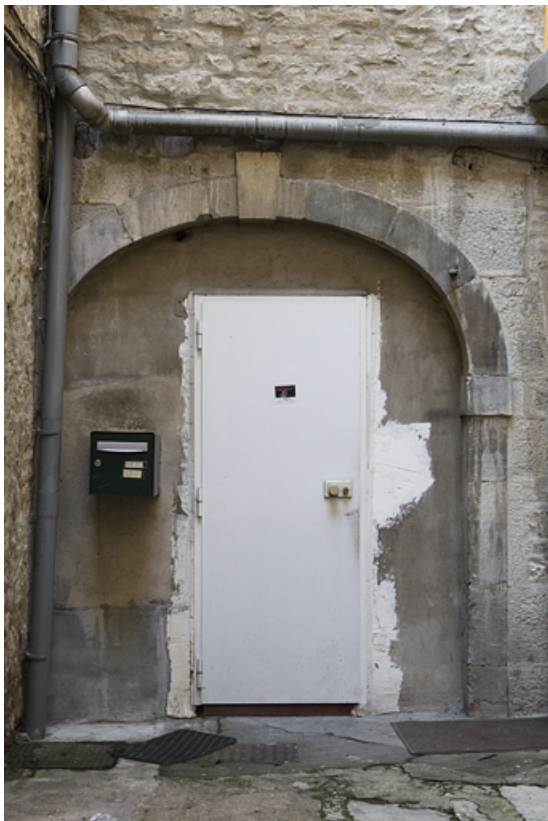
N° de l'illustration : 20122500350NUC2A

**Logis secondaire, façade sur cour : détail de la porte cochère murée.**  
25, Besançon, 5 rue Bersot, lieudit : îlot Proudhon
