MAISON

Bourgogne-Franche-Comté, Doubs
Besançon
îlot Proudhon - 15 rue Bersot

Dossier IA25000598 réalisé en 1996 revu en
2009
Auteur(s) : Christiane Roussel

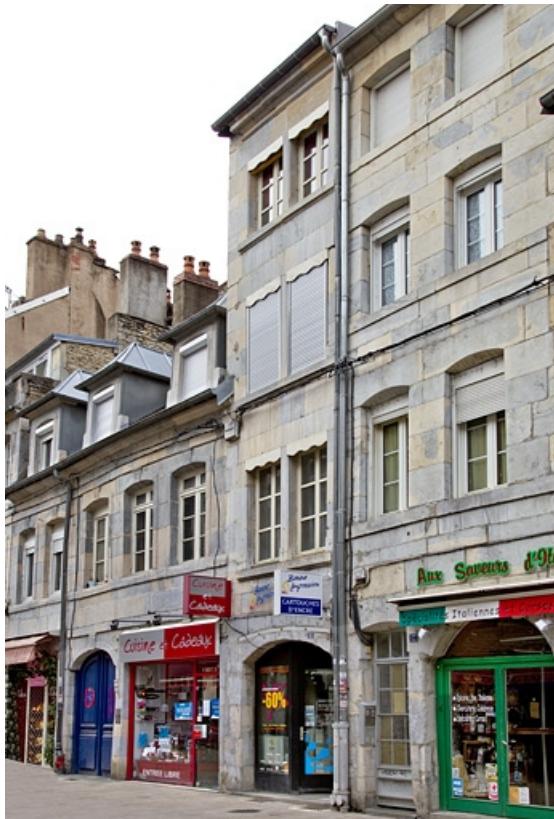
N° de l'illustration : 20122500359NUC2A

Vue d'ensemble du logis sur rue de trois quart droit.
25, Besançon, 15 rue Bersot, lieudit : îlot Proudhon

La façade antérieure du logis principal, à trois étages, a été entièrement refaite au 19e siècle (ainsi que l'escalier à cage ouverte sur cour) en la surélevant probablement d'un ou deux étages, comme la façade postérieure de même hauteur qui conserve dans les parties basses quelques éléments du 18e siècle. Le logis secondaire possède une façade antérieure en pan de bois enduit indatable, l'autre ayant été refaite au 19e siècle.

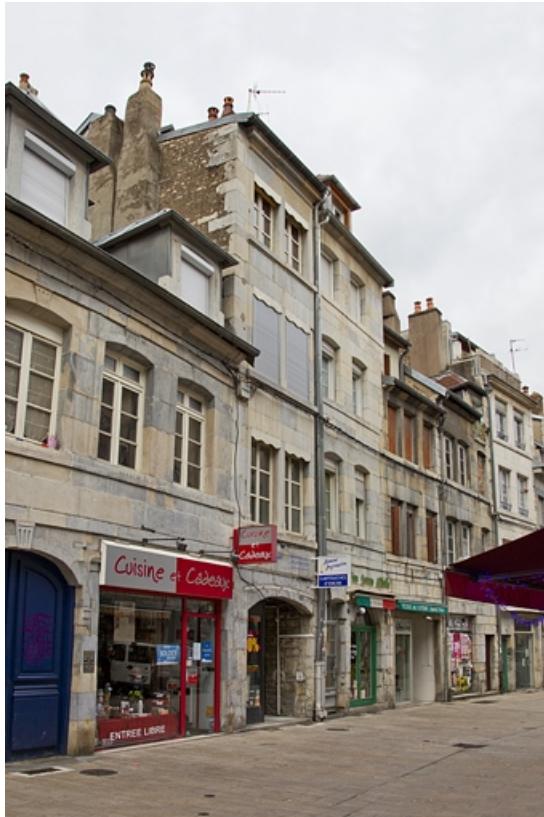
N° de l'illustration : 20122500360NUC2A

Vue d'ensemble du logis sur rue de trois quarts gauche.

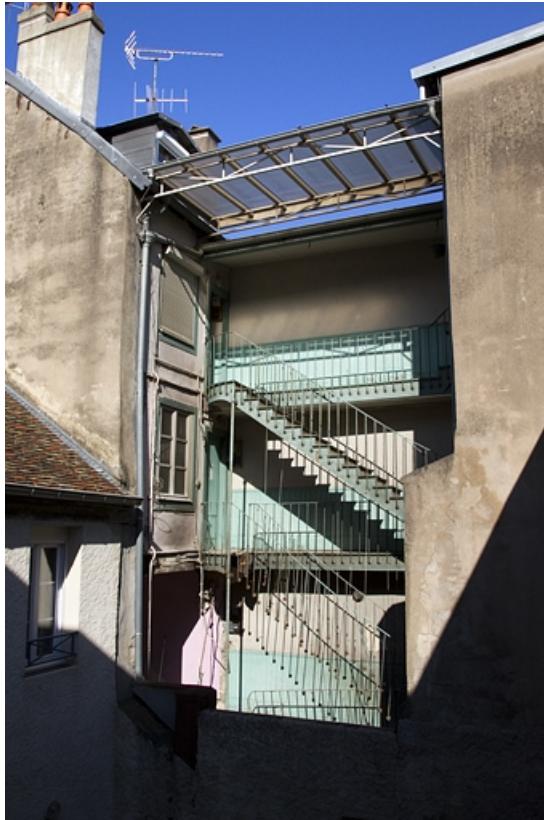
N° de l'illustration : 20122500362NUC2A

Vue d'ensemble de l'escalier à cage ouverte depuis une maison voisine.

Escaliers : escalier de distribution extérieur, escalier droit, cage ouverte en charpente

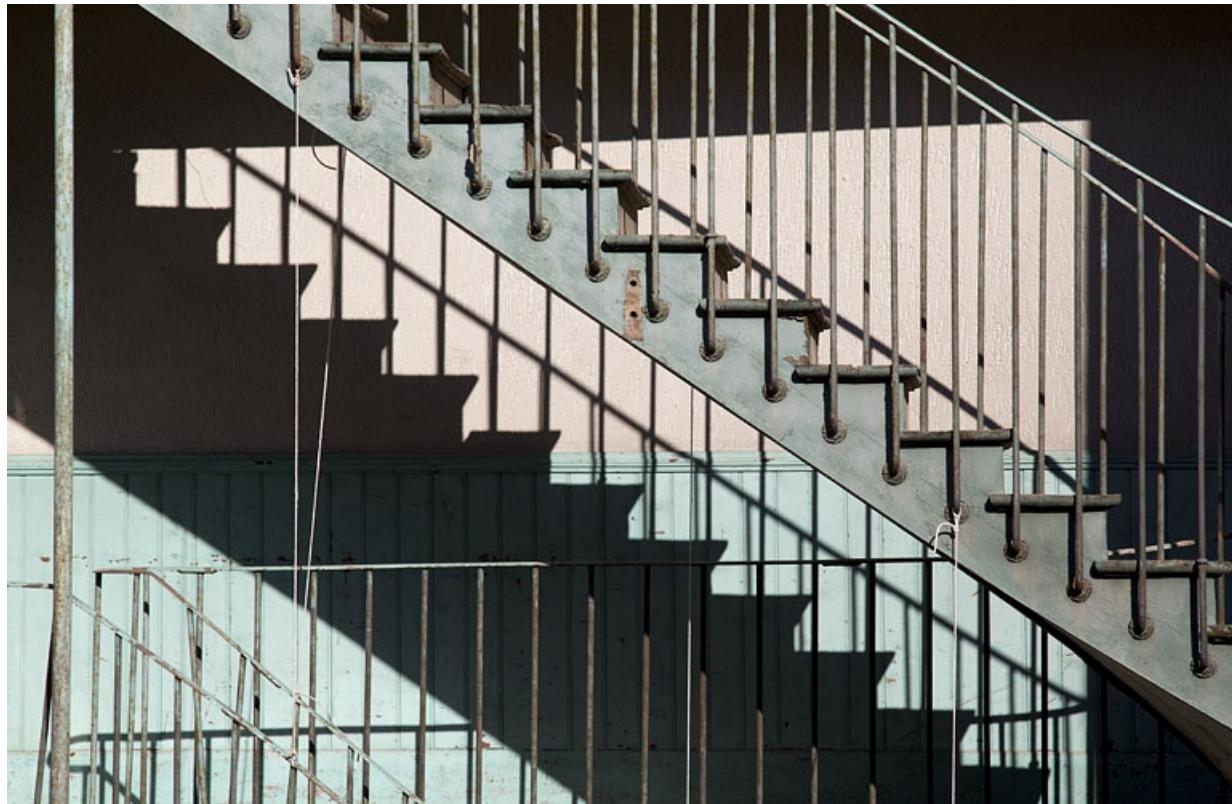
N° de l'illustration : 20122500361NUC2A

Détail de la rampe de l'escalier à cage ouverte depuis une maison voisine.
