MAISON

Bourgogne-Franche-Comté, Doubs
Besançon
îlot Proudhon - 15 rue Bersot

Dossier IA25000598 réalisé en 1996 revu en
2009

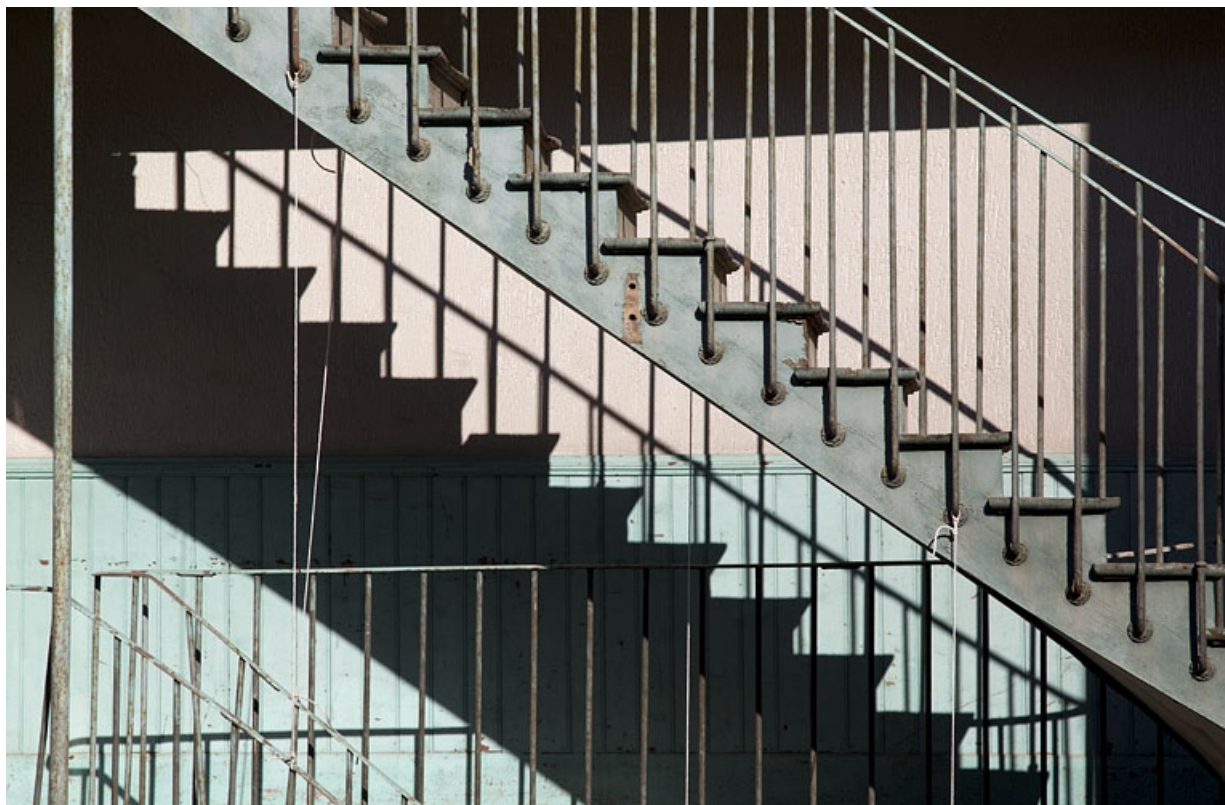
N° de l'illustration : 20122500361NUC2A

Détail de la rampe de l'escalier à cage ouverte depuis une maison voisine.

Escaliers : escalier de distribution extérieur, escalier droit, cage ouverte en charpente
