MAISON

Bourgogne-Franche-Comté, Doubs
Besançon
îlot Proudhon - 15 rue Bersot

Dossier IA25000598 réalisé en 1996 revu en
2009

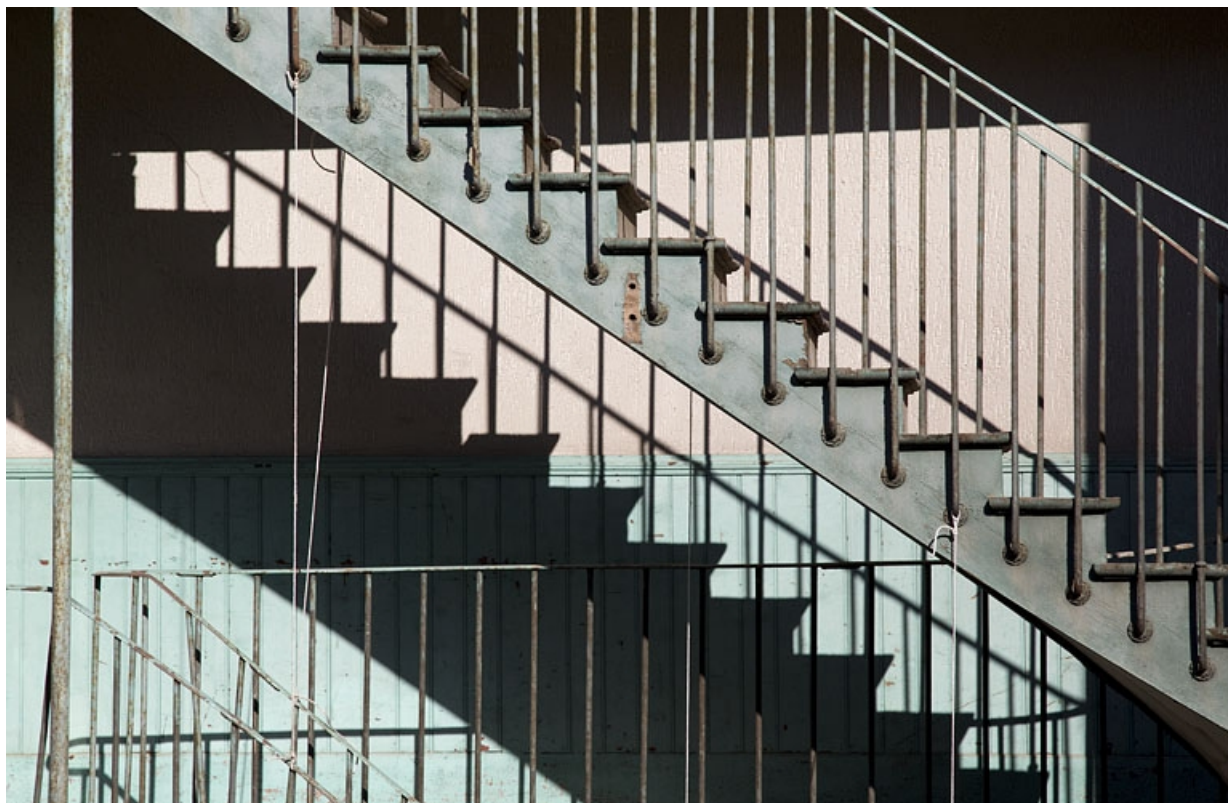
N° de l'illustration : 20122500361NUC2A

Détail de la rampe de l'escalier à cage ouverte depuis une maison voisine.
