## MAISON

Bourgogne-Franche-Comté, Doubs  
Besançon  
îlot Proudhon - 15 rue Bersot

Dossier IA25000598 réalisé en 1996 revu en  
2009

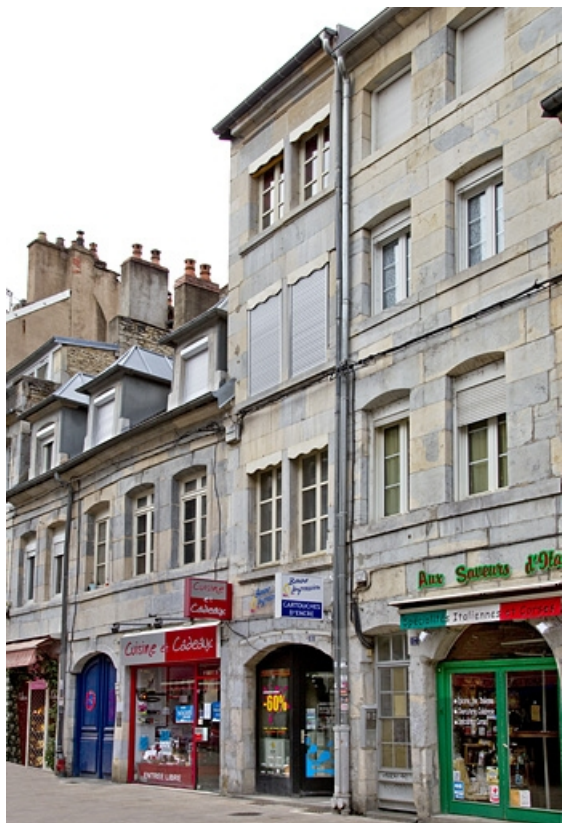
N° de l'illustration : 20122500359NUC2A

**Vue d'ensemble du logis sur rue de trois quart droit.**

La façade antérieure du logis principal, à trois étages, a été entièrement refaite au 19e siècle (ainsi que l'escalier à cage ouverte sur cour) en la surélevant probablement d'un ou deux étages, comme la façade postérieure de même hauteur qui conserve dans les parties basses quelques éléments du 18e siècle. Le logis secondaire possède une façade antérieure en pan de bois enduit indatable, l'autre ayant été refaite au 19e siècle.

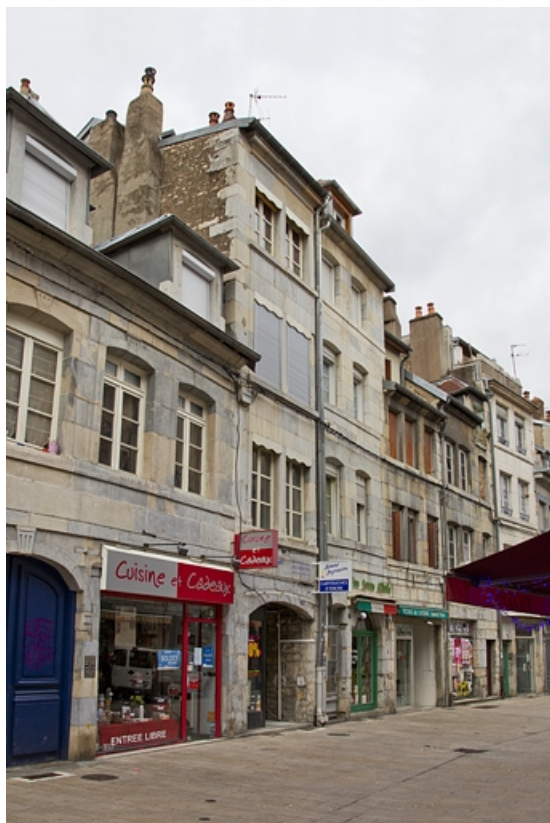
N° de l'illustration : 20122500360NUC2A

**Vue d'ensemble du logis sur rue de trois quarts gauche.**

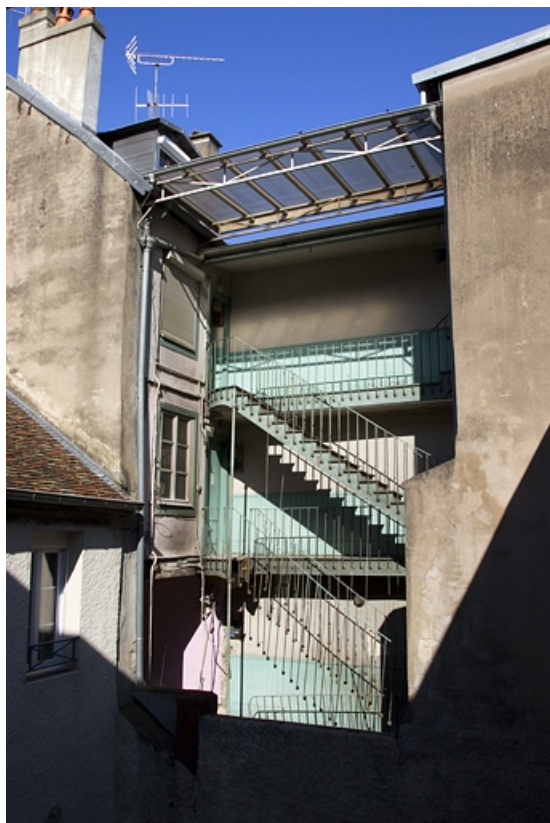
N° de l'illustration : 20122500362NUC2A

**Vue d'ensemble de l'escalier à cage ouverte depuis une maison voisine.**

**Escaliers :** escalier de distribution extérieur, escalier droit, cage ouverte en charpente

Caractéristique des maisons construites sur un parcellaire étroit sur rue avec des logis parallèles, double en profondeur, le rejet de l'escalier à l'extérieur, des bûchers occupant le rez-de-chaussée peu éclairé du logis secondaire.

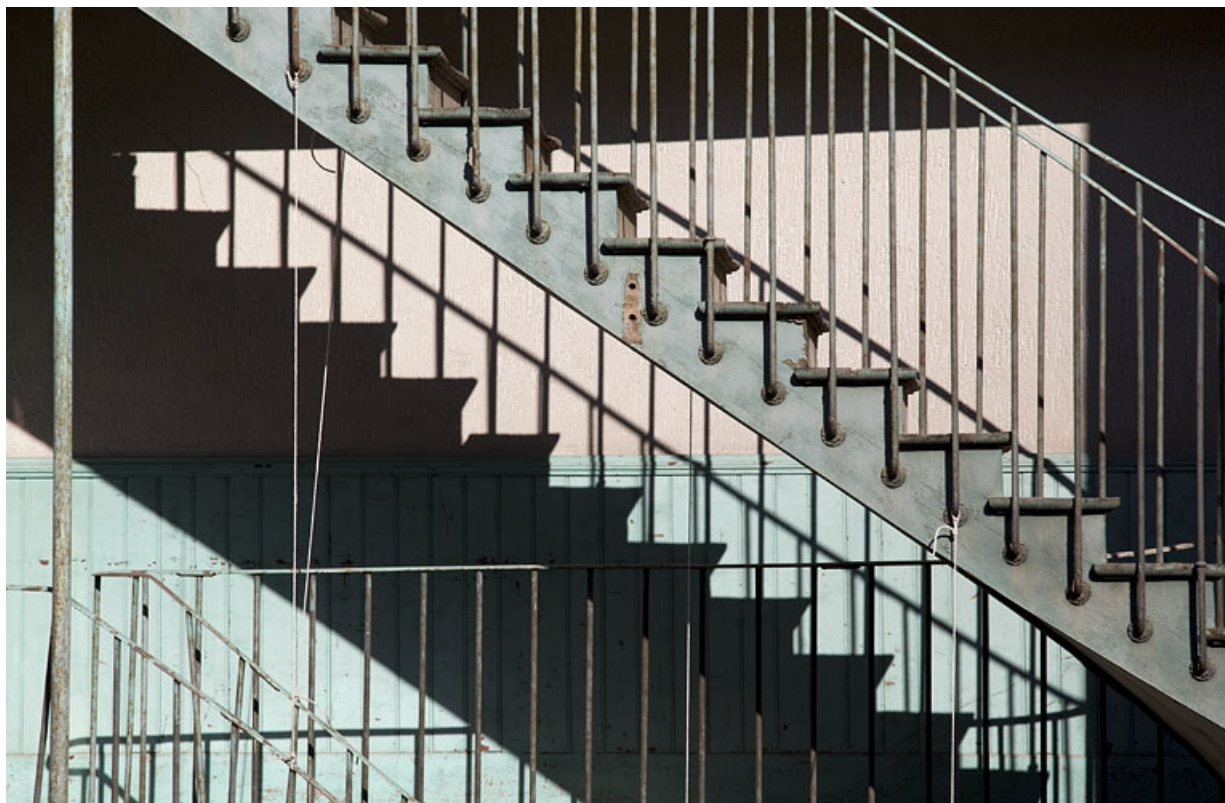
N° de l'illustration : 20122500361NUC2A

**Détail de la rampe de l'escalier à cage ouverte depuis une maison voisine.**
