## MAISON

Bourgogne-Franche-Comté, Doubs  
Besançon  
îlot Proudhon - 33 rue Bersot

Dossier IA25000599 réalisé en 1996 revu en  
2009  
Auteur(s) : Christiane Roussel

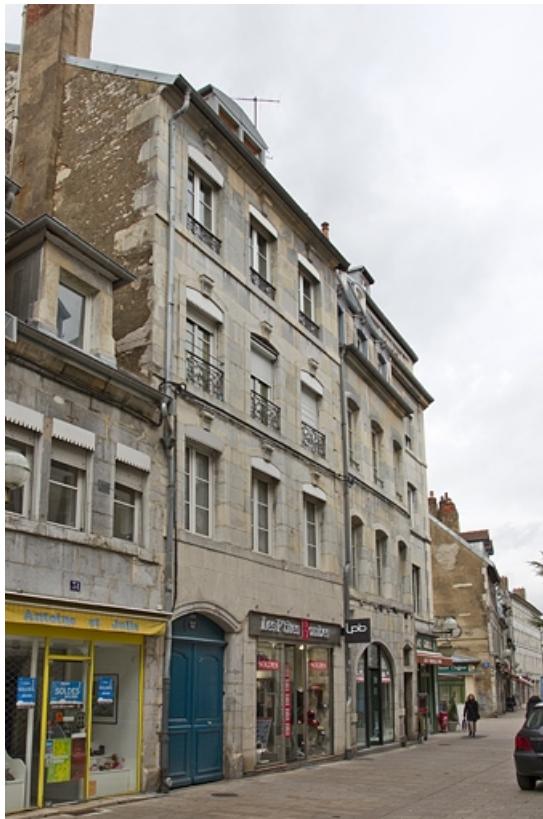
N° de l'illustration : 20122500363NUC2A

**Vue d'ensemble du logis principal de trois quarts gauche.**

Le logis principal a été construit dans la 1ère moitié du 18e siècle et surélevé d'un étage sur rue et de deux sur cour probablement aussi au 18e siècle en respectant le style des baies d'origine. Le premier logis secondaire date aussi de la 1ère moitié du 18e siècle. Le second logis de datation incertaine (18e siècle ?) a été surélevé d'un étage au 19e siècle et agrandi d'une aile en retour d'équerre dans la troisième cour. La cage de l'escalier a été fermée par une cloison en bois dans la 2e moitié du 20e siècle.

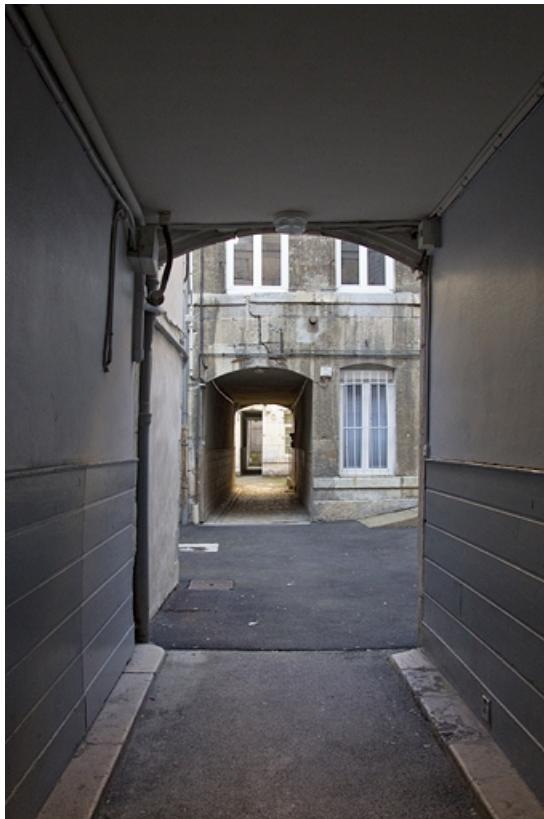
N° de l'illustration : 20122500364NUC2A

**Vue des passages cochers en enfilade.**

Le logis principal à trois étages carrés et le premier logis secondaire, à un étage carré et un de comble, sont distribués par un escalier à cage ouverte en charpente. Un passage cocher latéral les traverse. Le deuxième logis secondaire au fond de la deuxième cour est en revanche distribué par un couloir latéral et un escalier dans-œuvre à jour central. L'ensemble des caves sont voûtées d'arêtes. Il subsiste l'escalier extérieur de la cave du troisième logis.

On ne comprend plus guère actuellement l'utilité du grand passage cocher traversant les deux premiers logis, mais la présence d'une entrée secondaire potentielle de l'édifice a probablement été bouleversée par la création à proximité de la rue Proudhon entre 1871 et 1873.

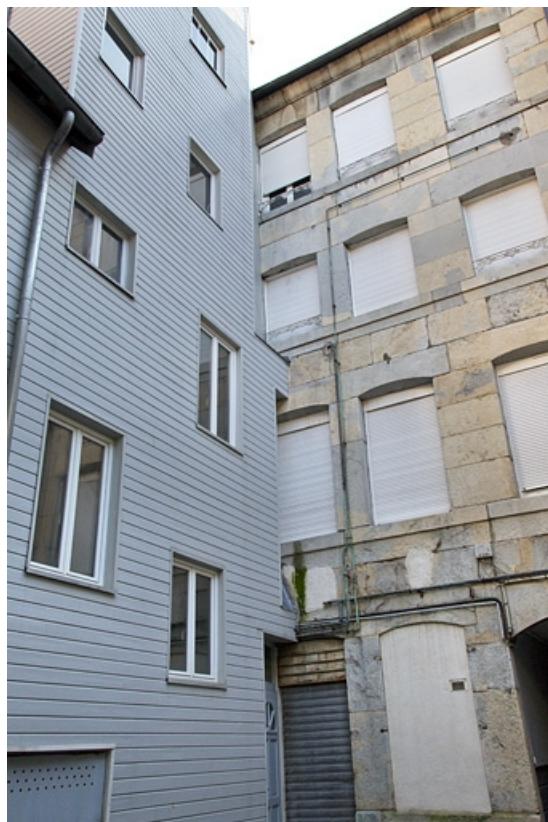
N° de l'illustration : 20122500365NUC2A

**Détail de la façade postérieure du logis principal et de la paroi extérieure de la cage d'escalier.**  
25, Besançon, 33 rue Bersot, lieudit : îlot Proudhon

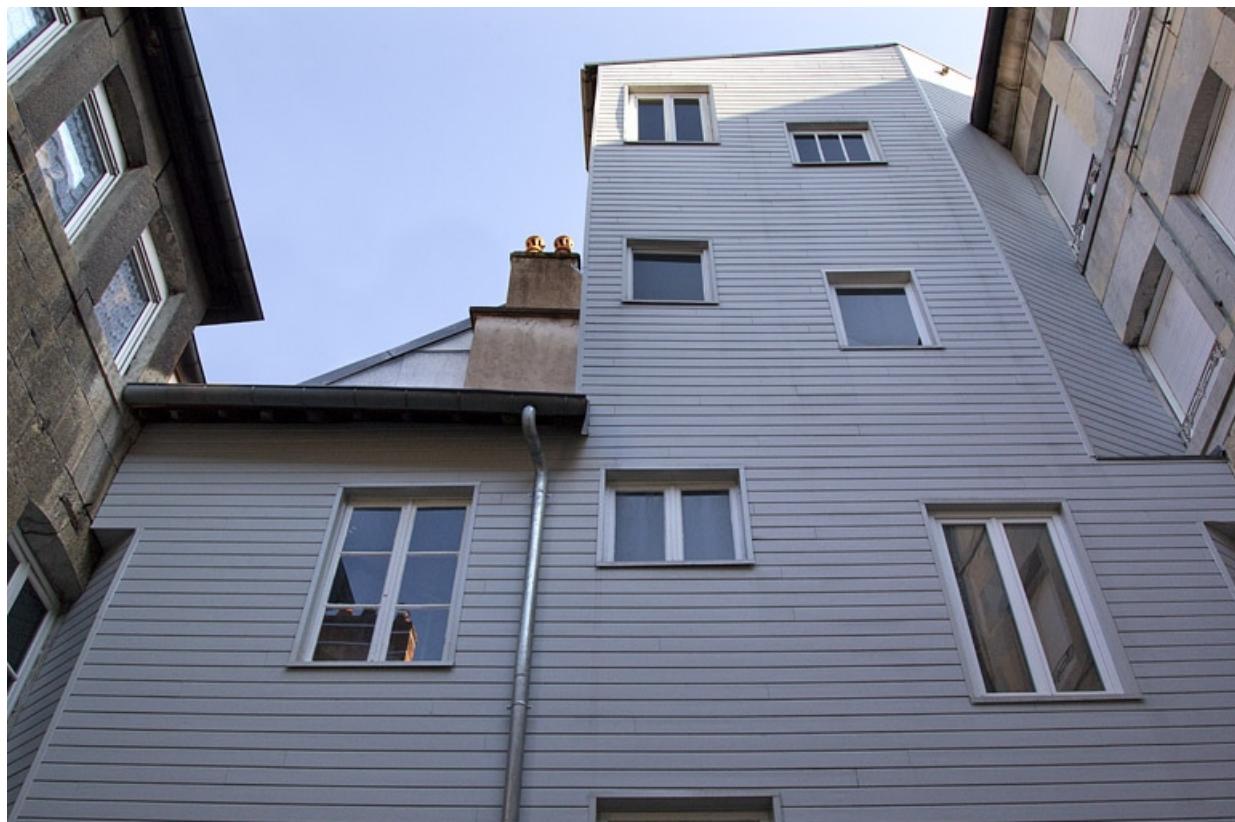
N° de l'illustration : 20122500366NUC2A

**Détail de la paroi extérieure de la cage d'escalier.**

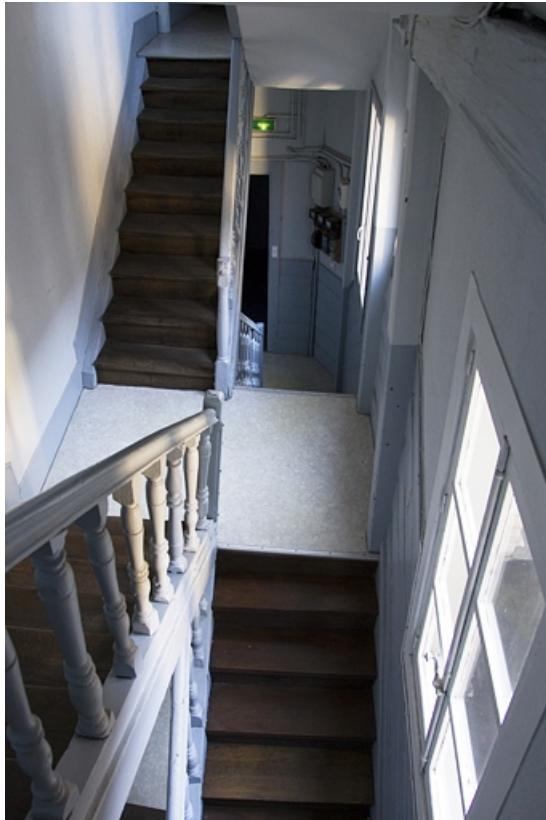
N° de l'illustration : 20122500367NUC2A

**Détail de l'intérieur de l'escalier à cage ouverte.**

**Escaliers** : escalier de distribution extérieur, escalier symétrique, cage ouverte en charpente; escalier dans-œuvre, escalier tournant à retours avec jour, en charpente

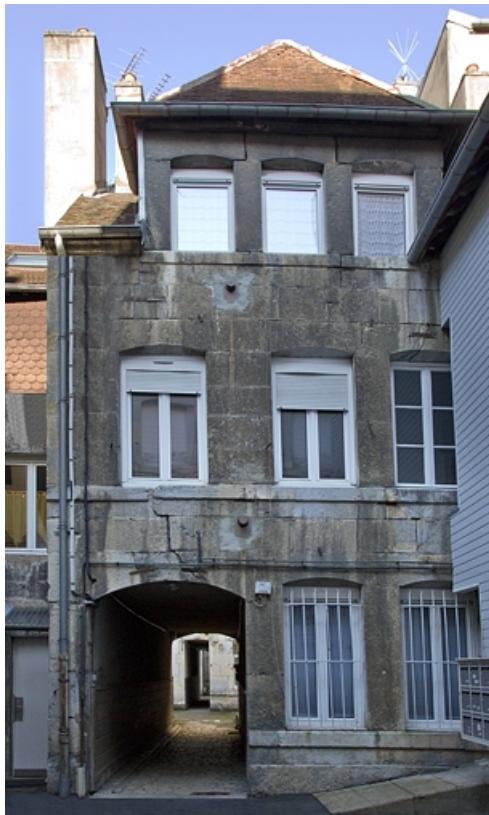
N° de l'illustration : 20122500368NUC2A

**Vue d'ensemble de la façade antérieure du premier logis secondaire.**

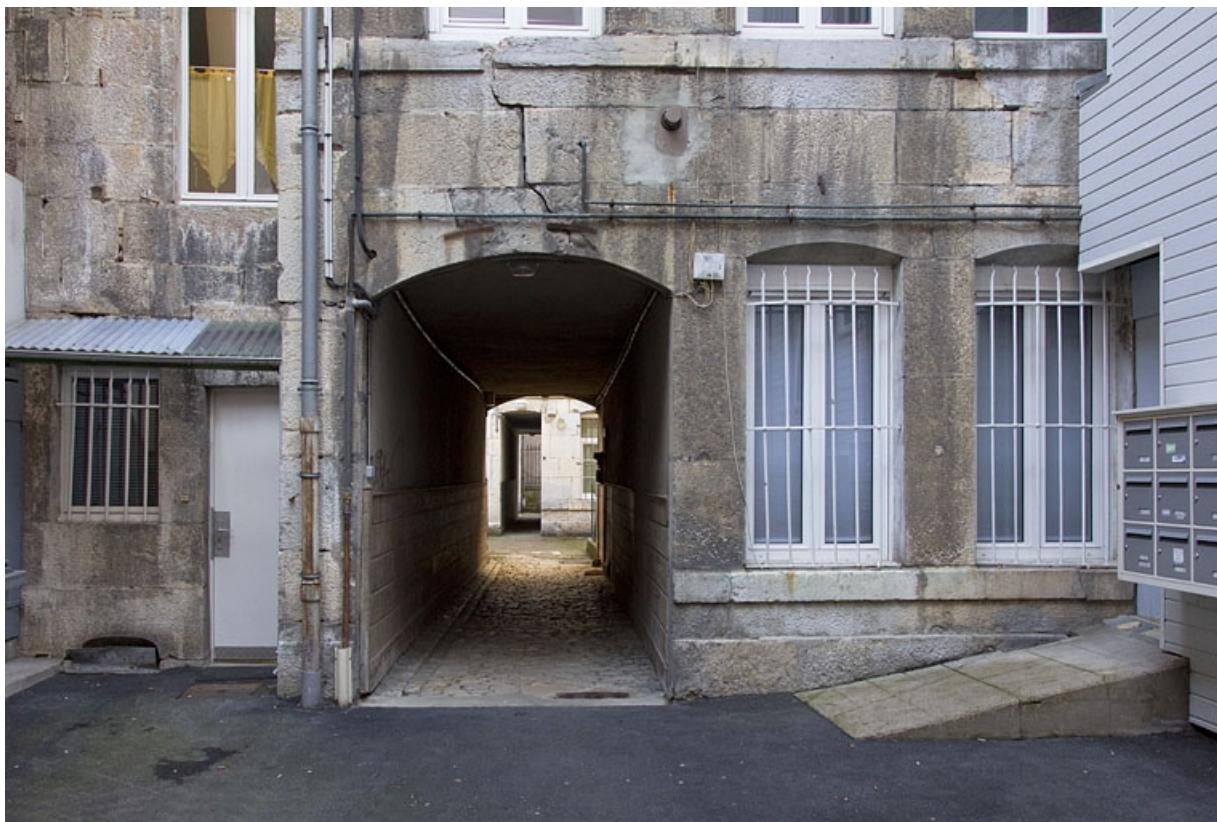
N° de l'illustration : 20122500370NUC2A

Premier logis secondaire : détail du passage cocher.

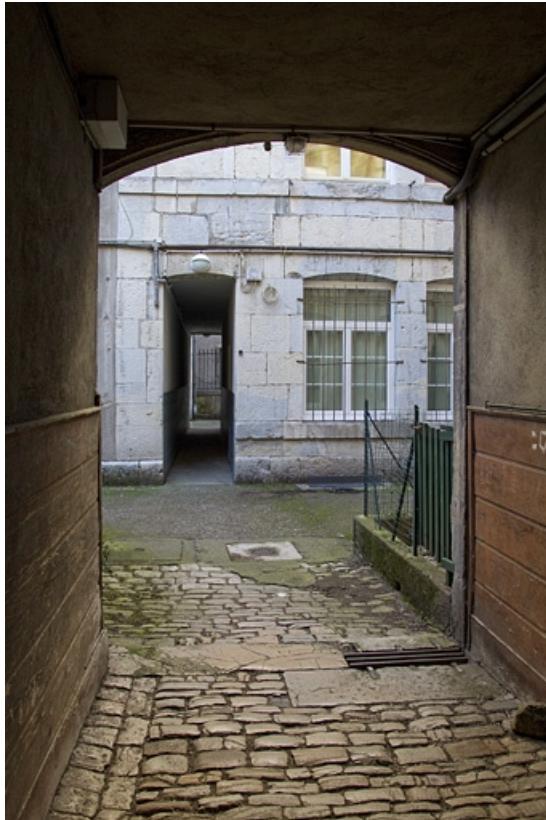
N° de l'illustration : 20122500371NUC2A

**Deuxième logis secondaire : détail du couloir depuis le passage cocher du premier logis secondaire.**  
25, Besançon, 33 rue Bersot, lieudit : îlot Proudhon

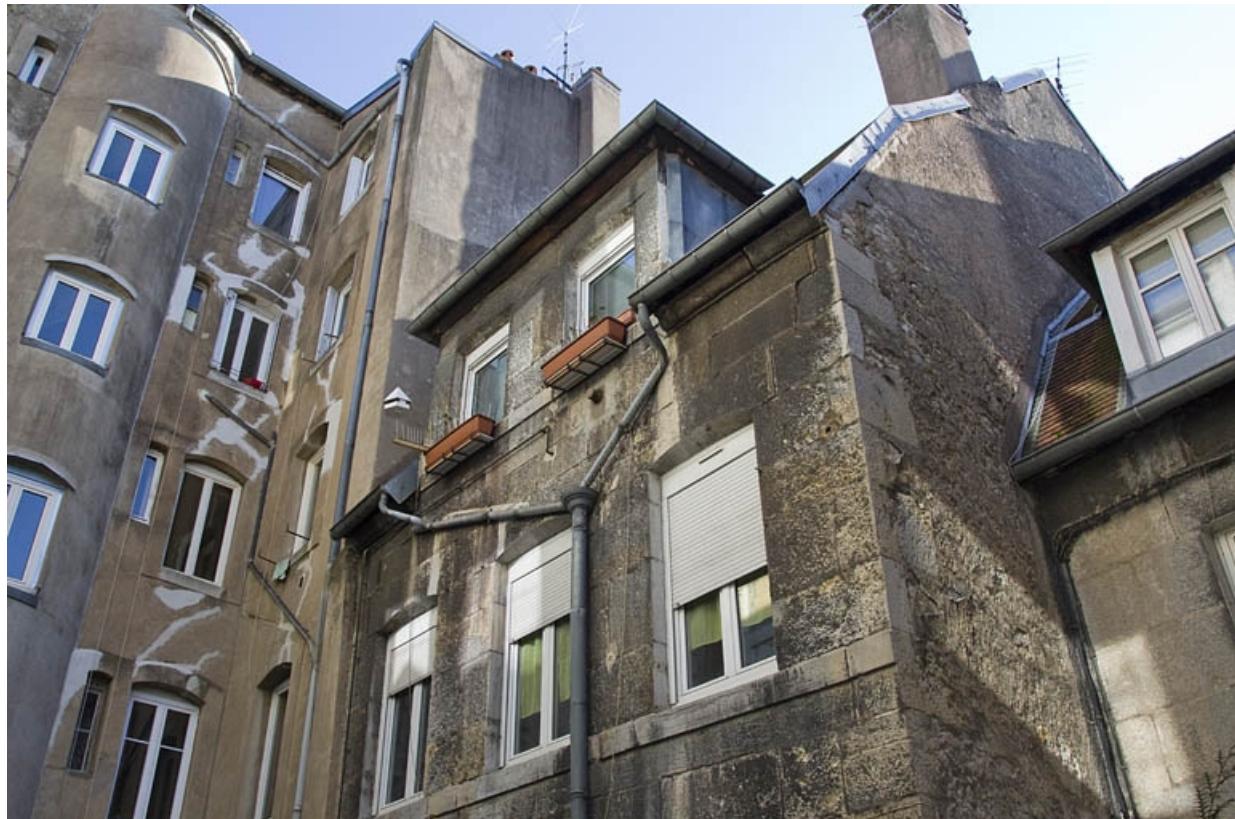
N° de l'illustration : 20122500373NUC2A

**Deuxième cour : façade postérieure du premier logis secondaire.**

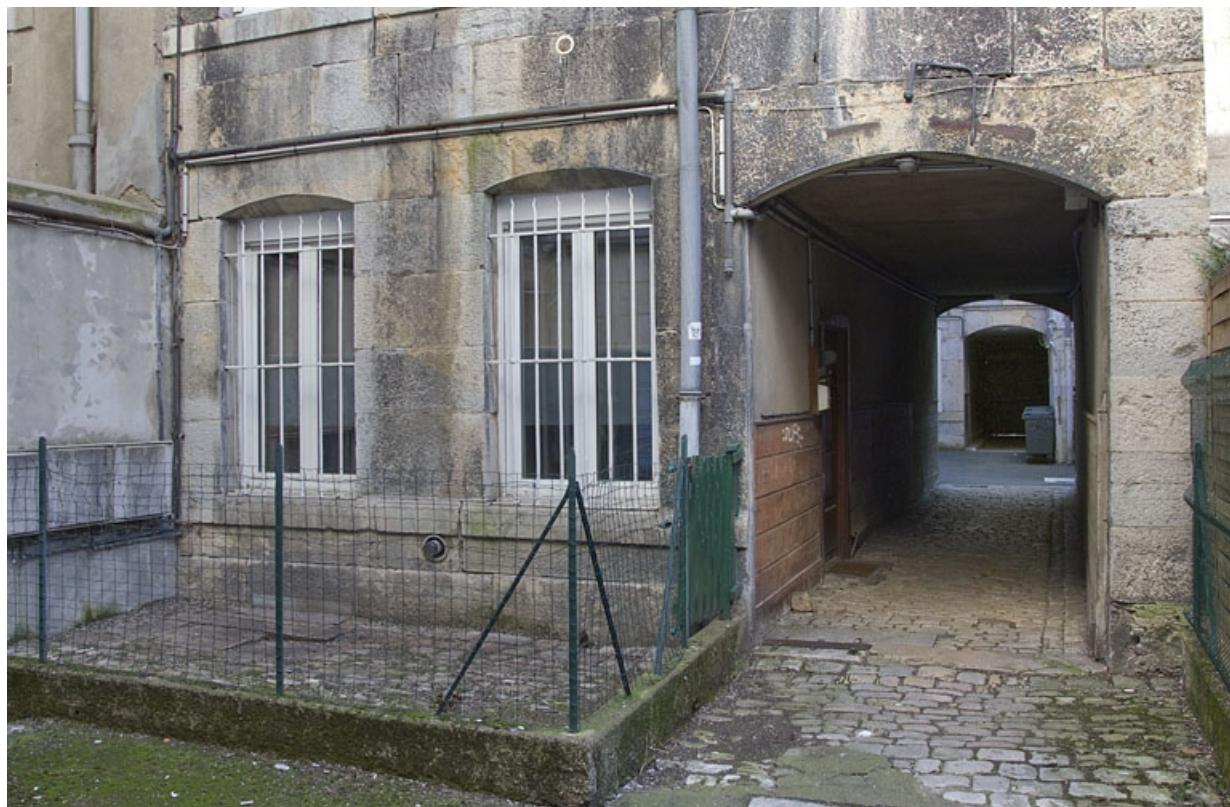
N° de l'illustration : 20122500374NUC2A

**Deuxième cour, façade postérieure du premier logis secondaire : détail du rez-de-chaussée.**  
25, Besançon, 33 rue Bersot, lieudit : îlot Proudhon

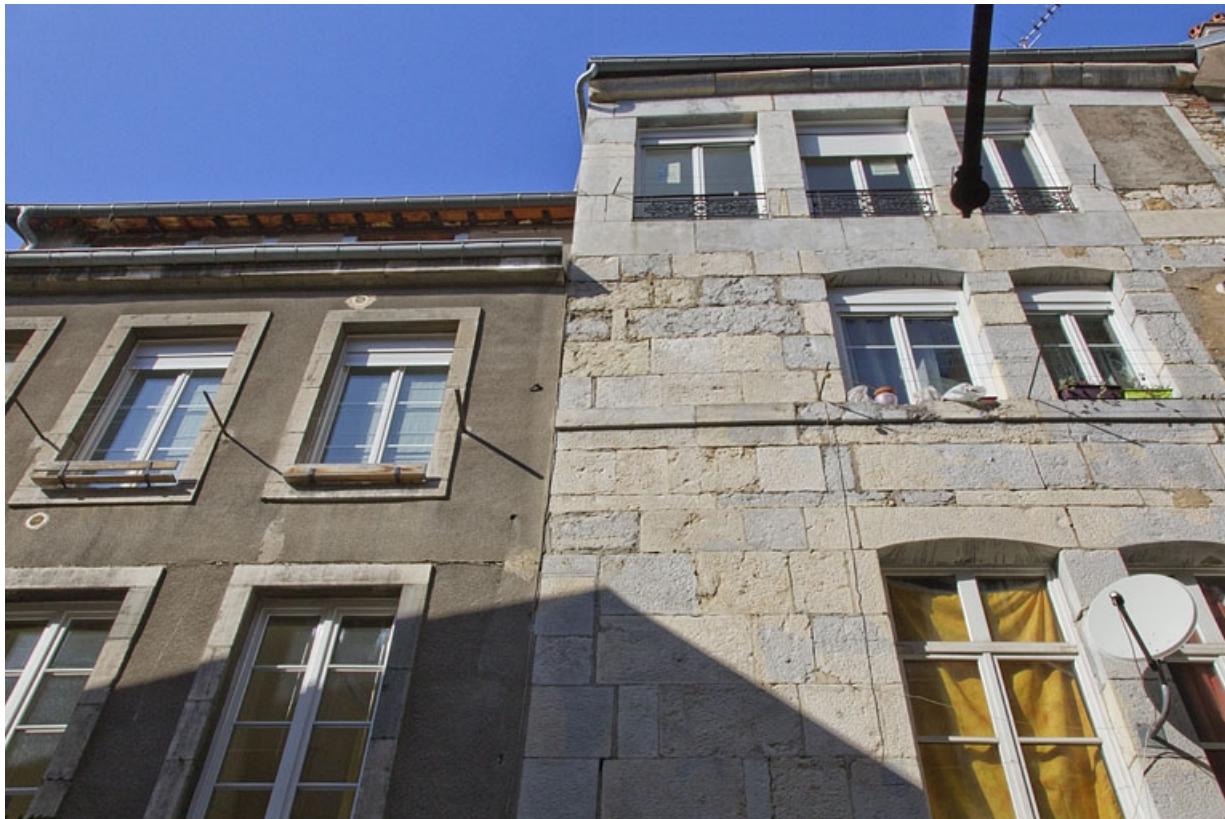
N° de l'illustration : 20122500376NUC2A

**Deuxième logis secondaire : détail de la partie supérieure de la façade postérieure.**

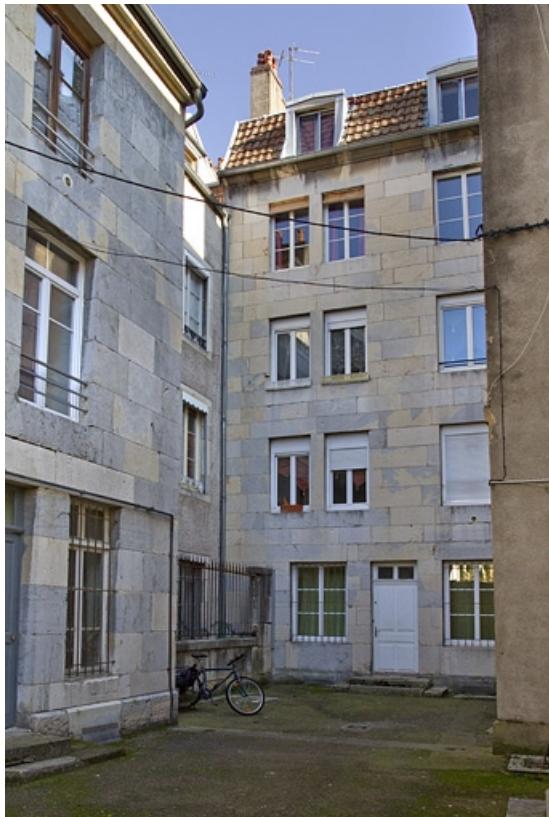
N° de l'illustration : 20122500377NUC2A

**Deuxième logis secondaire, troisième cour : aile contenant l'escalier dans oeuvre.**  
25, Besançon, 33 rue Bersot, lieudit : îlot Proudhon

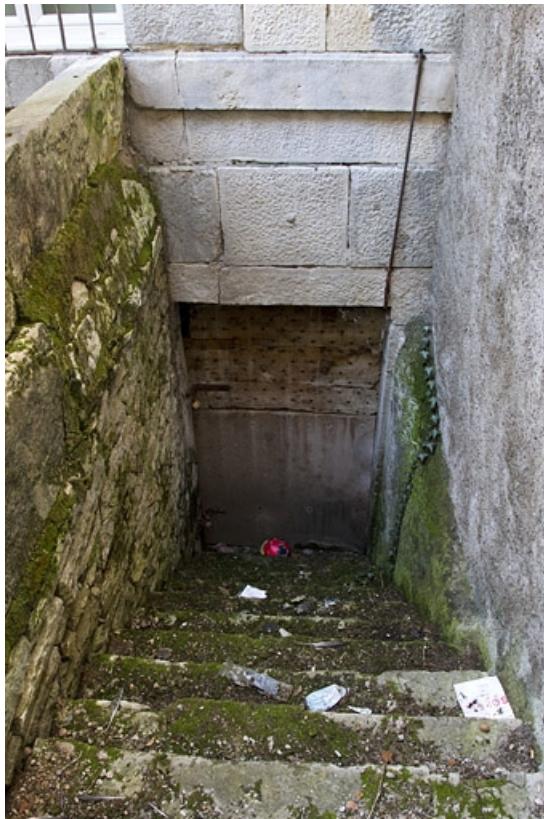
N° de l'illustration : 20122500375NUC2A

Détail de l'entrée de cave du deuxième logis secondaire.
