HÔTEL MARESCHAL

Bourgogne-Franche-Comté, Doubs
Besançon
îlot Porte Rivotte - 19 rue Rivotte

Dossier IA25000617 réalisé en 1996 revu en
2009

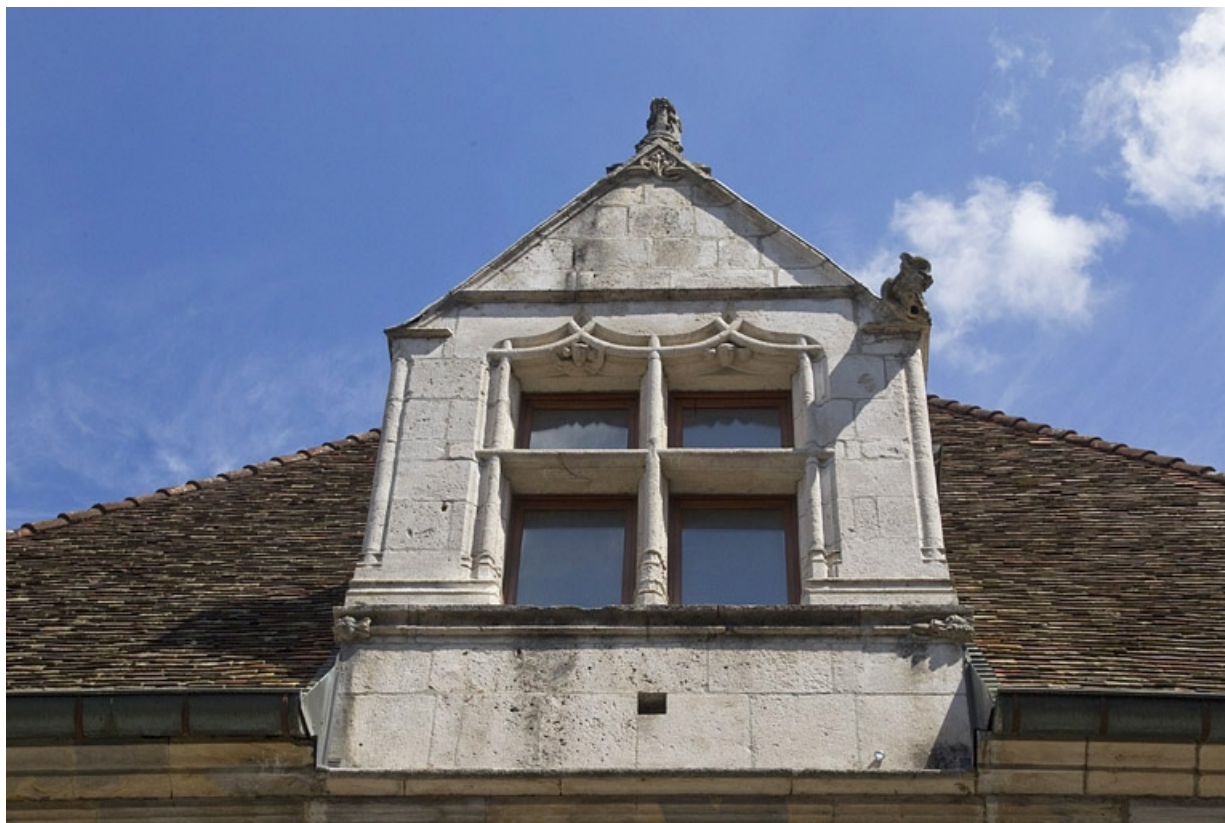
N° de l'illustration : 20112501713NUC2A

Façade antérieure, lucarne : vue d'ensemble.

La lucarne donnant sur la rue Rivotte est décorée d'une gargouille en forme de tête de lion, d'une fleur dans le pignon, d'une tête d'ange et d'une tête d'homme dans les deux accolades ; la petite fenêtre du premier étage est coiffée d'un bandeau recourbé aux extrémités où se trouvent deux têtes d'animaux fantastiques.

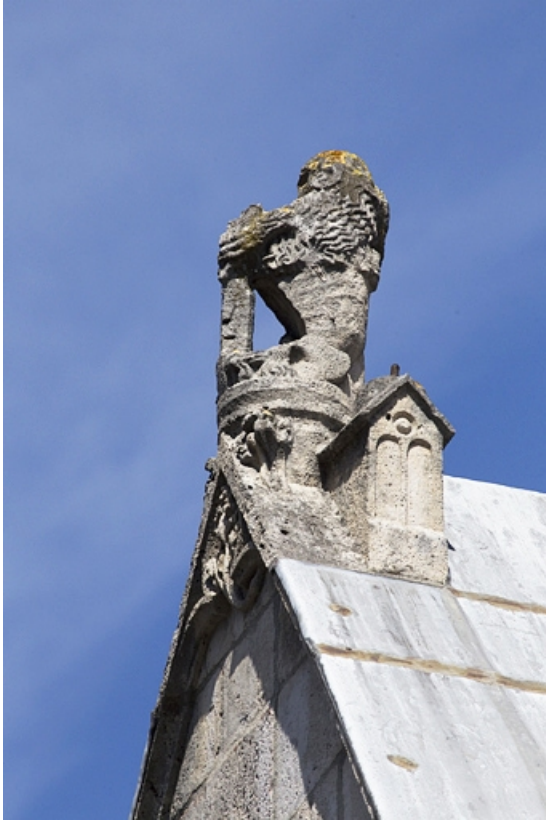
N° de l'illustration : 20112501706NUC2A

Façade antérieure, lucarne : détail de la sculpture ornant le pignon, de profil.
25, Besançon, 19 rue Rivotte, lieudit : îlot Porte Rivotte

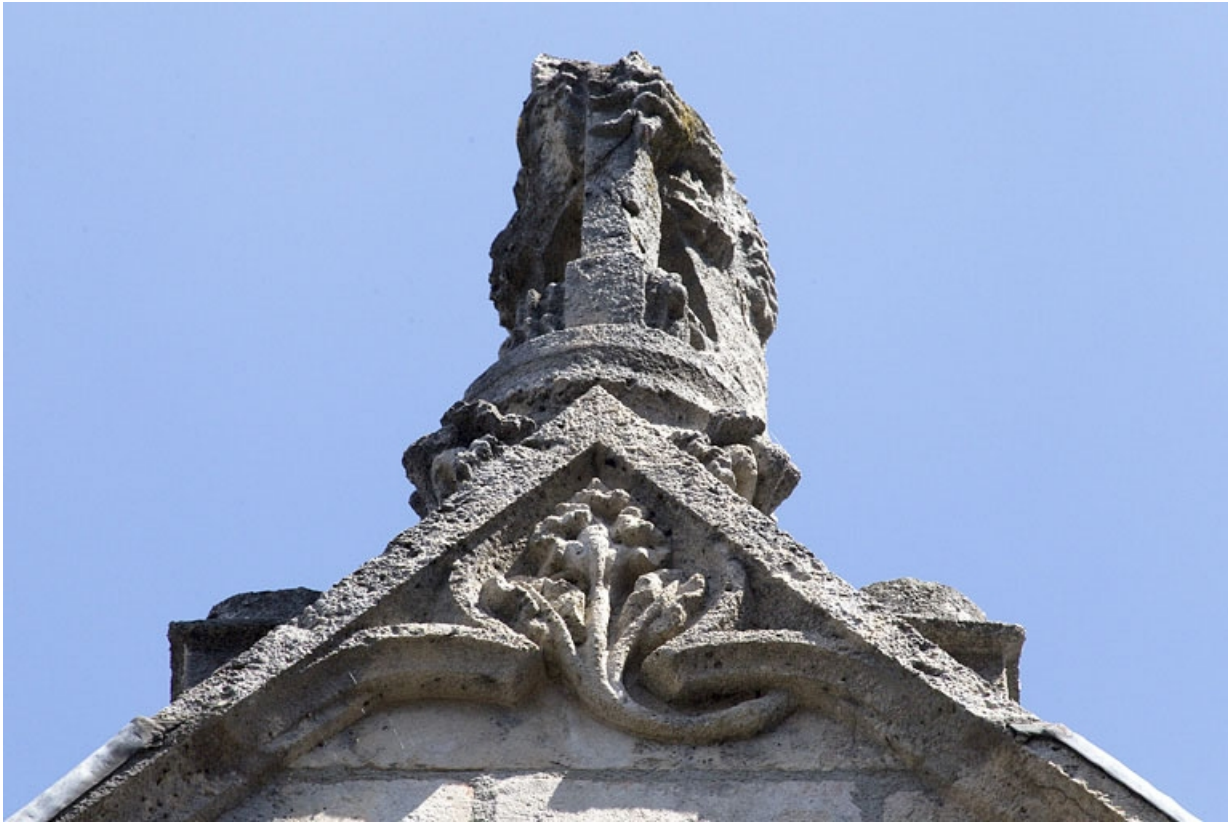
N° de l'illustration : 20112501708NUC2A

Façade antérieure, lucarne : détail de la sculpture ornant la pignon, de face.
25, Besançon, 19 rue Rivotte, lieudit : îlot Porte Rivotte

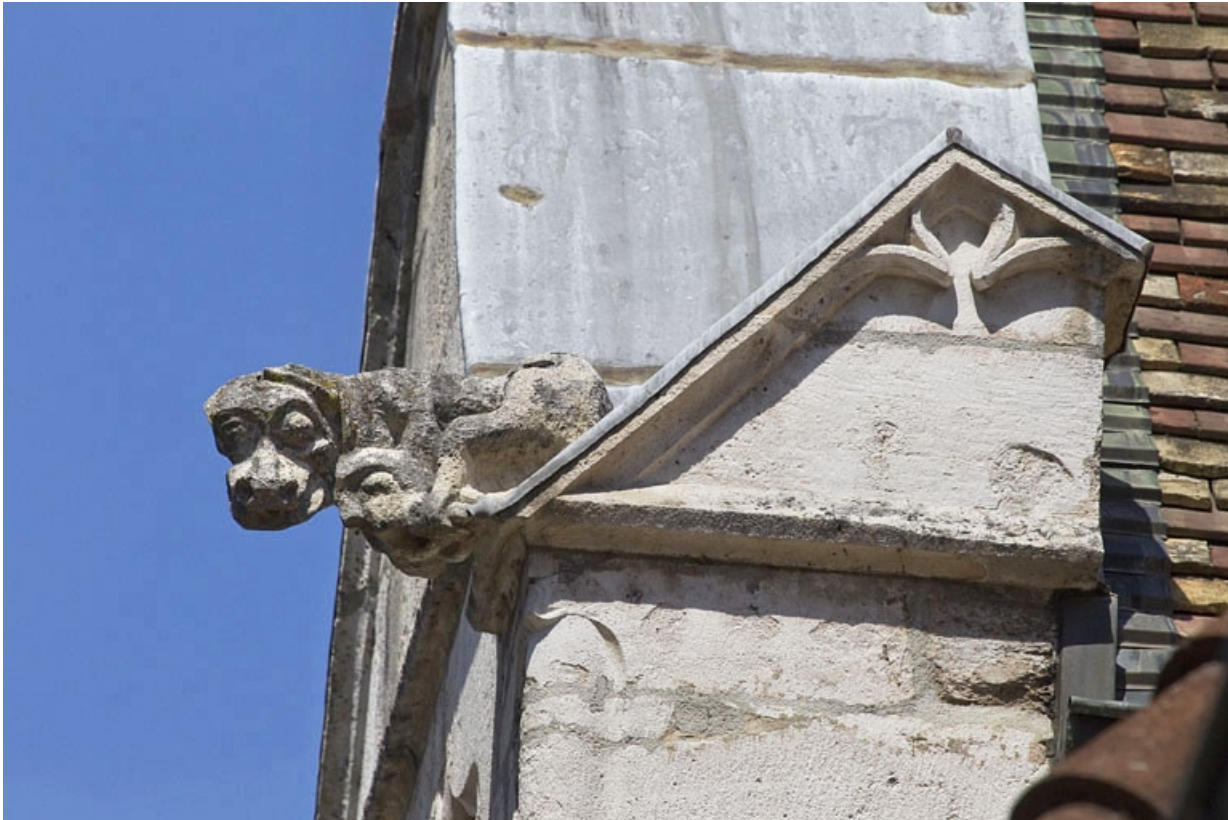
N° de l'illustration : 20112501707NUC2A

Façade antérieure, lucarne : détail d'une gargouille.
25, Besançon, 19 rue Rivotte, lieudit : îlot Porte Rivotte
