HÔTEL MARESCHAL

Bourgogne-Franche-Comté, Doubs
Besançon
îlot Porte Rivotte - 19 rue Rivotte

Dossier IA25000617 réalisé en 1996 revu en
2009

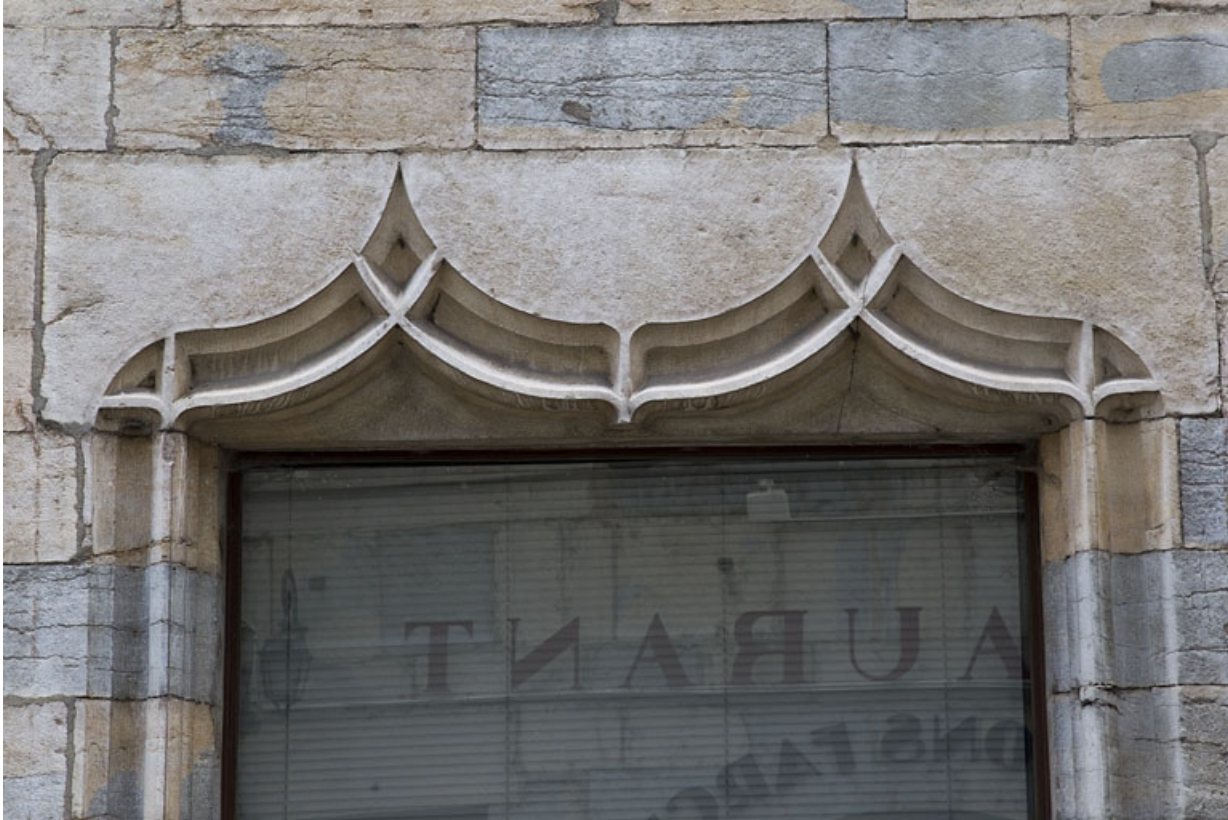
Façade antérieure : détail de l'arc en accolade de la baie à gauche l'ancienne entrée.

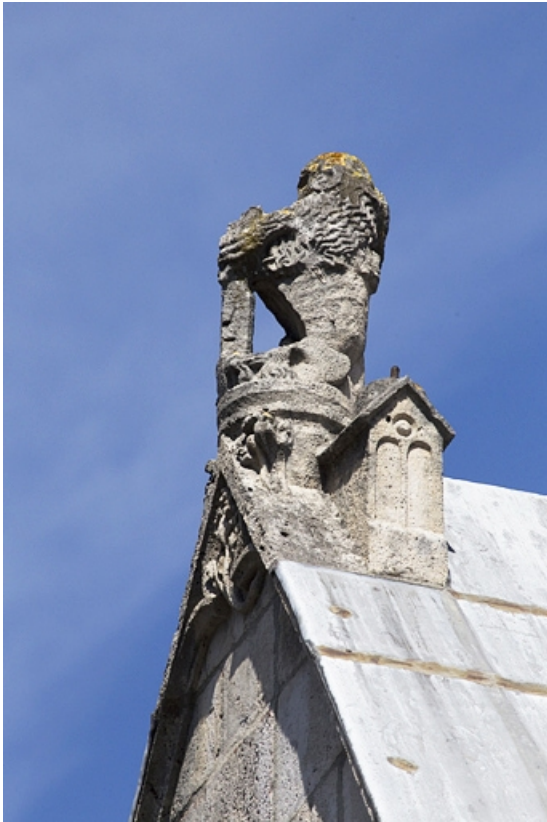
Façade antérieure, lucarne : détail de la sculpture ornant le pignon, de profil.
25, Besançon, 19 rue Rivotte, lieudit : îlot Porte Rivotte

La lucarne donnant sur la rue Rivotte est décorée d'une gargouille en forme de tête de lion, d'une fleur dans le pignon, d'une tête d'ange et d'une tête d'homme dans les deux accolades ; la petite fenêtre du premier étage est coiffée d'un bandeau recourbé aux extrémités où se trouvent deux têtes d'animaux fantastiques.

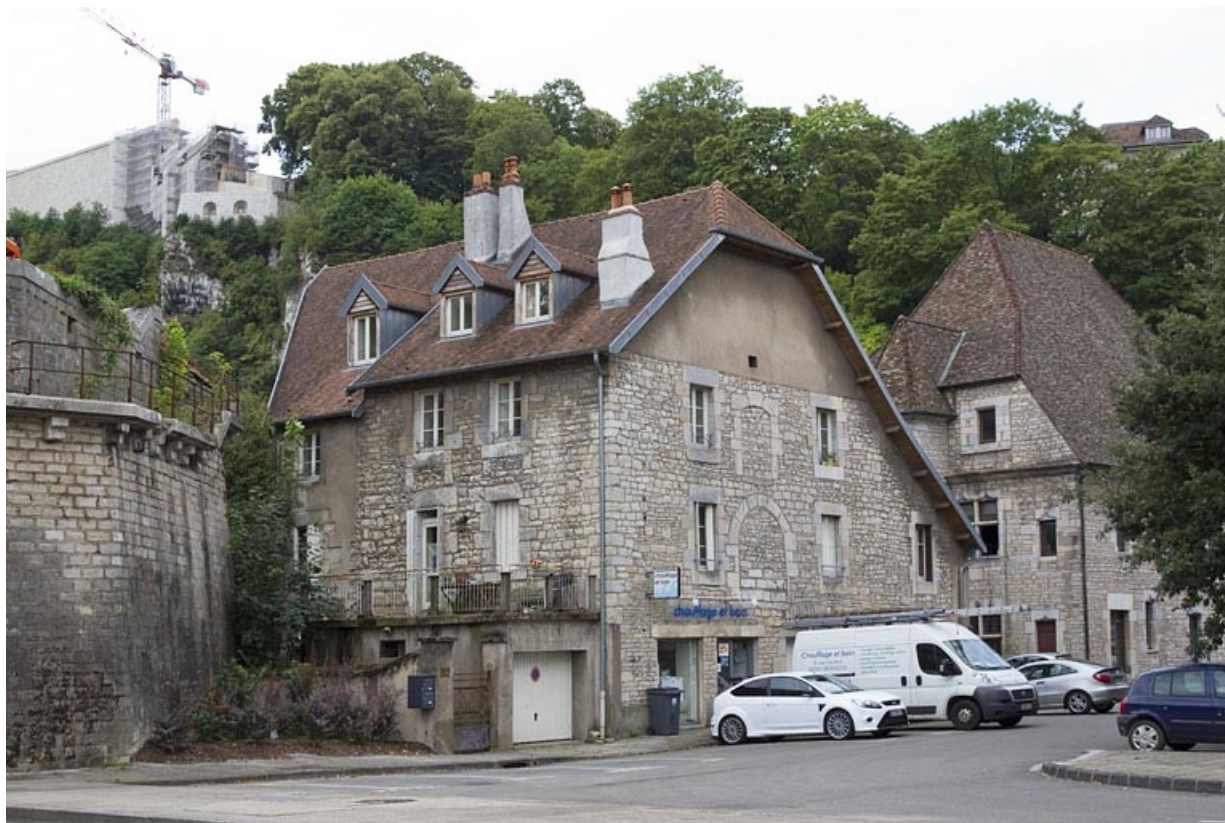
Bâtiment des remises et écuries : vue d'ensemble, de trois quarts gauche.

L'hôtel, à un étage carré et un de comble, est bâti sur un sous-sol voûté en berceau. Il possède une façade principale en pierre de taille et le reste en moellon ou enduit. Les dépendances (anciennes écuries et remises), en moellon, possèdent sur la façade principale deux grandes baies en plein cintre superposées murées, correspondant vraisemblablement aux anciens greniers à foin.
