## HÔTEL MARESCHAL

Bourgogne-Franche-Comté, Doubs  
Besançon  
îlot Porte Rivotte - 19 rue Rivotte

Dossier IA25000617 réalisé en 1996 revu en  
2009

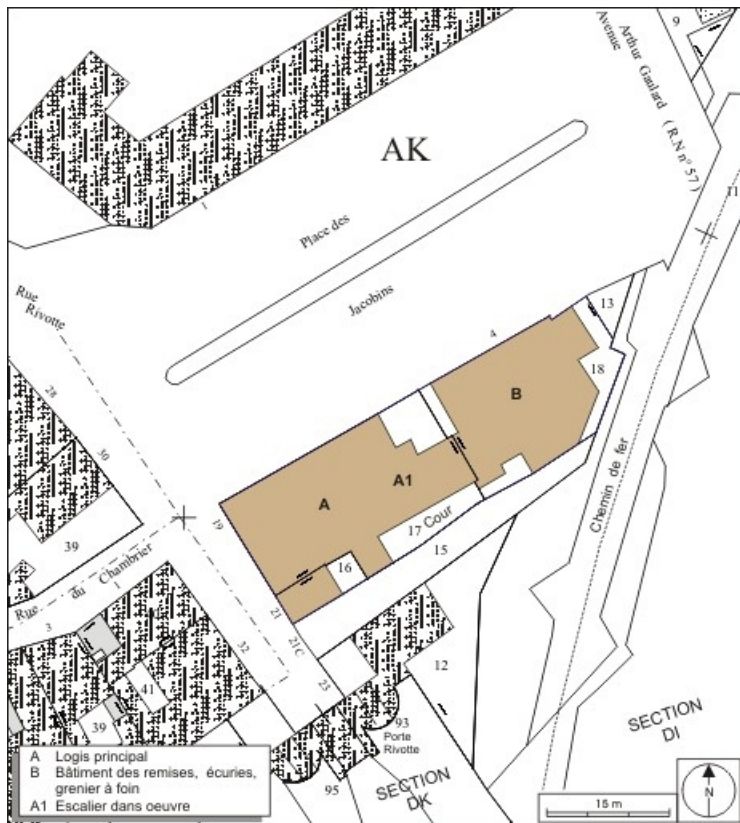
**Plan masse et de situation. Extrait du plan cadastral, 1974, section AK.**  
25, Besançon, 19 rue Rivotte, lieudit : îlot Porte Rivotte

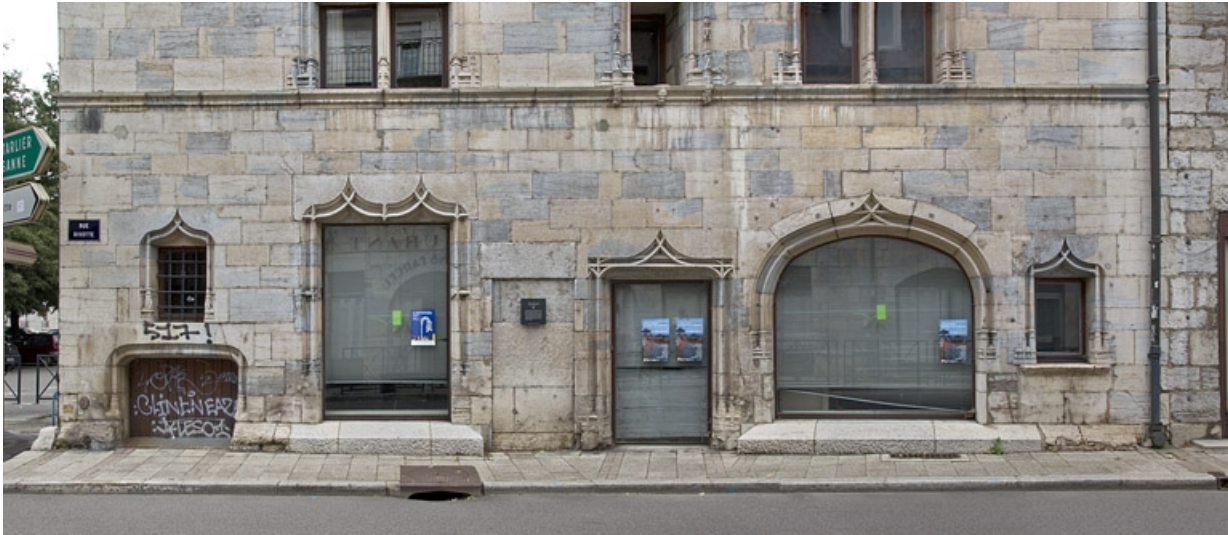
**Façade rue Rivotte, détail du rez-de-chaussée, de face.**

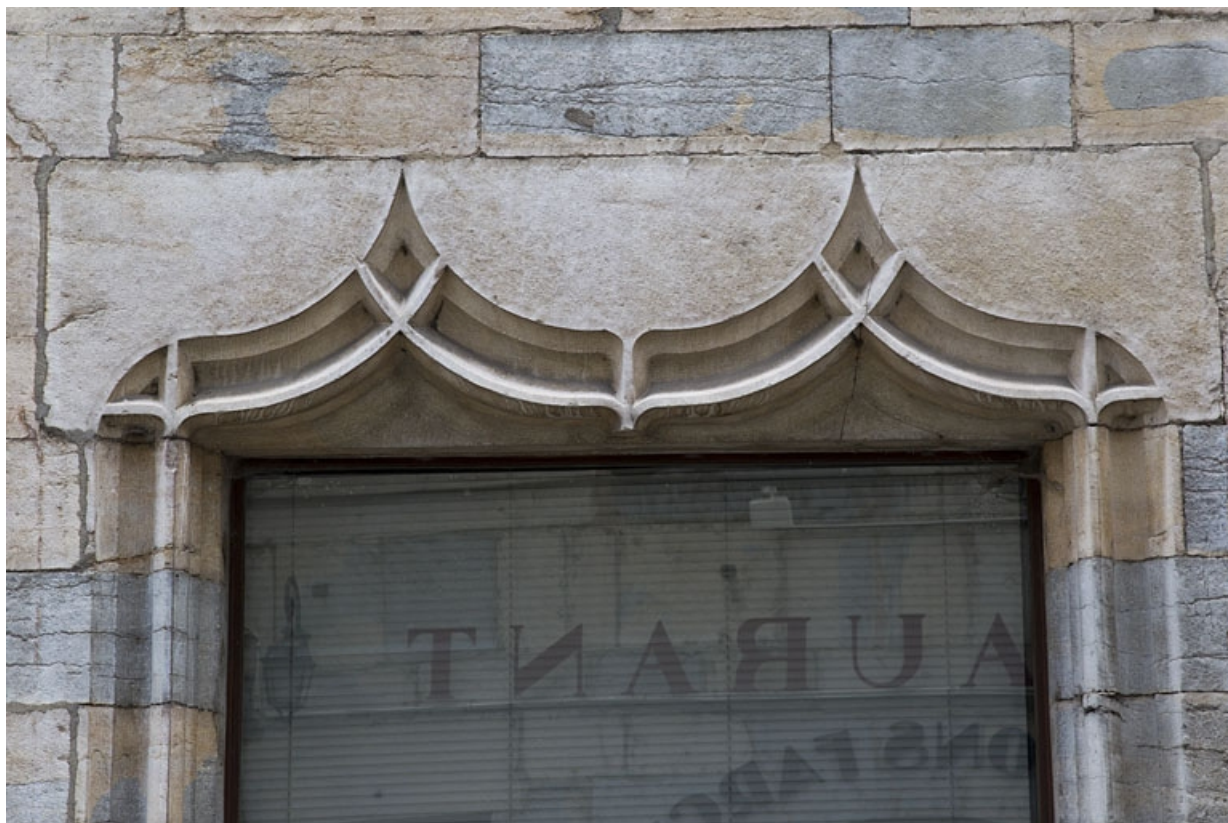
**Façade antérieure : détail de l'arc en accolade de la baie à gauche l'ancienne entrée.**

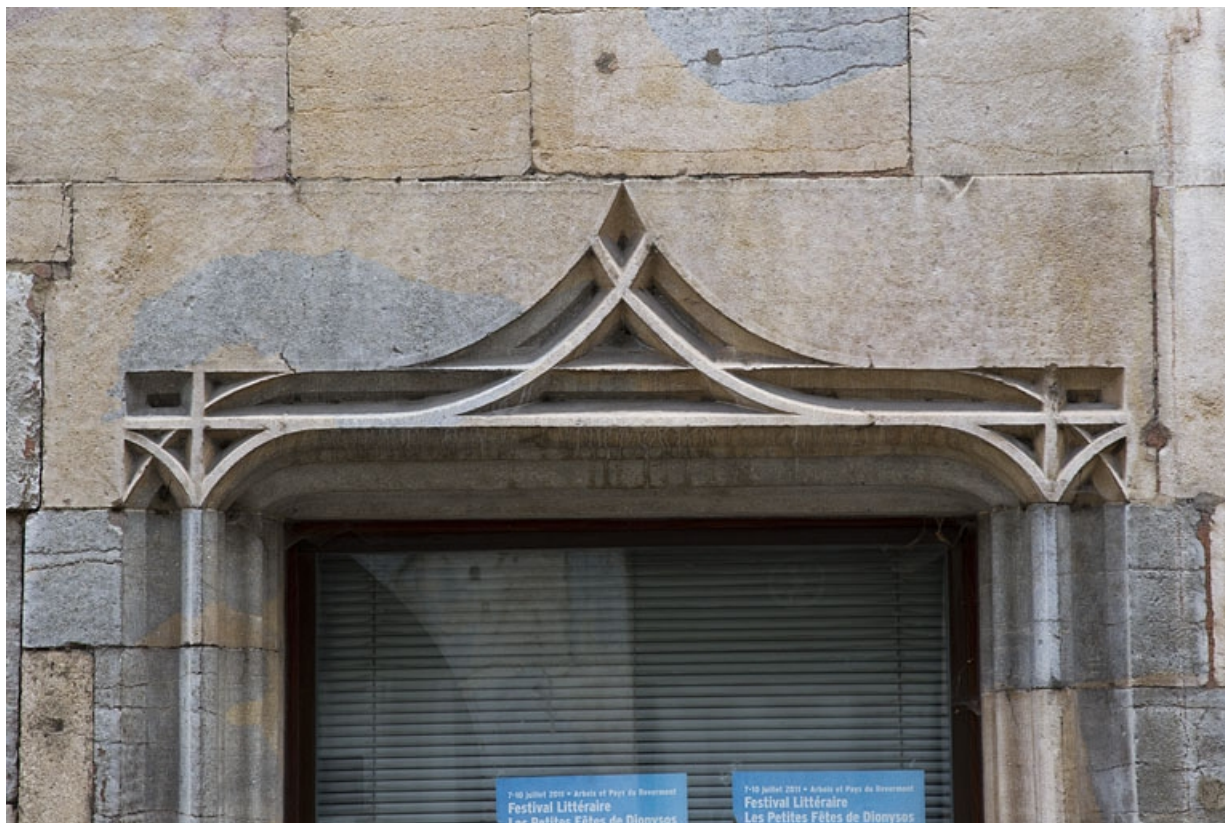
**Façade antérieure : détail de l'arc en accolade de l'ancienne entrée.**

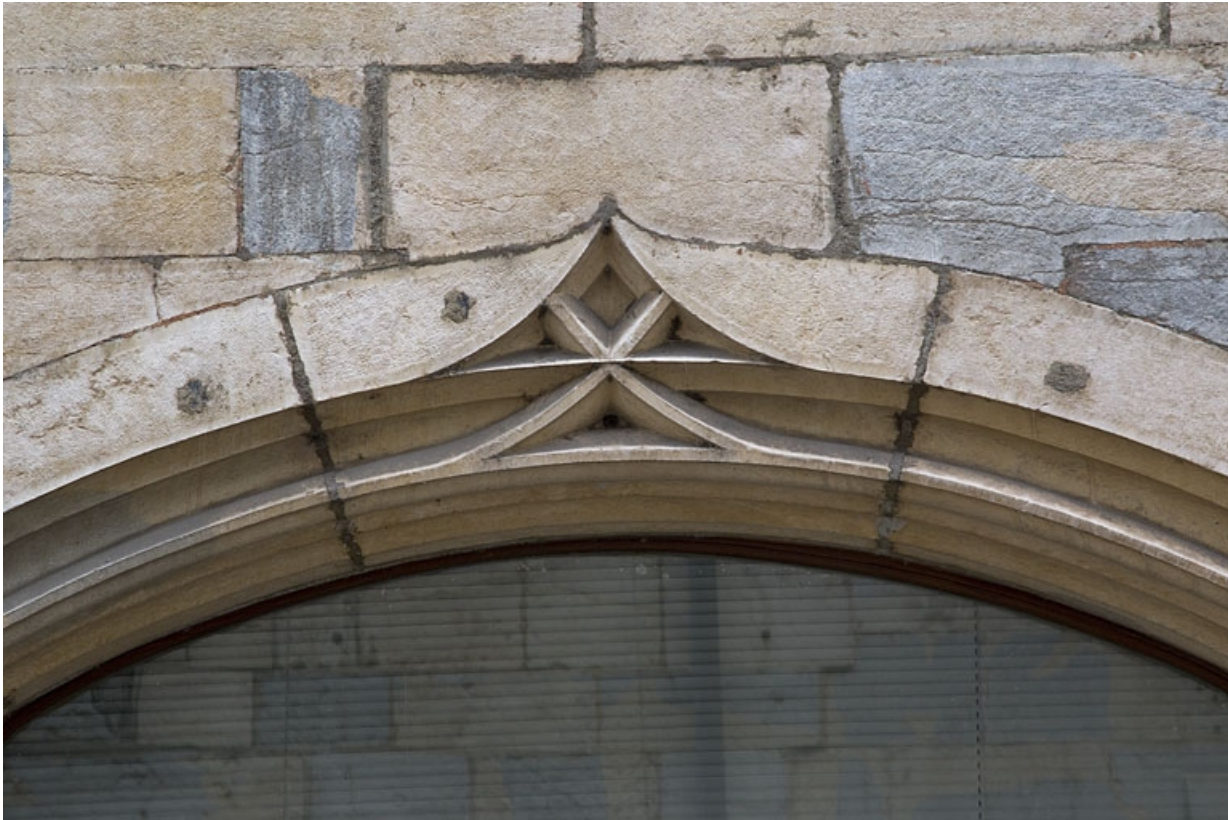
**Façade antérieure : détail de l'arc en accolade de l'ancienne arcade boutiquière.**

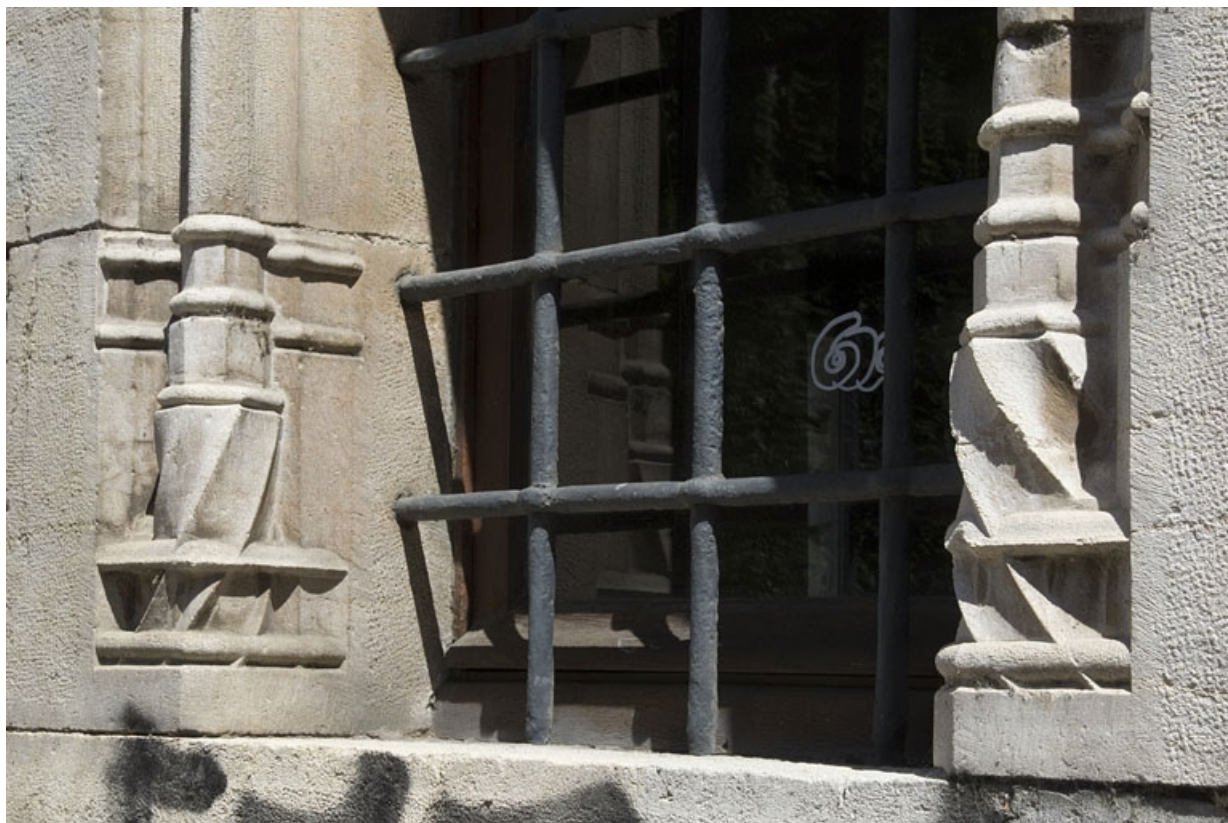
**Façade antérieure, fenêtre au-dessus de l'entrée de cave : détail des bases prismatiques.**

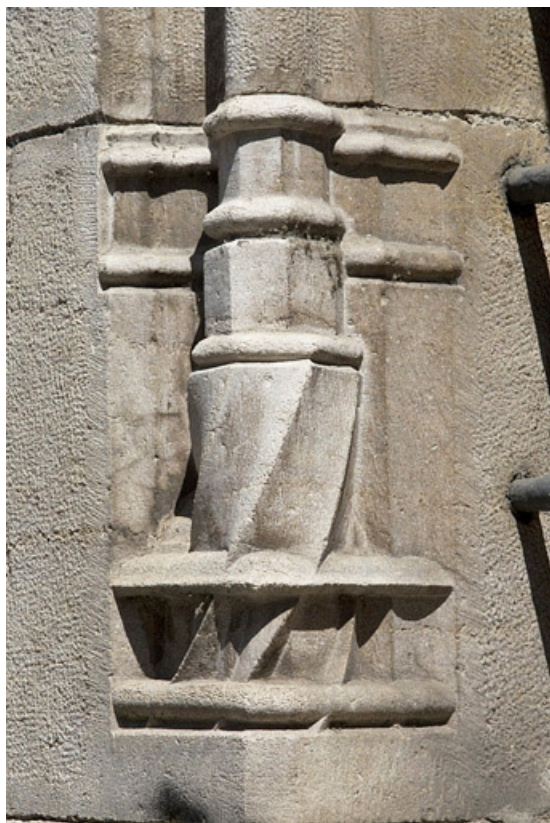
**Façade antérieure, fenêtre au-dessus de l'entrée de cave : détail de la base prismatique gauche, vue rapprochée.**  
25, Besançon, 19 rue Rivotte, lieudit : îlot Porte Rivotte

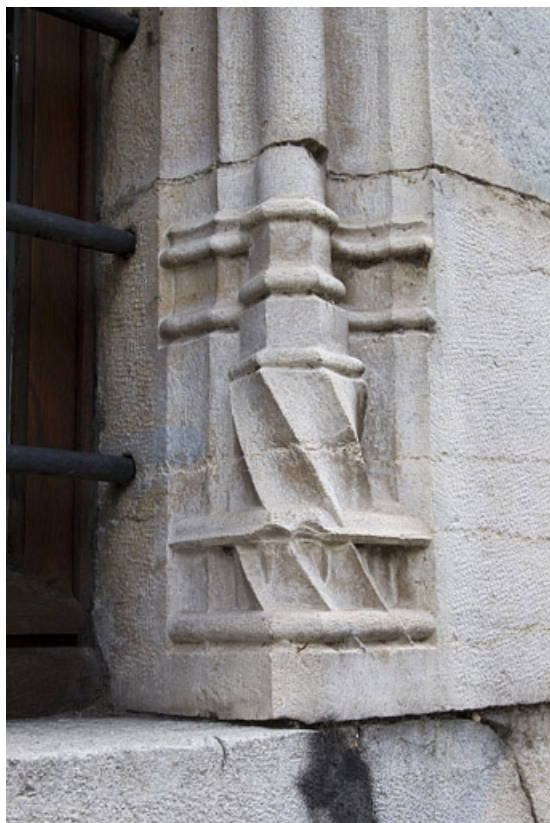
**Façade antérieure, fenêtre au-dessus de l'entrée de cave : détail de la base prismatique droite.**  
25, Besançon, 19 rue Rivotte, lieudit : îlot Porte Rivotte

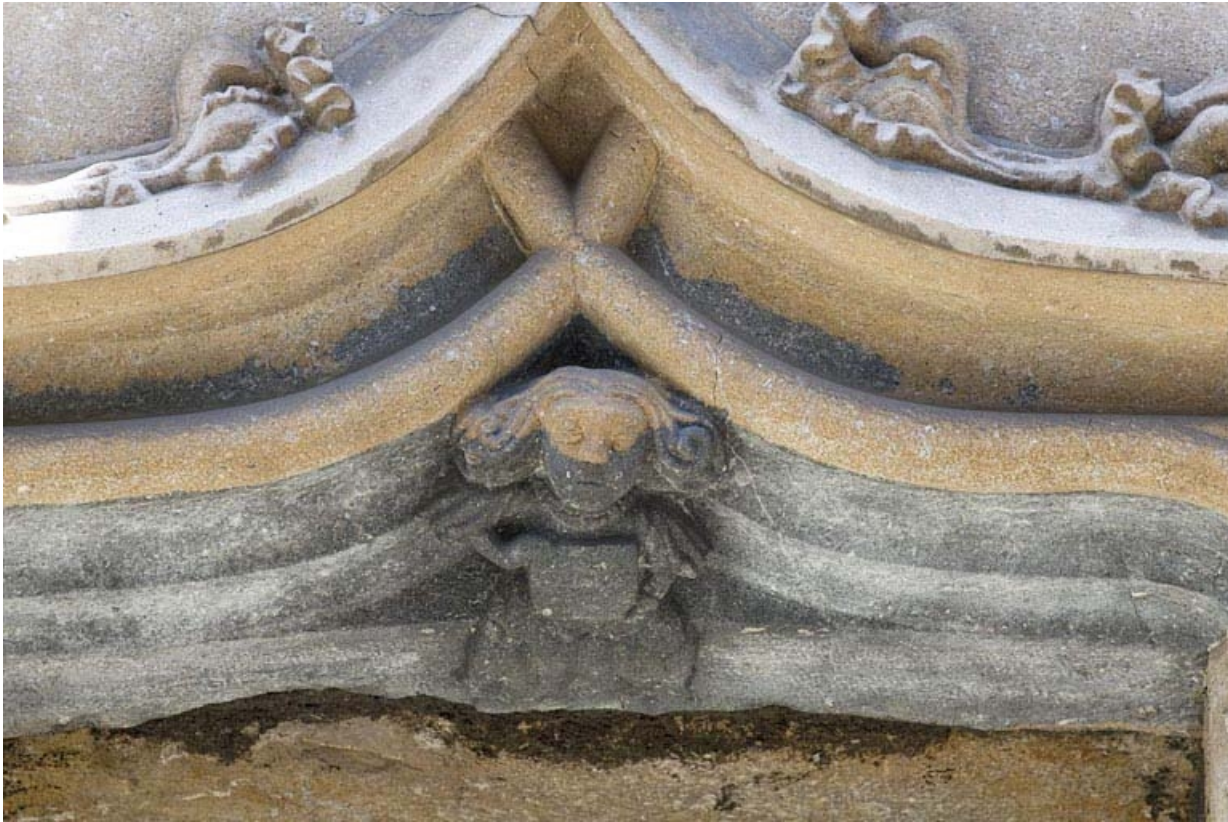
**Façade antérieure, premier étage : détail de l'accolade de la baie centrale.**

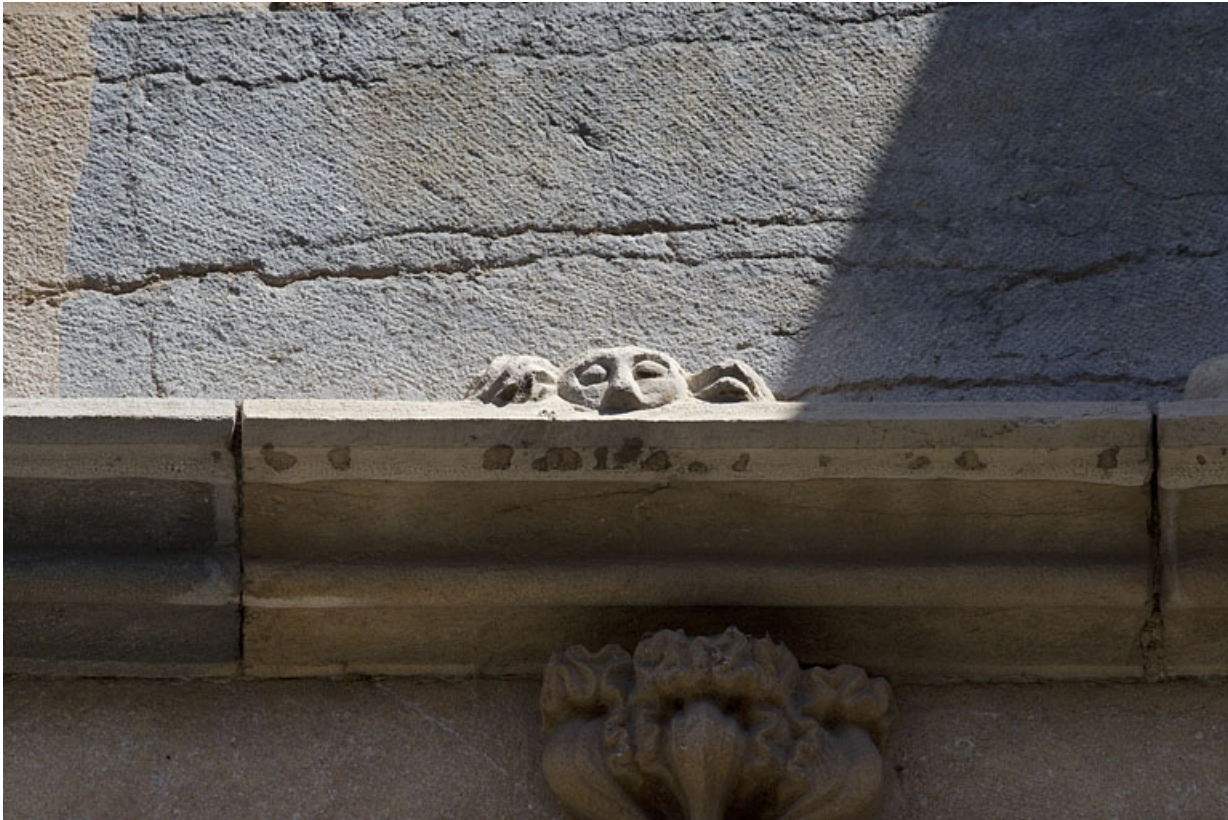
**Façade antérieure, premier étage, baie centrale : détail de la partie centrale de l'archivolte.**

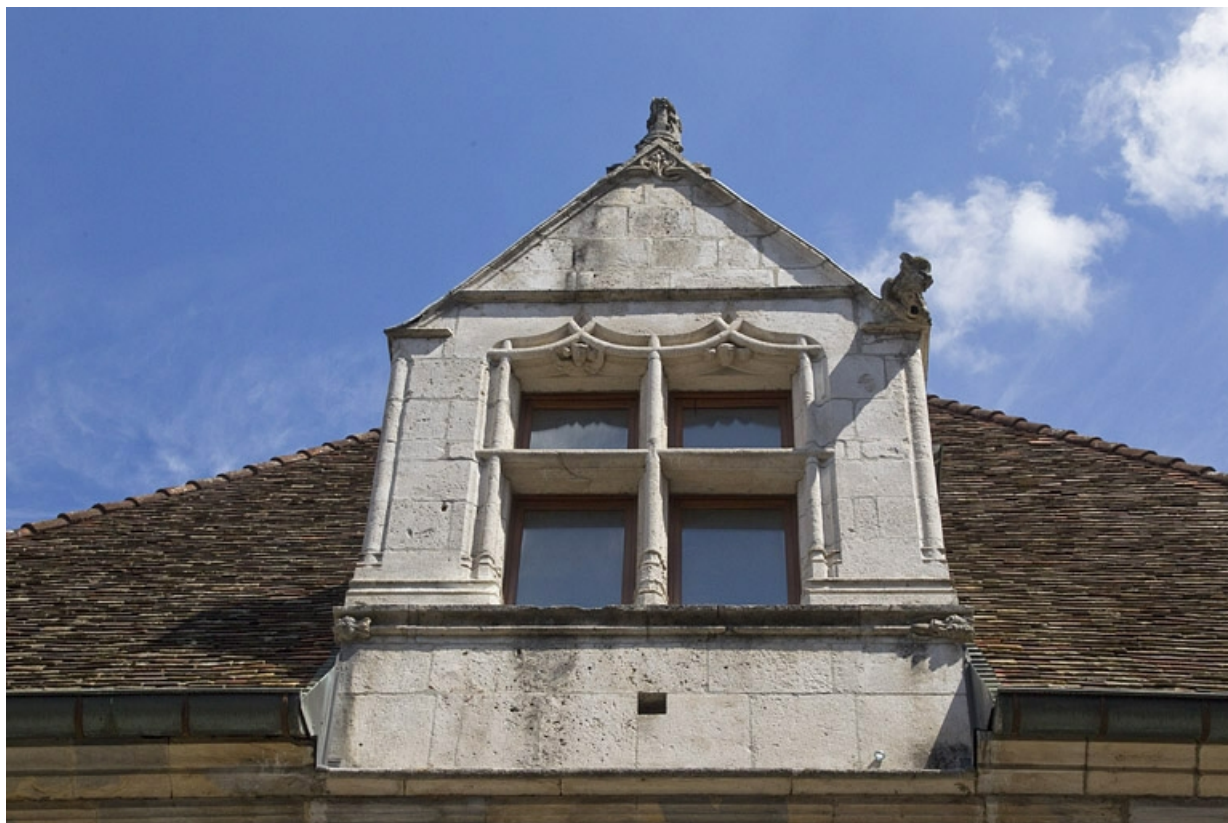
**Façade antérieure, lucarne : vue d'ensemble.**

La lucarne donnant sur la rue Rivotte est décorée d'une gargouille en forme de tête de lion, d'une fleur dans le pignon, d'une tête d'ange et d'une tête d'homme dans les deux accolades ; la petite fenêtre du premier étage est coiffée d'un bandeau recourbé aux extrémités où se trouvent deux têtes d'animaux fantastiques.

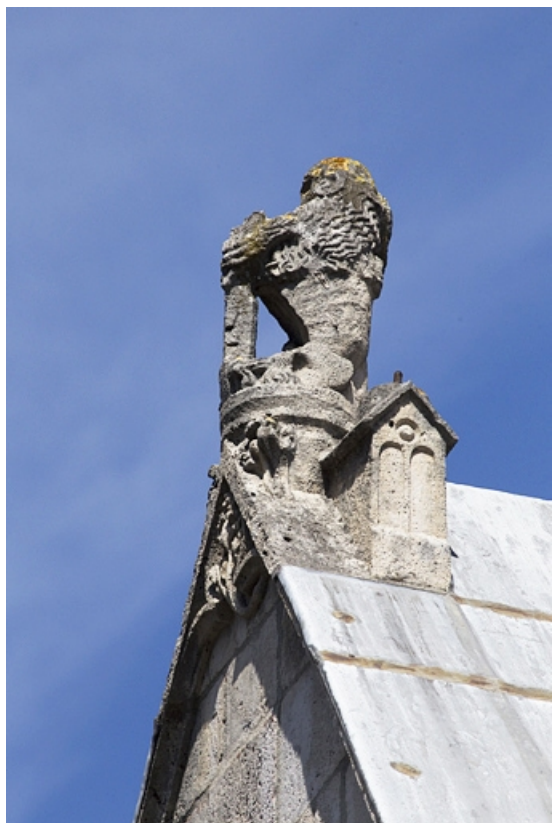
**Façade antérieure, lucarne : détail de la sculpture ornant le pignon, de profil.**  
25, Besançon, 19 rue Rivotte, lieudit : îlot Porte Rivotte

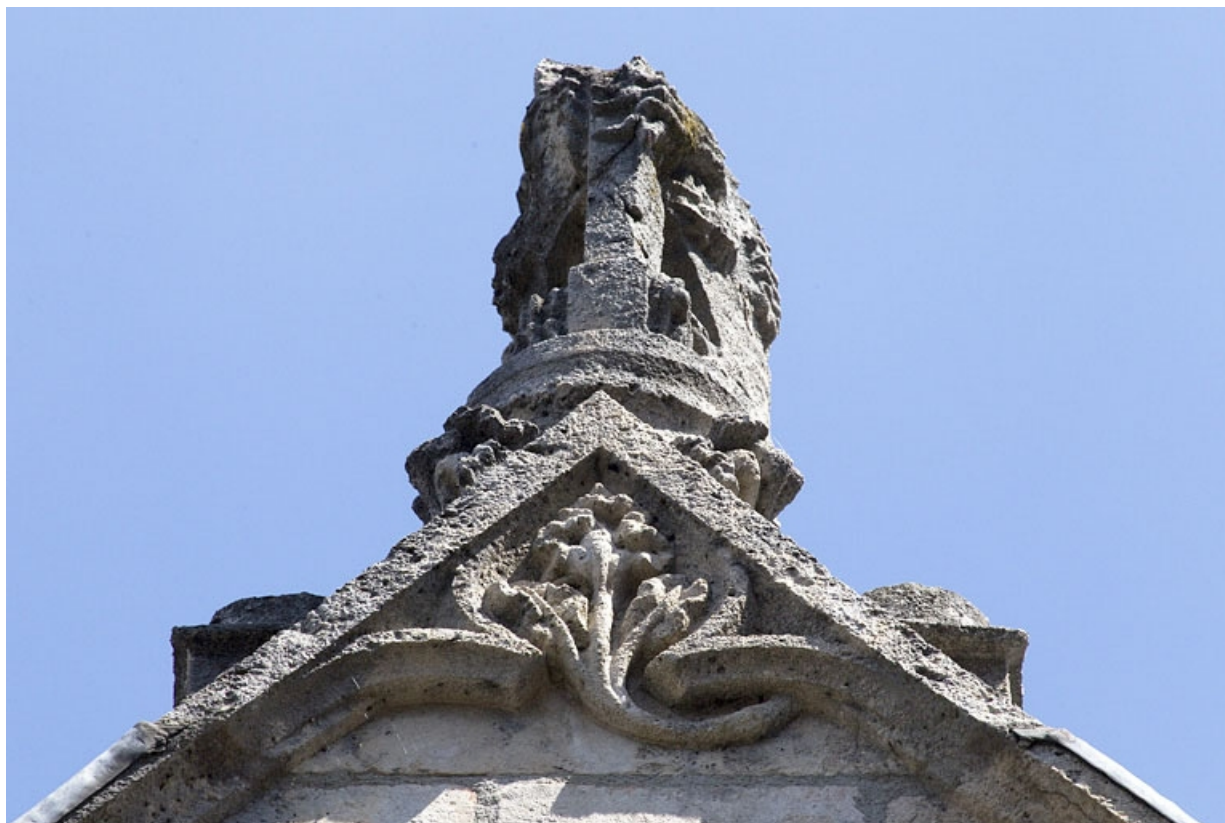
**Façade antérieure, lucarne : détail de la sculpture ornant la pignon, de face.**  
25, Besançon, 19 rue Rivotte, lieudit : îlot Porte Rivotte

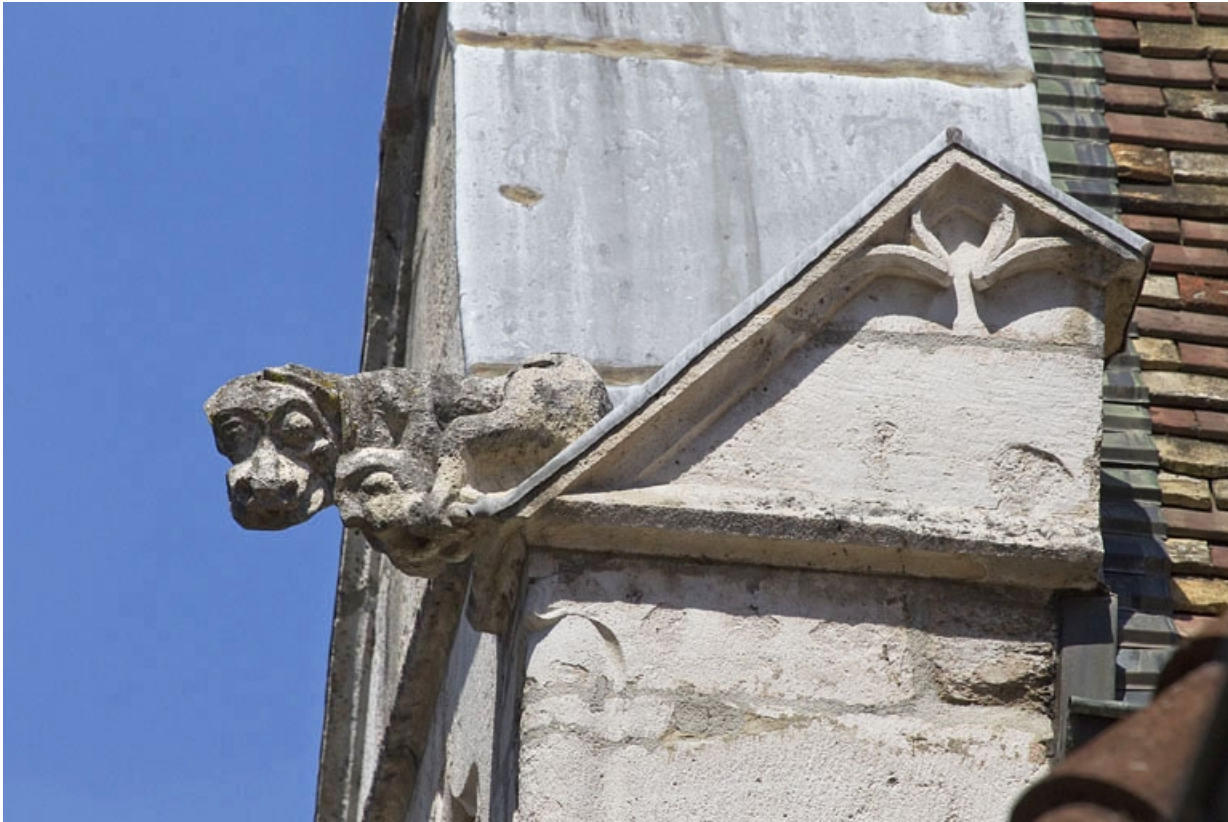
**Façade antérieure, lucarne : détail d'une gargouille.**  
25, Besançon, 19 rue Rivotte, lieudit : îlot Porte Rivotte

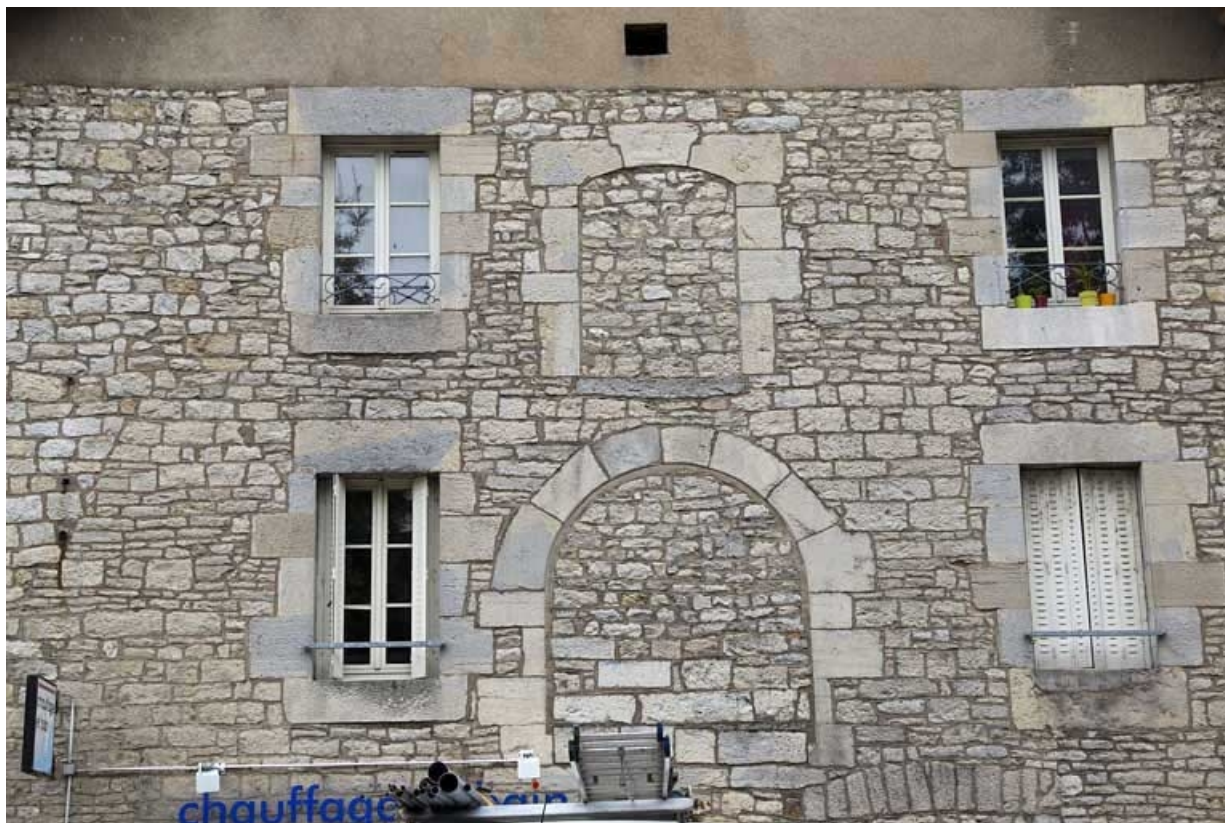
**Bâtiment des remises et écuries : détail de la façade antérieure.**

L'hôtel, à un étage carré et un de comble, est bâti sur un sous-sol voûté en berceau. Il possède une façade principale en pierre de taille et le reste en moellon ou enduit. Les dépendances (anciennes écuries et remises), en moellon, possèdent sur la façade principale deux grandes baies en plein cintre superposées murées, correspondant vraisemblablement aux anciens greniers à foin.

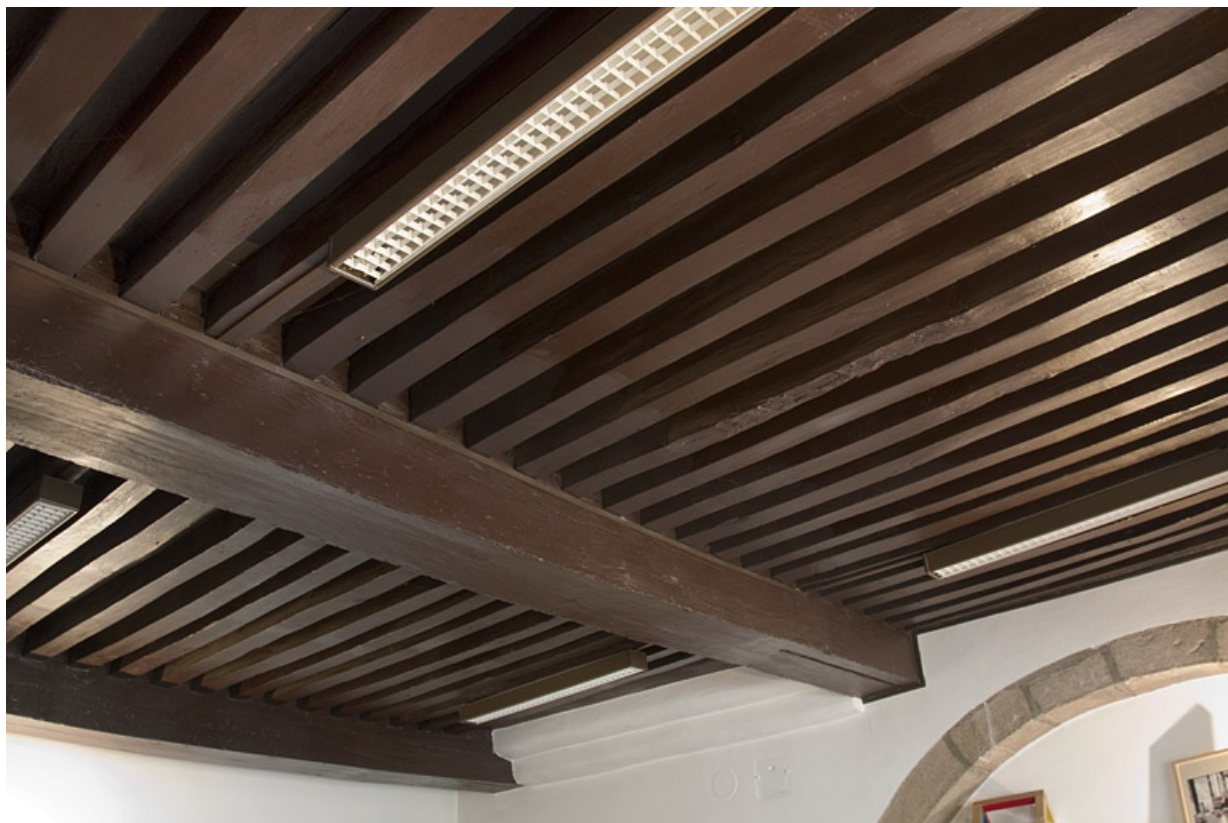
**Intérieur, rez-de-chaussée : détail d'un plafond à la française.**

Malgré des transformations, l'hôtel conserve encore une façade principale du début du 16e siècle et un ensemble de plafonds à la française couvrant le rez-de-chaussée et l'étage.
