MAISON

Bourgogne-Franche-Comté, Doubs
Besançon
îlot Lorraine - 47 rue Bersot

Dossier IA25000628 réalisé en 1996 revu en
2009

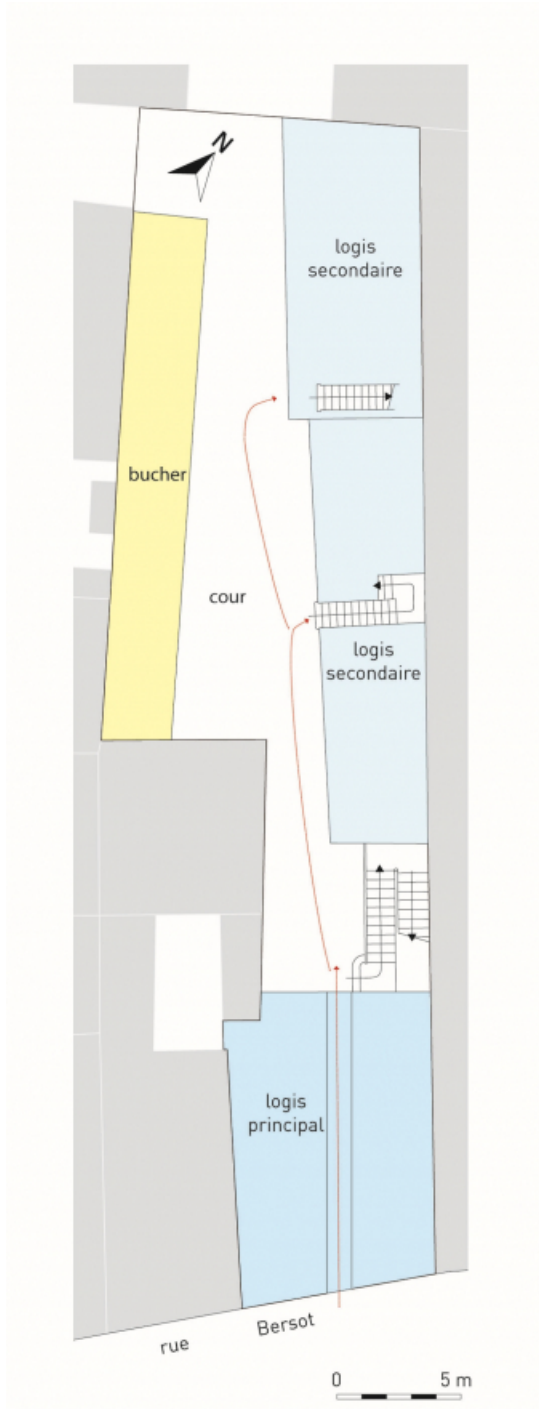
N° de l'illustration : 20132500395NUDA

Disposition du bâti et des escaliers à l'intérieur du fonds.

La maison est constituée d'un logis principal sur rue et de deux logis secondaires accolés situés le long de la limite droite de la parcelle. Elle est distribuée par un couloir en position centrale, et un escalier à cage ouverte situé entre les deux premiers logis. Le logis principal, bâti sur deux caves plafonnées, est à un étage carré et un de comble. Le premier logis secondaire, bâti sur une cave voûtée en berceau, est à deux étages carrés, le deuxième logis secondaire possédant trois étages carrés. L'édifice est en pierre de taille, sauf la façade postérieure du logis principal et le deuxième logis secondaire en moellon. Le long de la limite parcellaire gauche se trouvent des bûchers à claire-voie de bois.
