MAISON

Bourgogne-Franche-Comté, Doubs
Besançon
îlot Lorraine - 47 rue Bersot

Dossier IA25000628 réalisé en 1996 revu en
2009

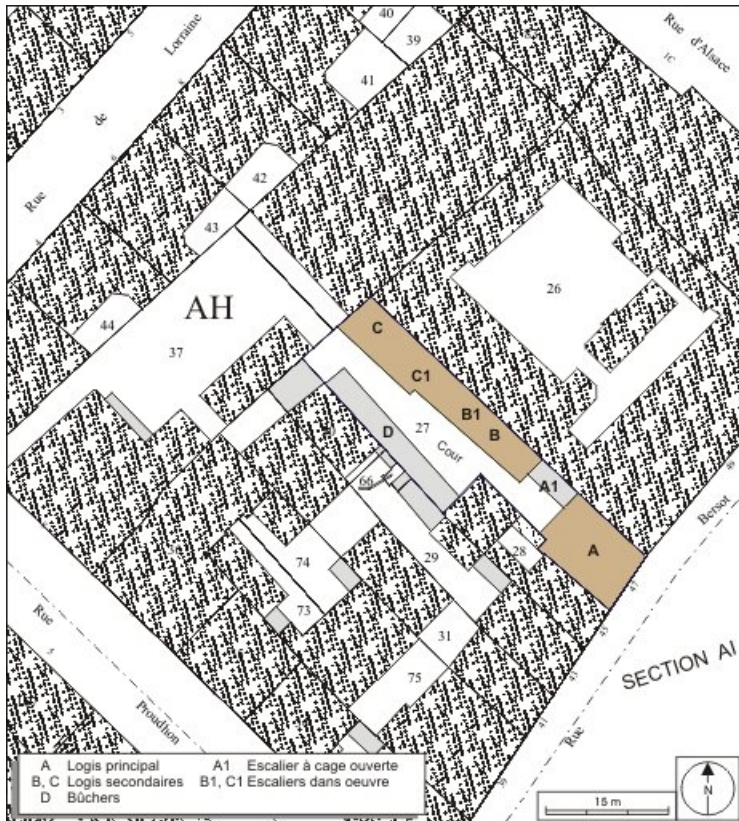
N° de l'illustration : 20102500072NUDA

Plan masse et de situation. Extrait du plan cadastral, 1974, section AH.
25, Besançon, 47 rue Bersot, lieudit : îlot Lorraine
