MAISON

Bourgogne-Franche-Comté, Doubs
Besançon
îlot Lorraine - 47 rue Bersot

Dossier IA25000628 réalisé en 1996 revu en
2009

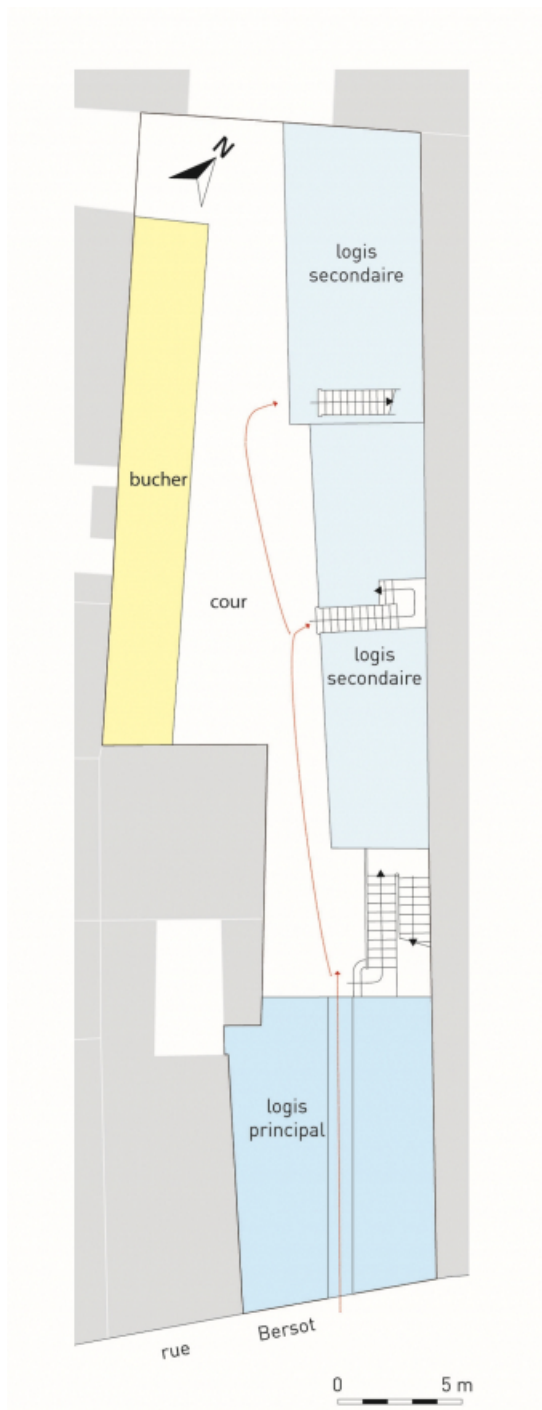
N° de l'illustration : 20132500395NUDA

Disposition du bâti et des escaliers à l'intérieur du fonds.

La maison est constituée d'un logis principal sur rue et de deux logis secondaires accolés situés le long de la limite droite de la parcelle. Elle est distribuée par un couloir en position centrale, et un escalier à cage ouverte situé entre les deux premiers logis. Le logis principal, bâti sur deux caves plafonnées, est à un étage carré et un de comble. Le premier logis secondaire, bâti sur une cave voûtée en berceau, est à deux étages carrés, le deuxième logis secondaire possédant trois étages carrés. L'édifice est en pierre de taille, sauf la façade postérieure du logis principal et le deuxième logis secondaire en moellon. Le long de la limite parcellaire gauche se trouvent des bûchers à claire-voie de bois.

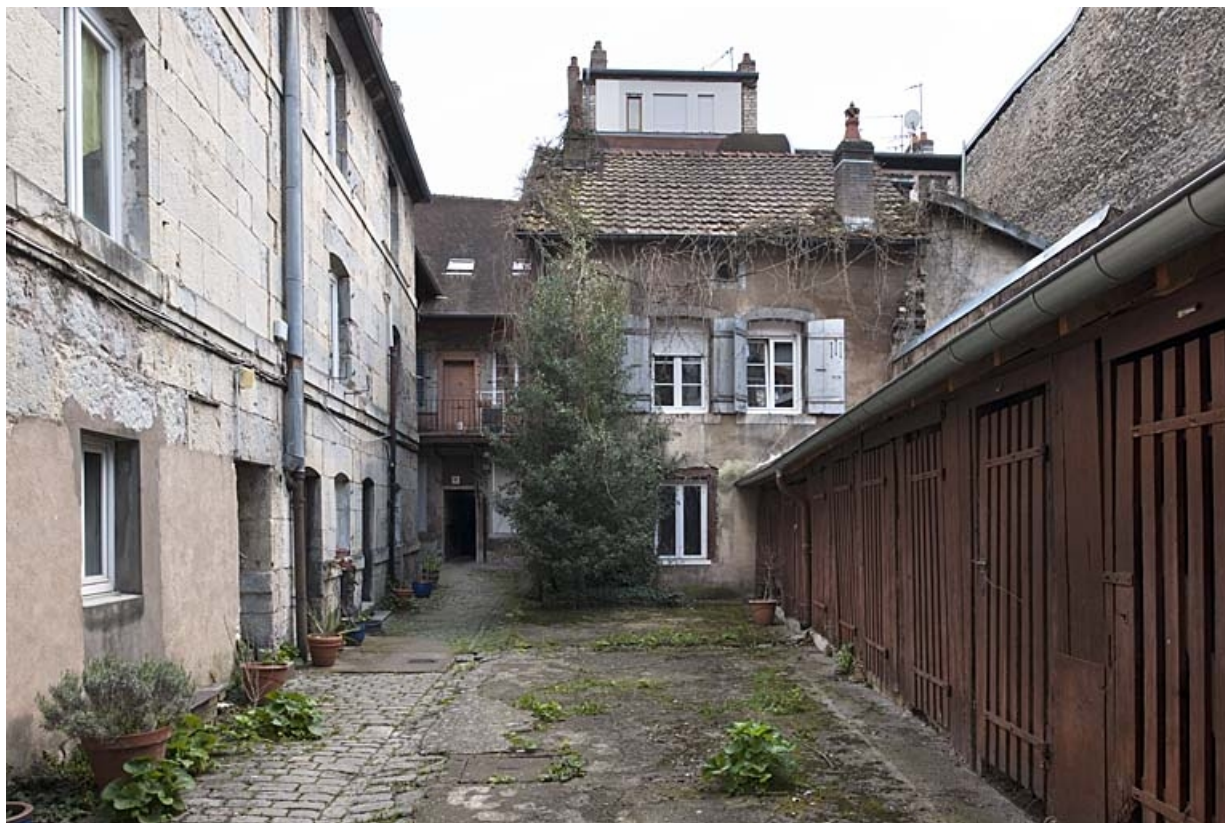
N° de l'illustration : 20112500050NUC4A

Vue d'ensemble des logis et des bûchers depuis le fond de la cour.

La maison, de la 1^e moitié du 18^e siècle, avec ses deux logis secondaires accolés perpendiculaires au logis principal, offre une composition d'ensemble plutôt utilisée dans les hôtels de la même période. A noter la conservation, dans la cour, d'un ensemble de bûchers.

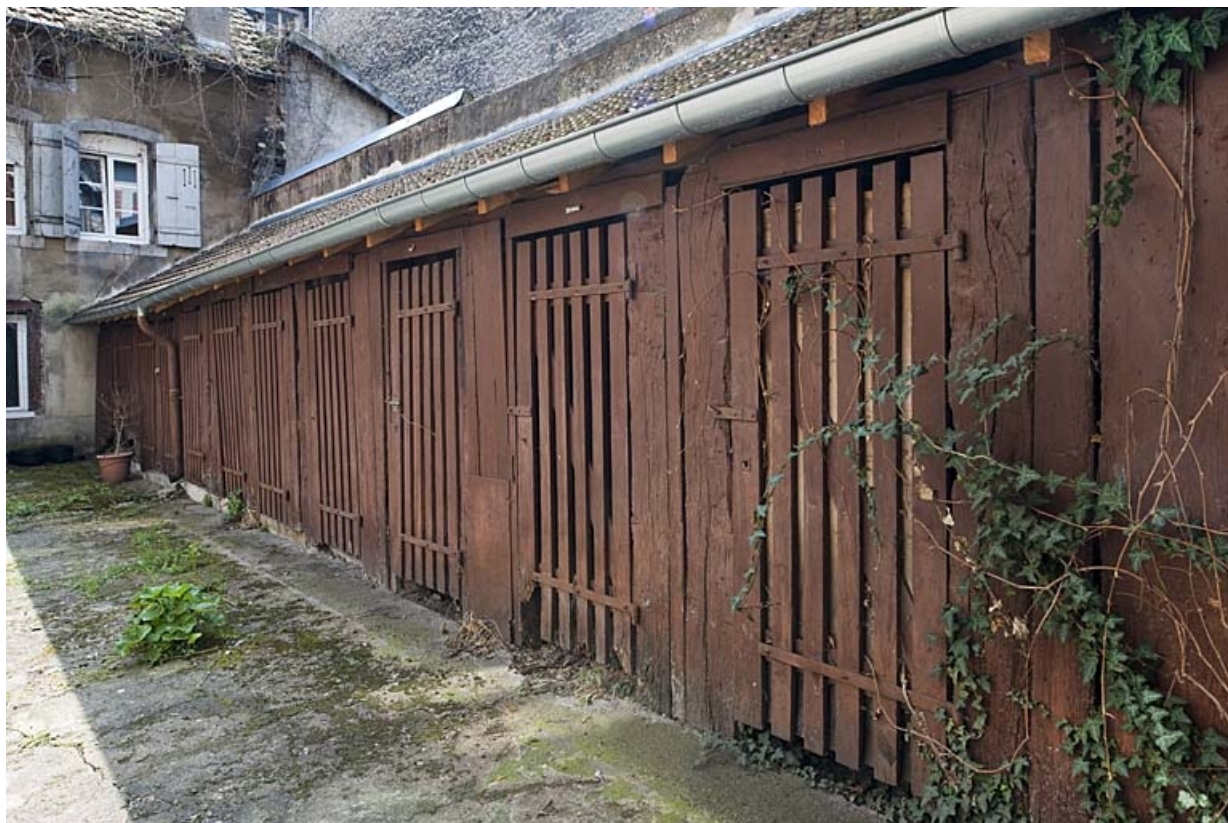
N° de l'illustration : 20112500047NUC4A

Vue d'ensemble des bûchers de trois quarts droit.
