MAISON

Bourgogne-Franche-Comté, Doubs
Besançon
îlot Lorraine - 47 rue Bersot

Dossier IA25000628 réalisé en 1996 revu en
2009

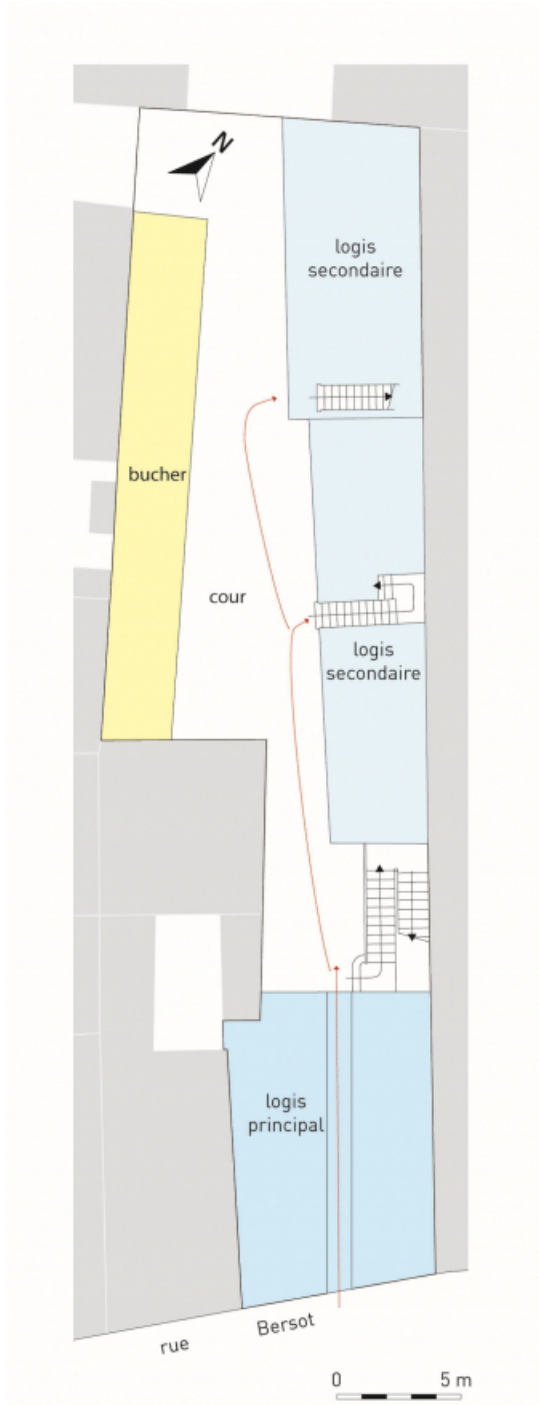
N° de l'illustration : 20132500395NUDA

Disposition du bâti et des escaliers à l'intérieur du fonds.

La maison est constituée d'un logis principal sur rue et de deux logis secondaires accolés situés le long de la limite droite de la parcelle. Elle est distribuée par un couloir en position centrale, et un escalier à cage ouverte situé entre les deux premiers logis. Le logis principal, bâti sur deux caves plafonnées, est à un étage carré et un de comble. Le premier logis secondaire, bâti sur une cave voûtée en berceau, est à deux étages carrés, le deuxième logis secondaire possédant trois étages carrés. L'édifice est en pierre de taille, sauf la façade postérieure du logis principal et le deuxième logis secondaire en moellon. Le long de la limite parcellaire gauche se trouvent des bûchers à claire-voie de bois.

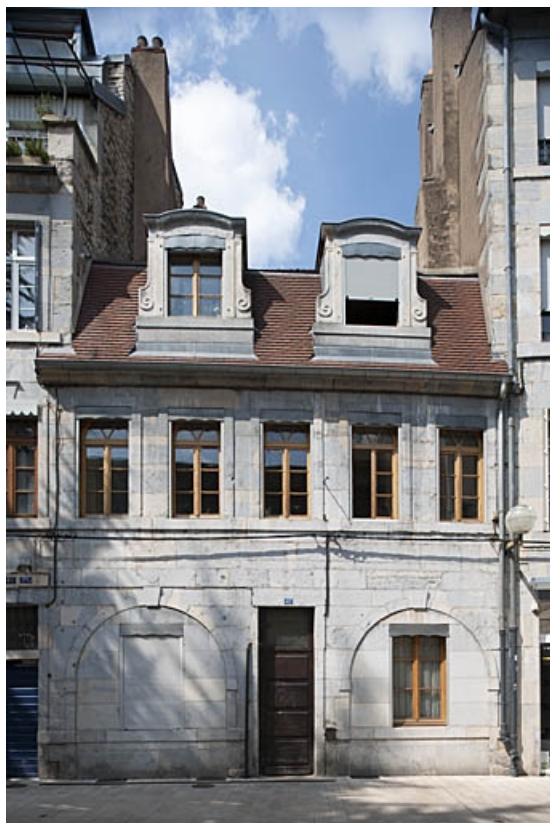
N° de l'illustration : 20112500045NUC4A

Façade antérieure : vue d'ensemble de face.

La maison a été construite dans la 1^{ère} moitié du 18^e siècle. Elle comprenait, en rez-de-chaussée sur rue, deux arcades boutiquières de part et d'autre du couloir central qui ont été murées à une époque indéterminée. Le deuxième logis secondaire, à un étage carré d'origine, a été surélevé, probablement au 19^e siècle, de deux étages carrés avec de la pierre de taille, puis du pan de bois enduit.

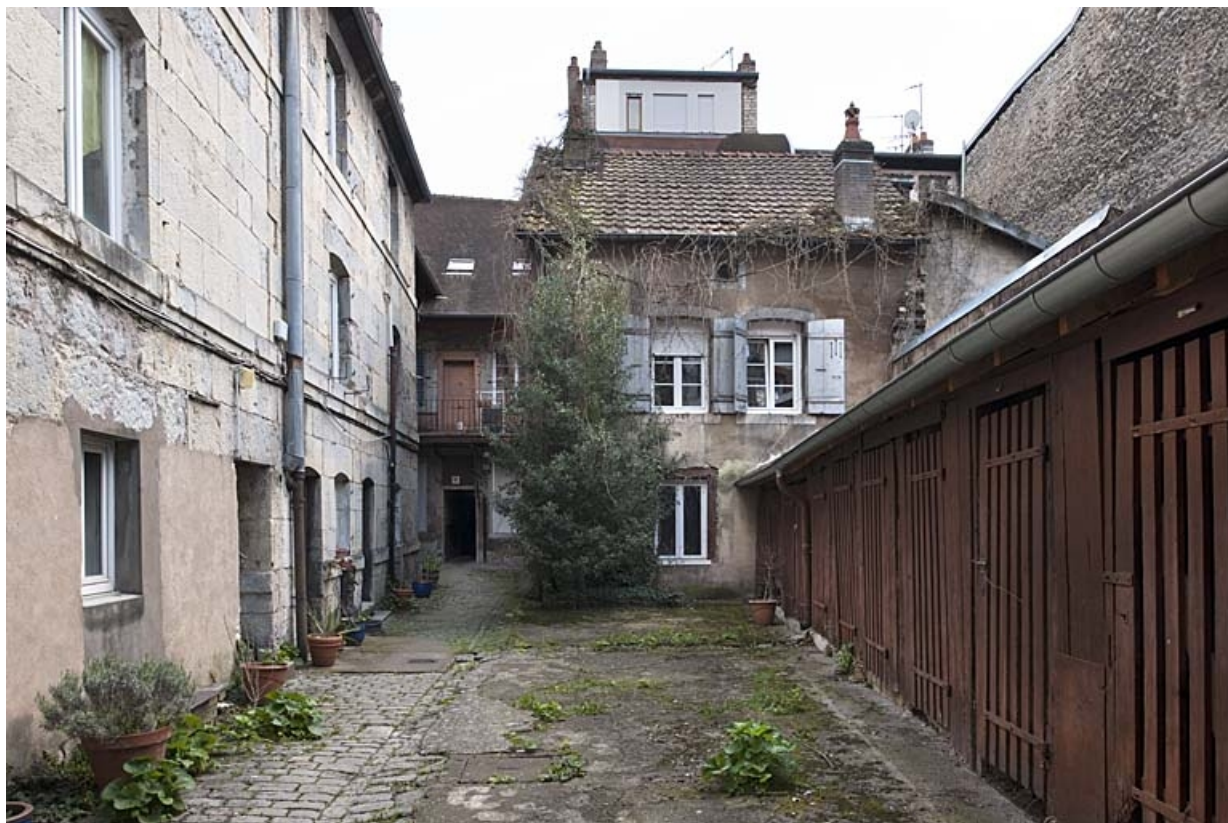
N° de l'illustration : 20112500050NUC4A

Vue d'ensemble des logis et des bûchers depuis le fond de la cour.

La maison, de la 1^e moitié du 18^e siècle, avec ses deux logis secondaires accolés perpendiculaires au logis principal, offre une composition d'ensemble plutôt utilisée dans les hôtels de la même période. A noter la conservation, dans la cour, d'un ensemble de bûchers.

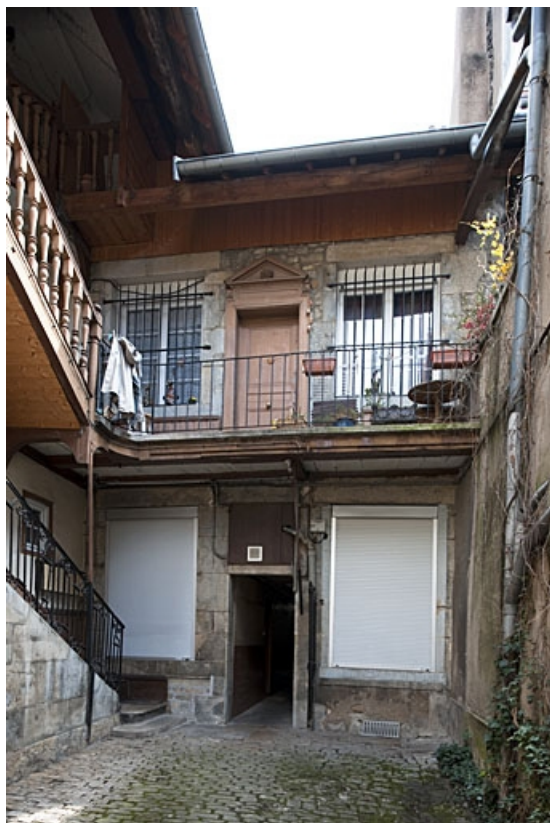
N° de l'illustration : 20112500048NUC4A

Vue d'ensemble de la façade postérieure du logis principal.

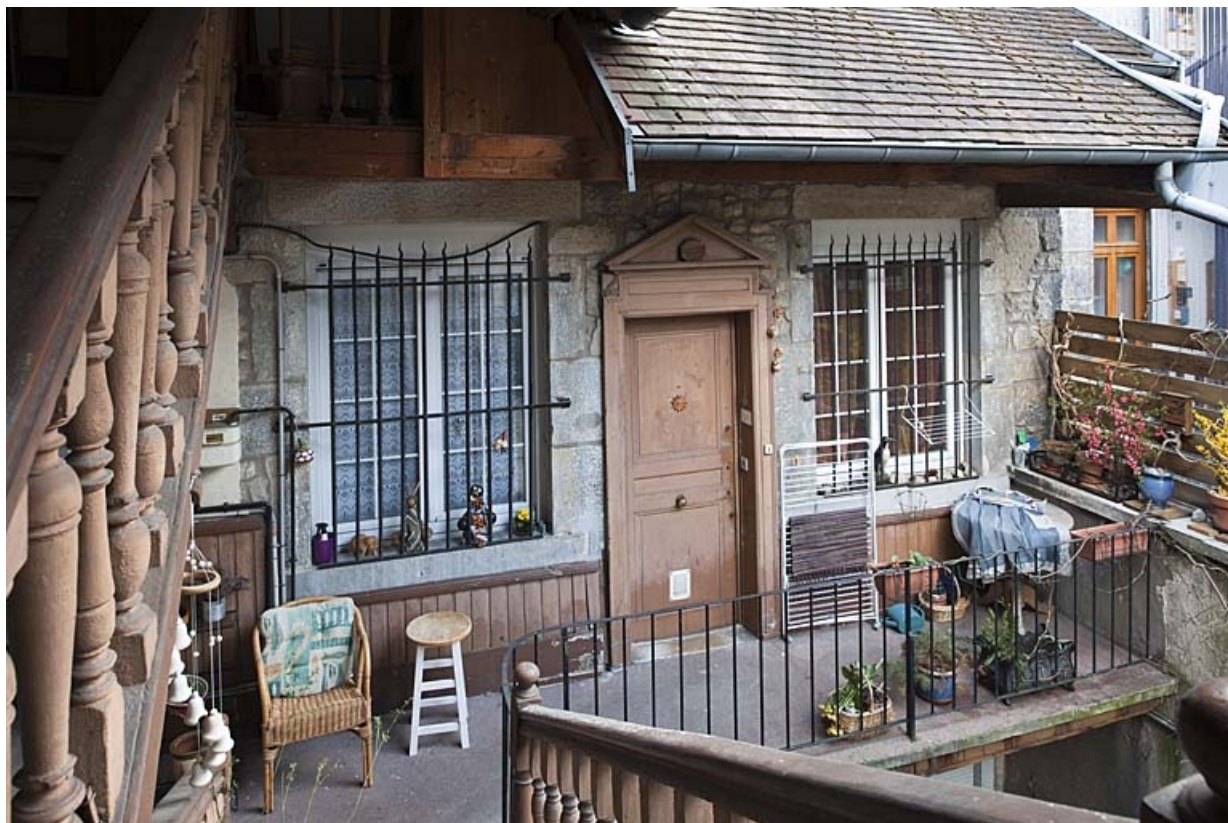
N° de l'illustration : 20112500049NUC4A

Façade postérieure du logis principal : détail du premier étage depuis l'escalier à cage ouverte.
25, Besançon, 47 rue Bersot, lieudit : îlot Lorraine

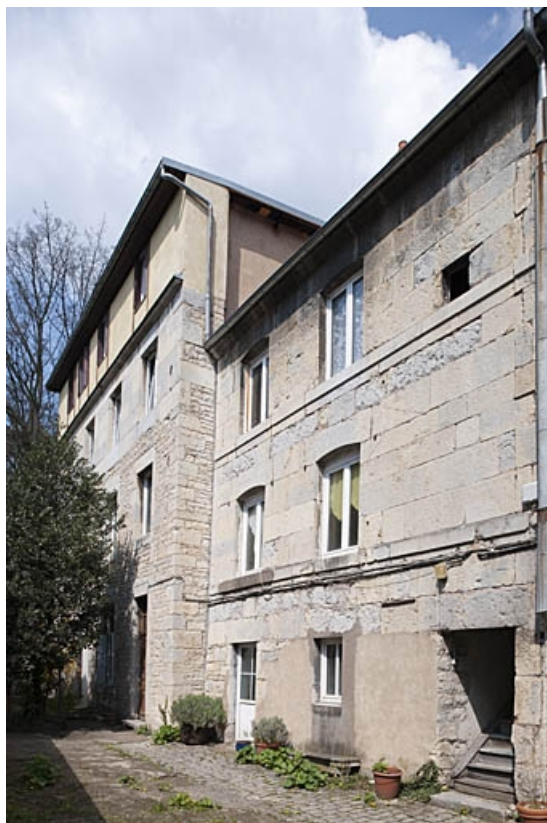
N° de l'illustration : 20112500046NUC4A

Logis secondaires : vue d'ensemble de trois quarts droit.

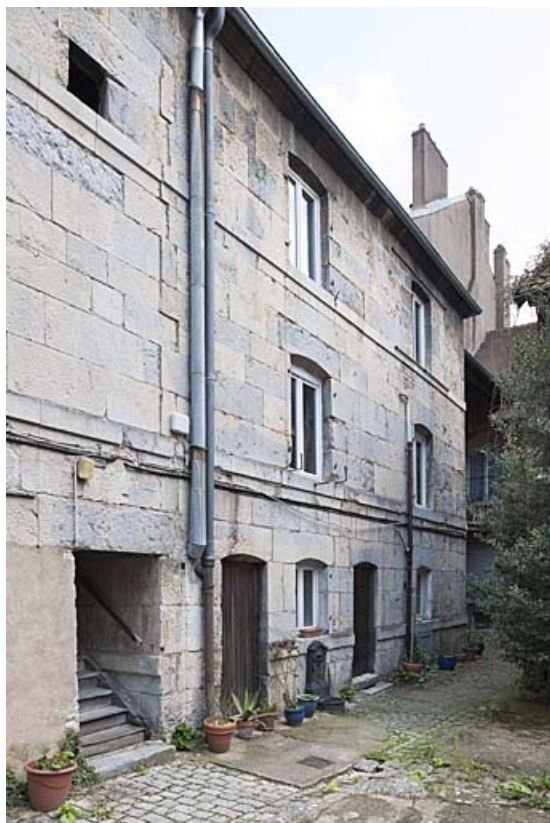
N° de l'illustration : 20112500051NUC4A

Vue d'ensemble du premier logis secondaire de trois quarts gauche.

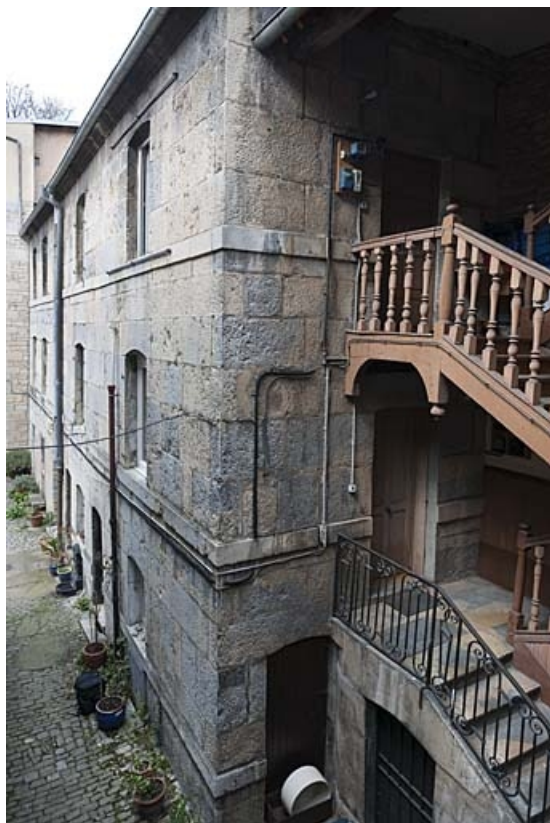
N° de l'illustration : 20112500053NUC4A

Vue d'ensemble de l'escalier à cage ouverte et du premier logis secondaire de trois quarts droit.

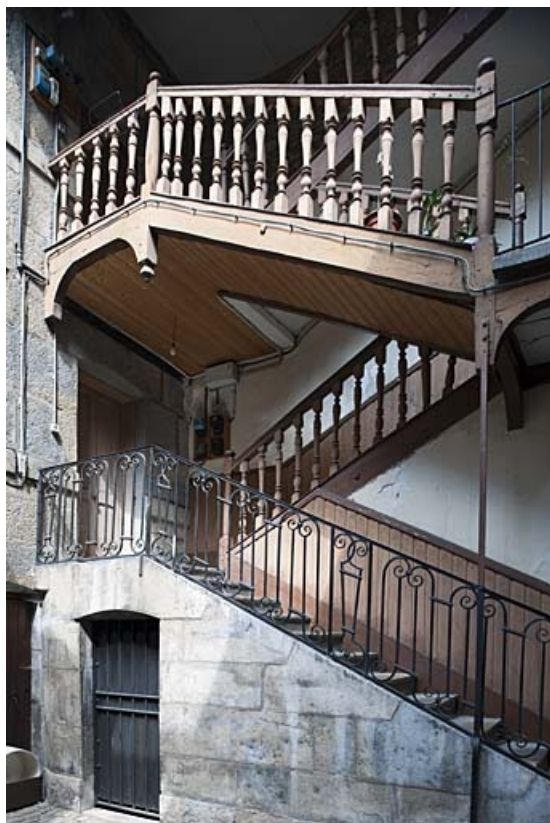
N° de l'illustration : 20112500052NUC4A

Vue d'ensemble de l'escalier à cage ouverte de trois quarts droit.

Escaliers : escalier de distribution extérieur, escalier tournant à retours sans jour, en maçonnerie en charpente; escalier dans-oeuvre, escalier tournant à retours sans jour, en charpente

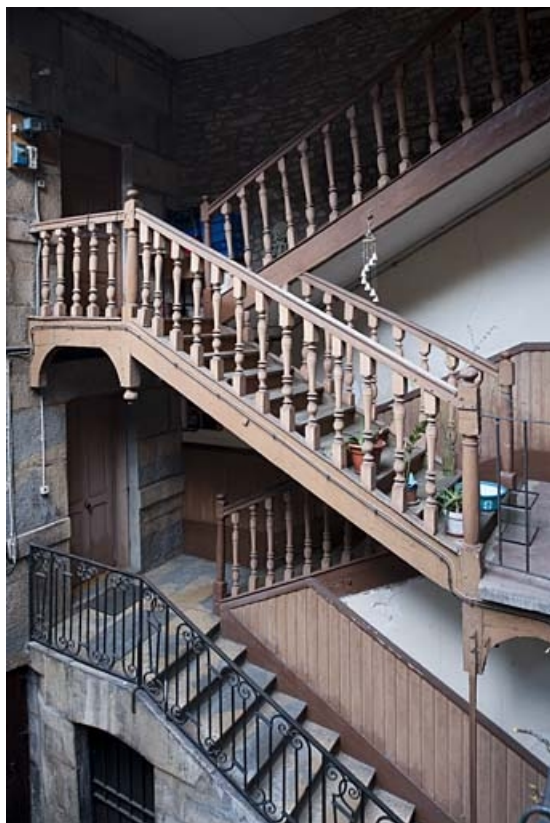
N° de l'illustration : 20112500054NUC4A

Détail de l'escalier à cage ouverte de trois quarts droit.

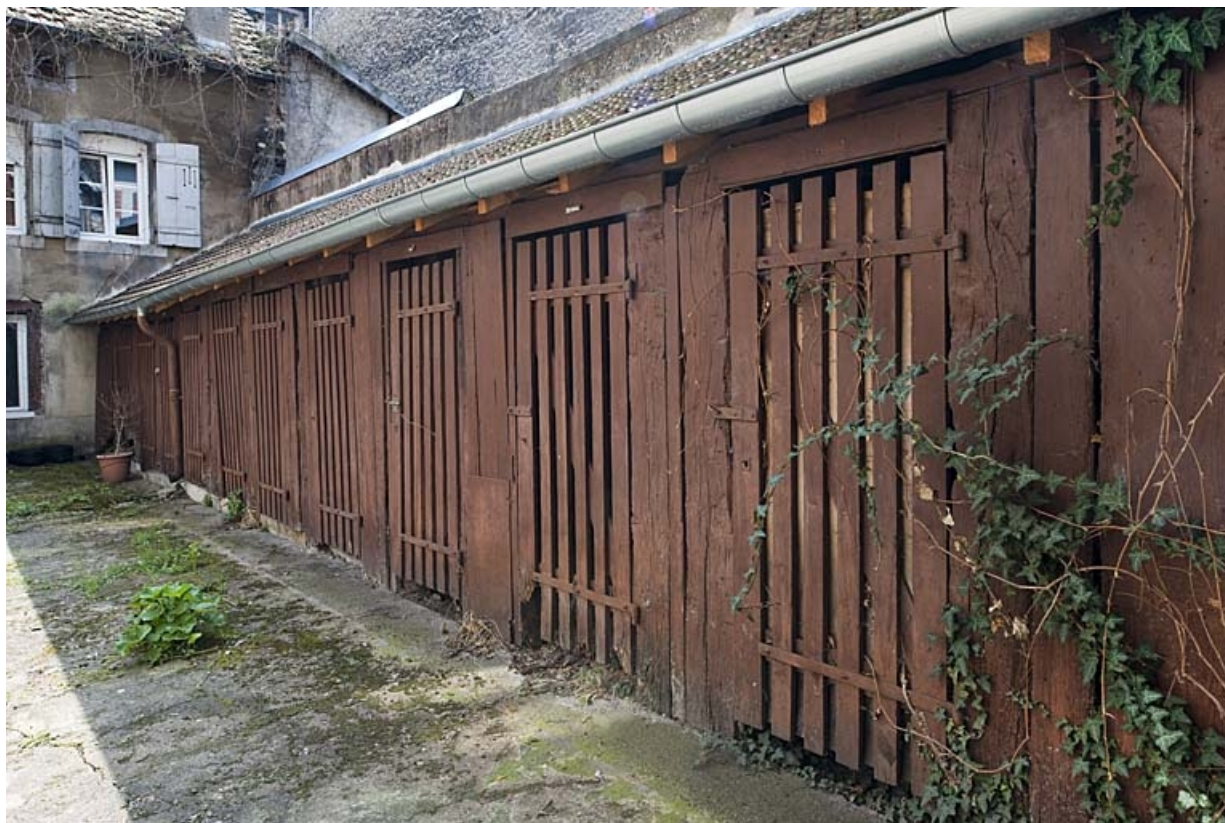
N° de l'illustration : 20112500047NUC4A

Vue d'ensemble des bûchers de trois quarts droit.
