MAISON

Bourgogne-Franche-Comté, Doubs
Besançon
îlot Lorraine - 47 rue Bersot

Dossier IA25000628 réalisé en 1996 revu en
2009

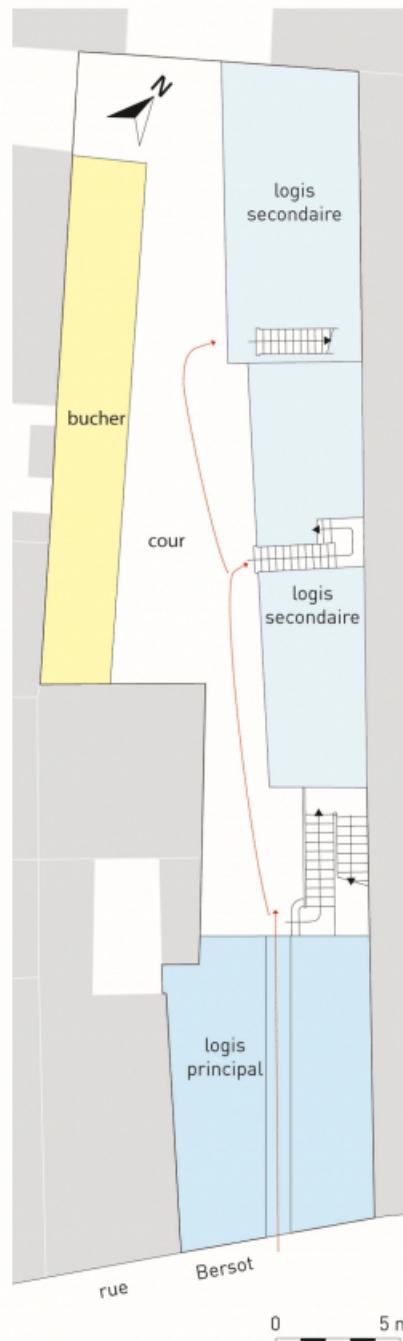
N° de l'illustration : 20132500395NUDA

Disposition du bâti et des escaliers à l'intérieur du fonds.

La maison est constitué d'un logis principal sur rue et de deux logis secondaires accolés situés le long de la limite droite de la parcelle. Elle est distribuée par un couloir en position centrale, et un escalier à cage ouverte situé entre les deux premiers logis. Le logis principal, bâti sur deux caves plafonnées, est à un étage carré et un de comble. Le premier logis secondaire, bâti sur une cave voûtée en berceau, est à deux étages carrés, le deuxième logis secondaire possédant trois étages carrés. L'édifice est en pierre de taille, sauf la façade postérieure du logis principal et le deuxième logis secondaire en moellon. Le long de la limite parcellaire gauche se trouvent des bûchers à claire-voie de bois.

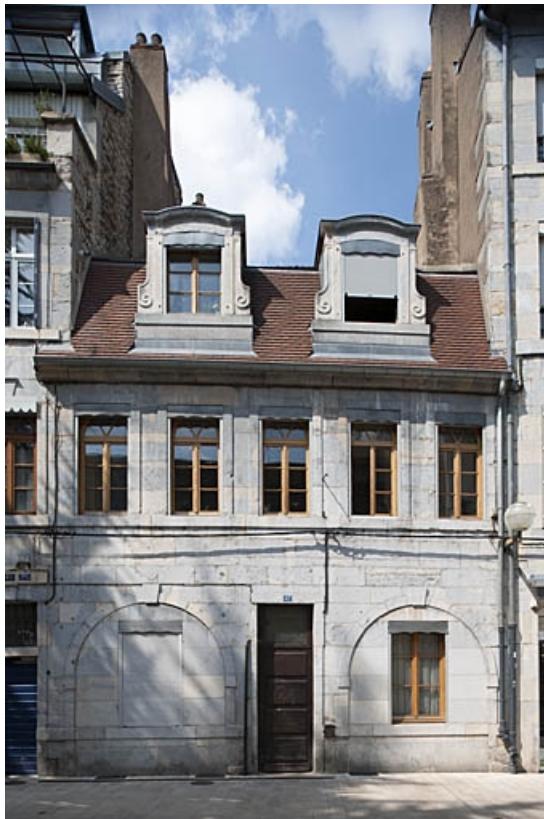
N° de l'illustration : 20112500045NUC4A

Façade antérieure : vue d'ensemble de face.

La maison a été construite dans la 1ère moitié du 18e siècle. Elle comprenait, en rez-de-chaussée sur rue, deux arcades boutiquières de part et d'autre du couloir central qui ont été murées à une époque indéterminée. Le deuxième logis secondaire, à un étage carré d'origine, a été surélevé, probablement au 19e siècle, de deux étages carrés avec de la pierre de taille, puis du pan de bois enduit.

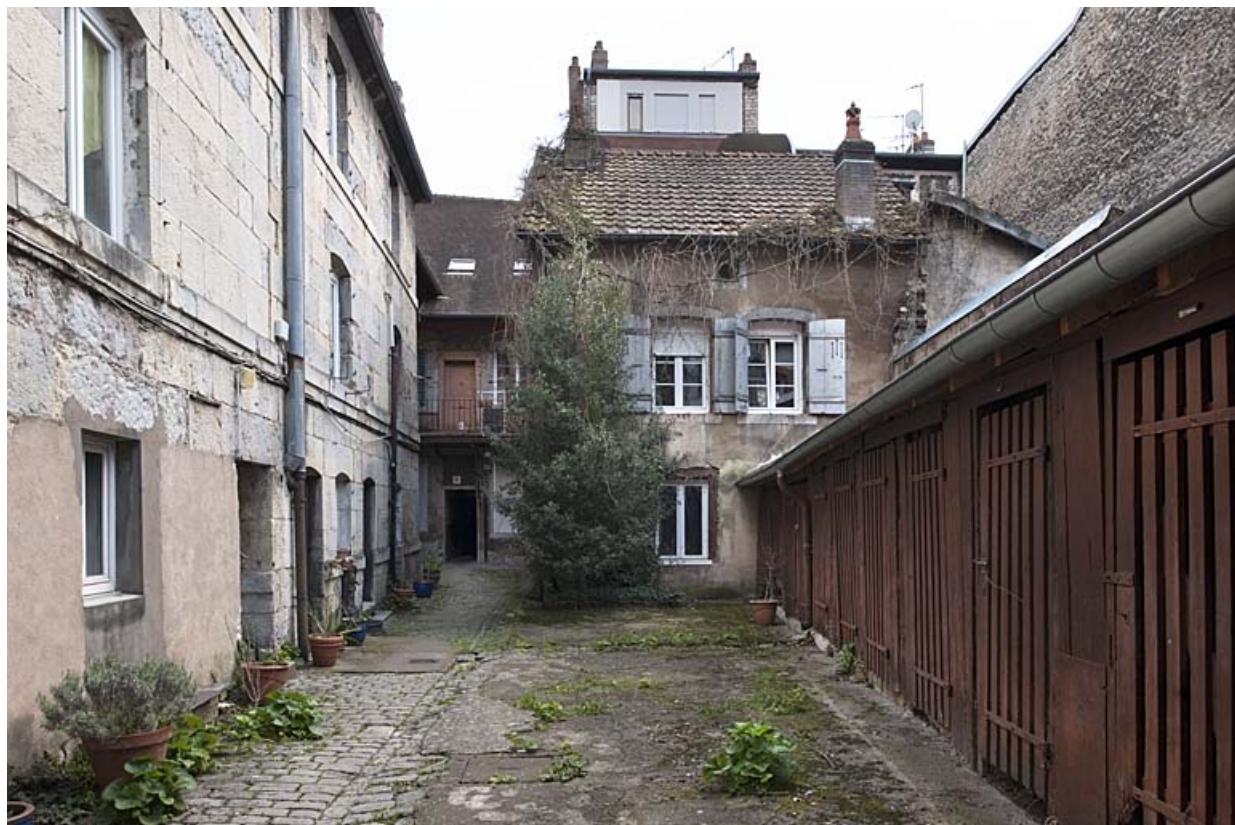
N° de l'illustration : 20112500050NUC4A

Vue d'ensemble des logis et des bûchers depuis le fond de la cour.

La maison, de la 1^e moitié du 18^e siècle, avec ses deux logis secondaires accolés perpendiculaires au logis principal, offre une composition d'ensemble plutôt utilisée dans les hôtels de la même période. A noter la conservation, dans la cour, d'un ensemble de bûchers.

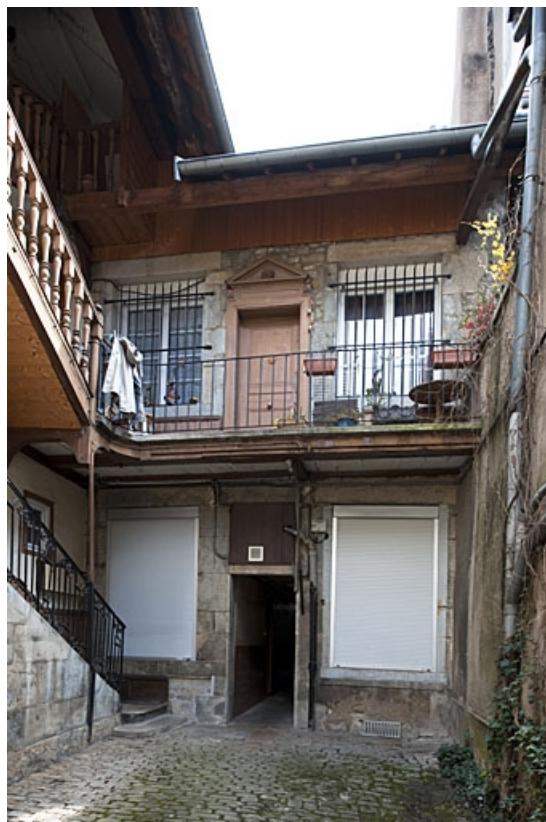
N° de l'illustration : 20112500048NUC4A

Vue d'ensemble de la façade postérieure du logis principal.

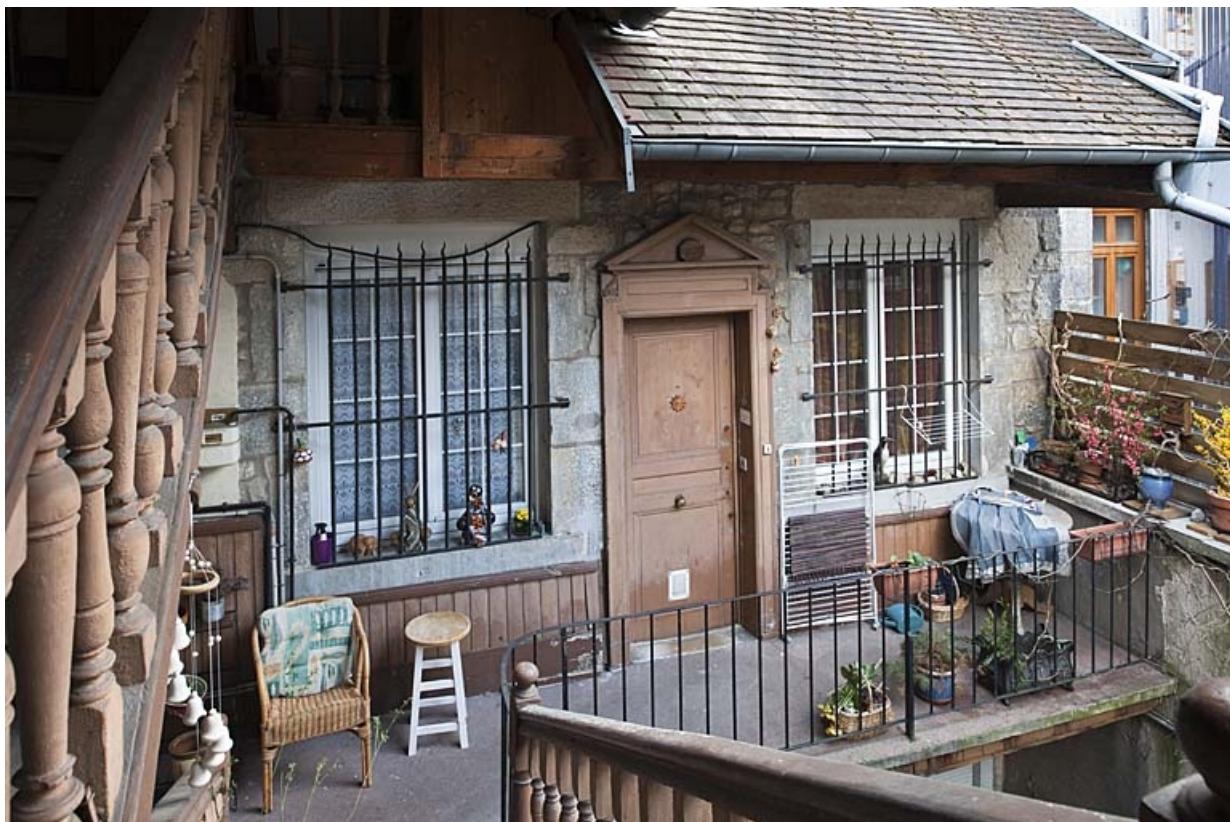
N° de l'illustration : 20112500049NUC4A

Façade postérieure du logis principal : détail du premier étage depuis l'escalier à cage ouverte.
25, Besançon, 47 rue Bersot, lieudit : îlot Lorraine

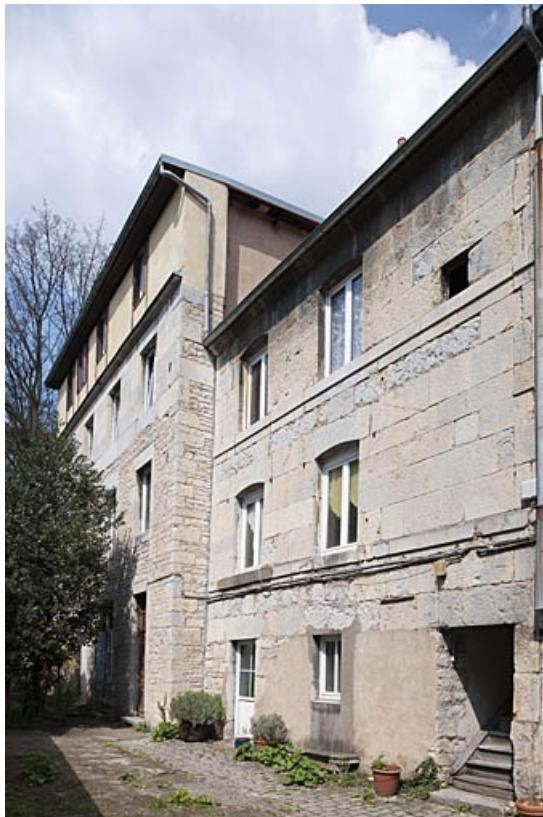
N° de l'illustration : 20112500046NUC4A

Logis secondaires : vue d'ensemble de trois quarts droit.

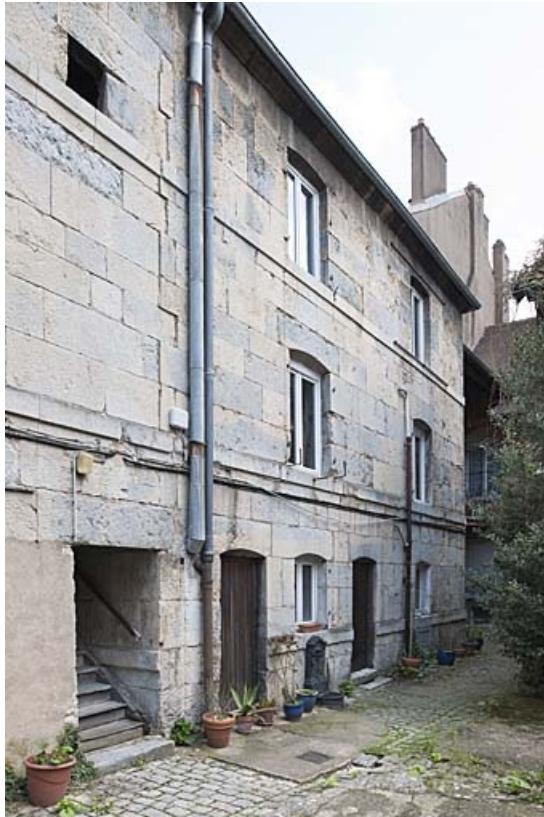
N° de l'illustration : 20112500051NUC4A

Vue d'ensemble du premier logis secondaire de trois quarts gauche.

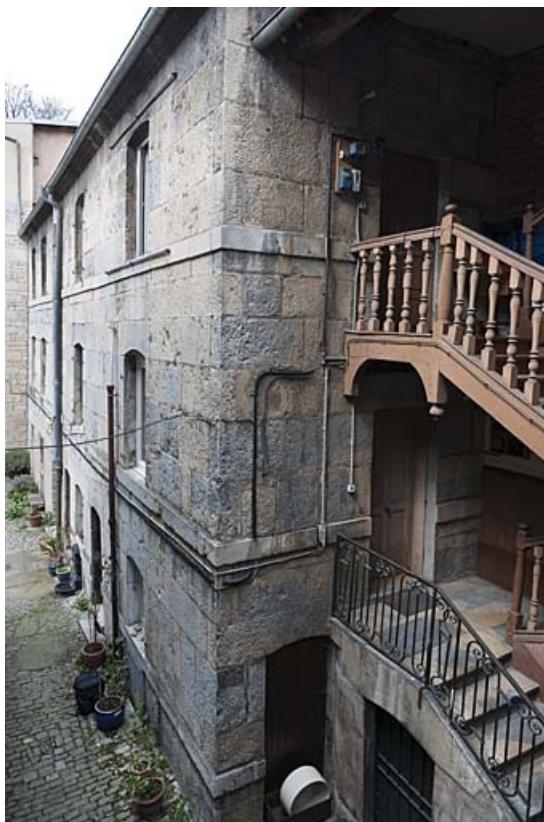
N° de l'illustration : 20112500053NUC4A

Vue d'ensemble de l'escalier à cage ouverte et du premier logis secondaire de trois quarts droit.
25, Besançon, 47 rue Bersot, lieudit : îlot Lorraine

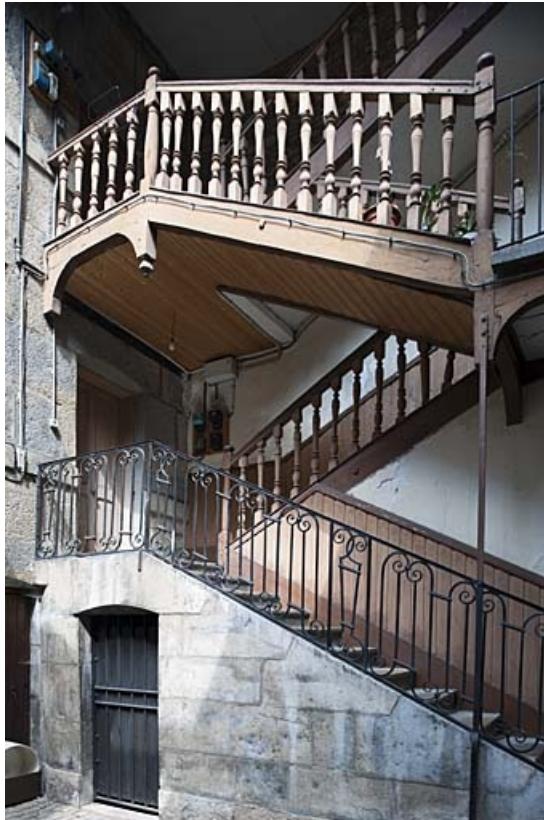
N° de l'illustration : 20112500052NUC4A

Vue d'ensemble de l'escalier à cage ouverte de trois quarts droit.

Escaliers : escalier de distribution extérieur, escalier tournant à retours sans jour, en maçonnerie en charpente; escalier dans-œuvre, escalier tournant à retours sans jour, en charpente

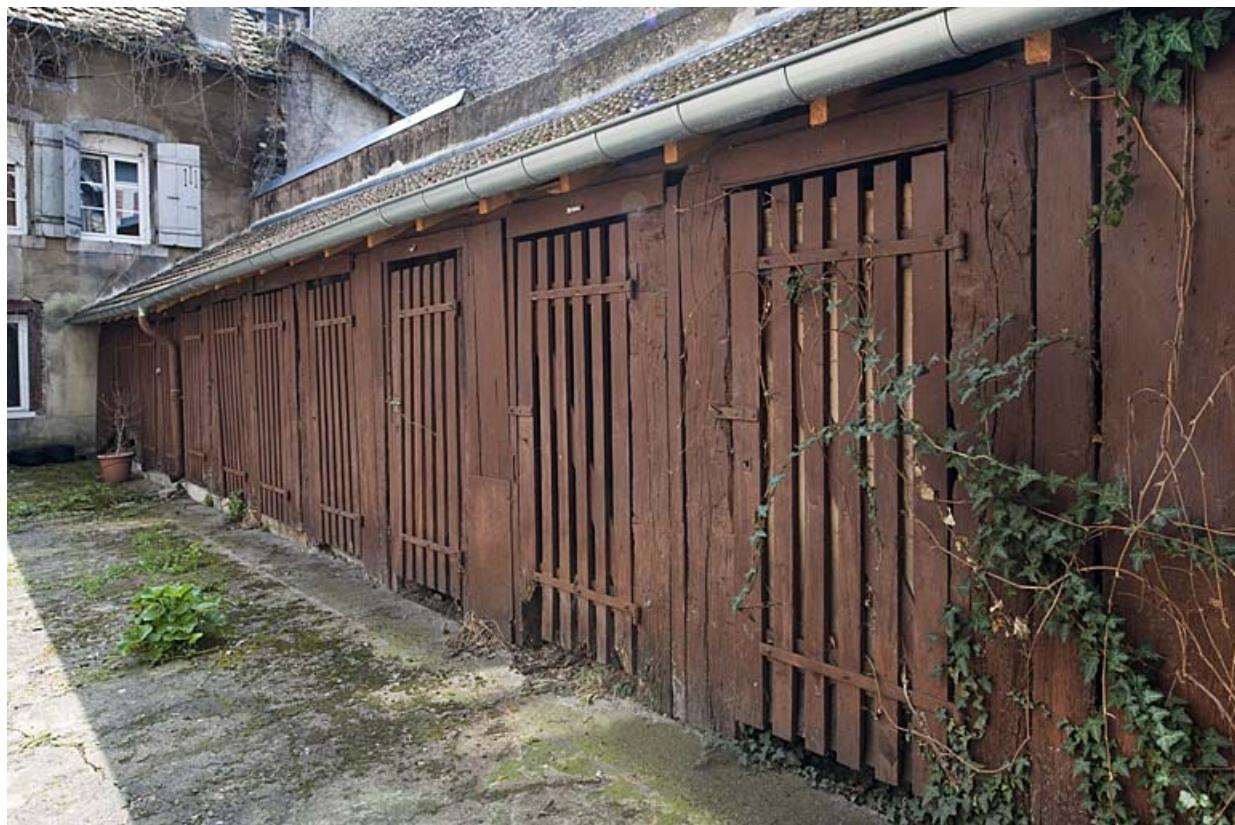
N° de l'illustration : 20112500047NUC4A

Vue d'ensemble des bûchers de trois quarts droit.
