## CROIX MONUMENTALE

Bourgogne-Franche-Comté, Doubs  
Rougemont  
route de Gouhelans

Dossier IA25000779 réalisé en 2010  
Auteur(s) : Liliane Hamelin, Christophe  
Jacques

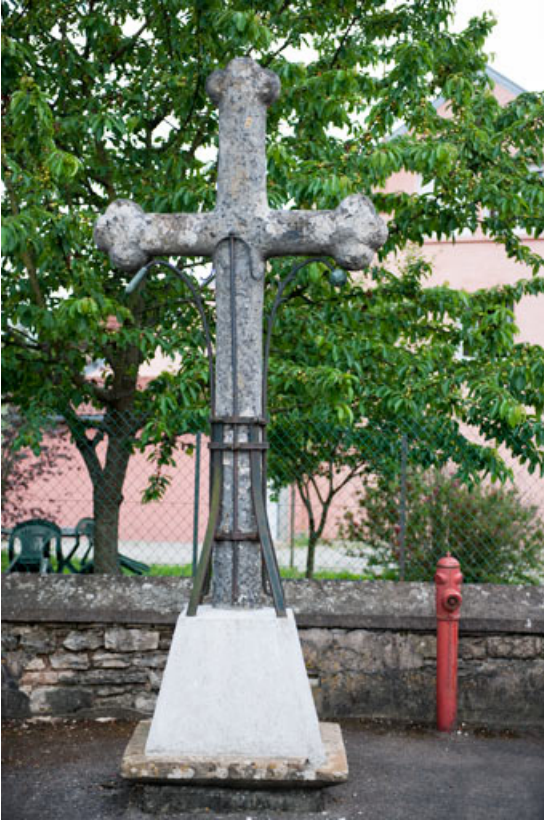
N° de l'illustration : 20102500723NUC4A

La croix de chemin est constituée de croisillons à section circulaire aux extrémités tréflées. Depuis l'accident, la traverse verticale est maintenue à l'aide de cercles et de tiges en fer forgé.

**Vue générale.**

L'extrémité des trois tiges en fer enserrant la traverse verticale est ornée d'une lance, d'un roseau et d'une éponge, en allusion au martyr du Christ.
