## LES HÔTELS, LES MAISONS ET LES IMMEUBLES DE BESANÇON CENTRE VILLE

Bourgogne-Franche-Comté, Doubs  
Besançon

Dossier IA25000819 réalisé en 1996 revu en  
2010

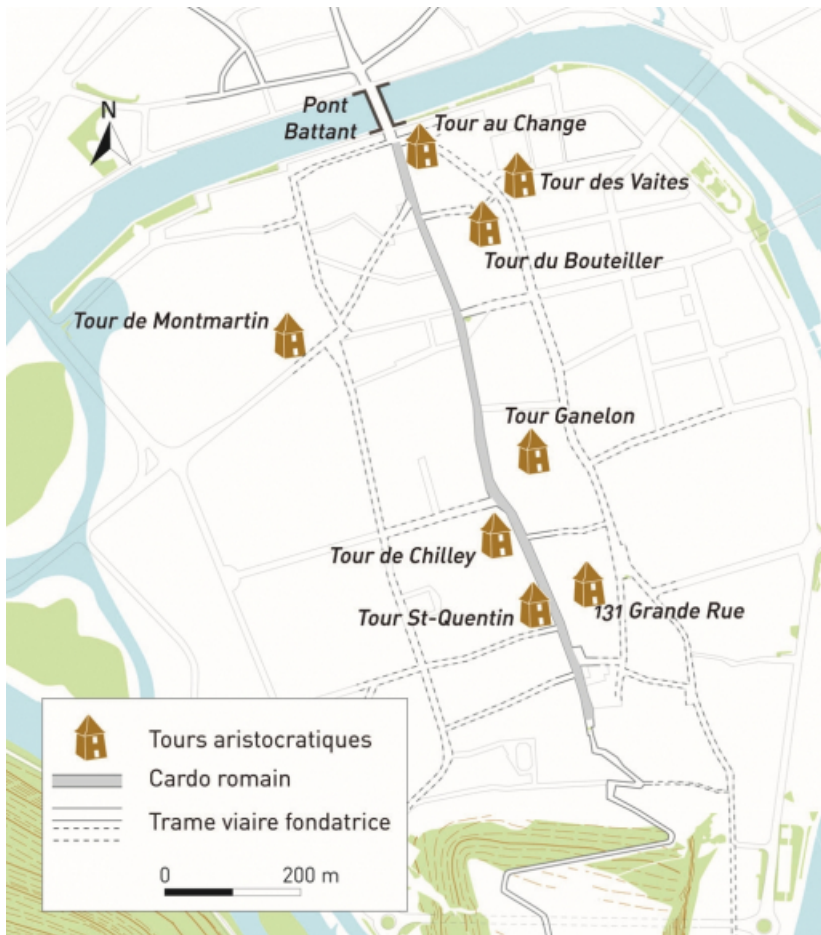
N° de l'illustration : 20132500386NUDA

**Carte de répartition des maisons-tours aristocratiques médiévales.**  
25, Besançon

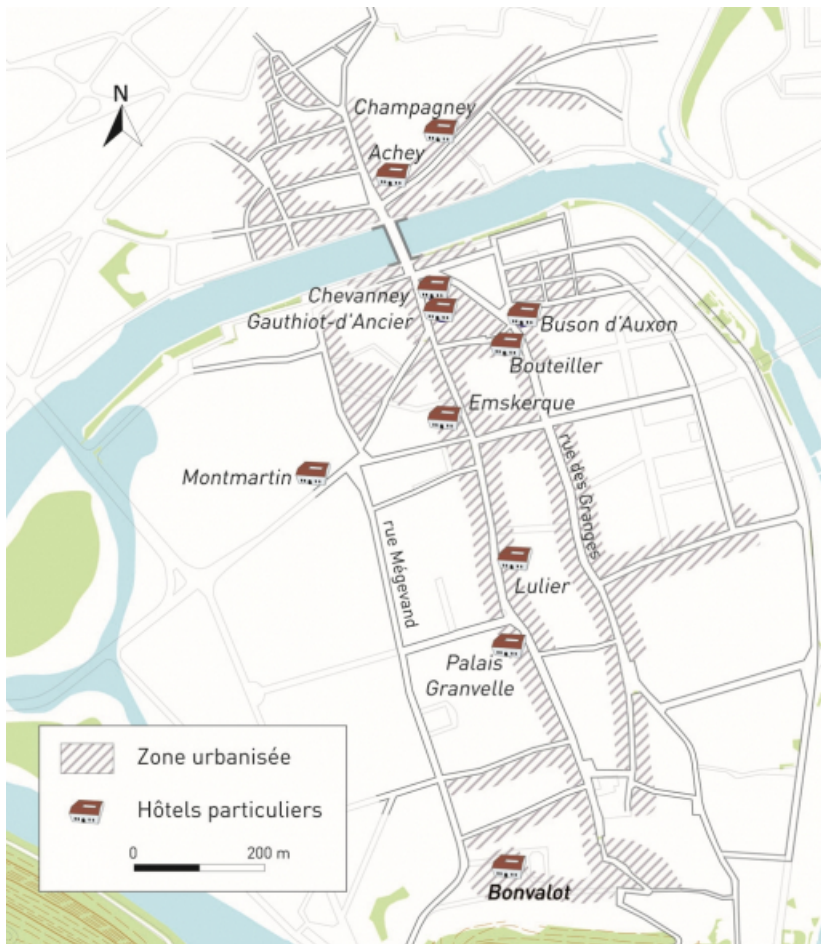
N° de l'illustration : 20132500391NUDA

**Carte de répartition des principaux hôtels du XVIe siècle.**

- Hôtels sur rue du XVIe siècle Tous les hôtels du XVIe siècle sont construits sur rue, à l'exception de l'hôtel de Montmartin de la fin du XVIe siècle qui est entre cour et jardin. L'hôtel du XVIe siècle se signale par l'emploi unique à partir des années 1530/1540 de l'escalier dans œuvre à retour sans jour en maçonnerie avec un épais mur d'échiffre. Ces escaliers ne comportent pas de signes distinctifs significatifs visibles de l'extérieur du bâtiment. Il remplace l'escalier en vis, utilisé auparavant, situé dans une tour hors œuvre sur rue ou sur cour, dont le rôle symbolique était d'exprimer le caractère noble de la maison et le rang du propriétaire. A partir du deuxième tiers du XVIe siècle, ce sera la façade sur rue, particulièrement soignée et décorée, qui jouera ce rôle dans les hôtels bisontins. Ex. : Hôtel Bonvalot, 4-6 rue du Palais

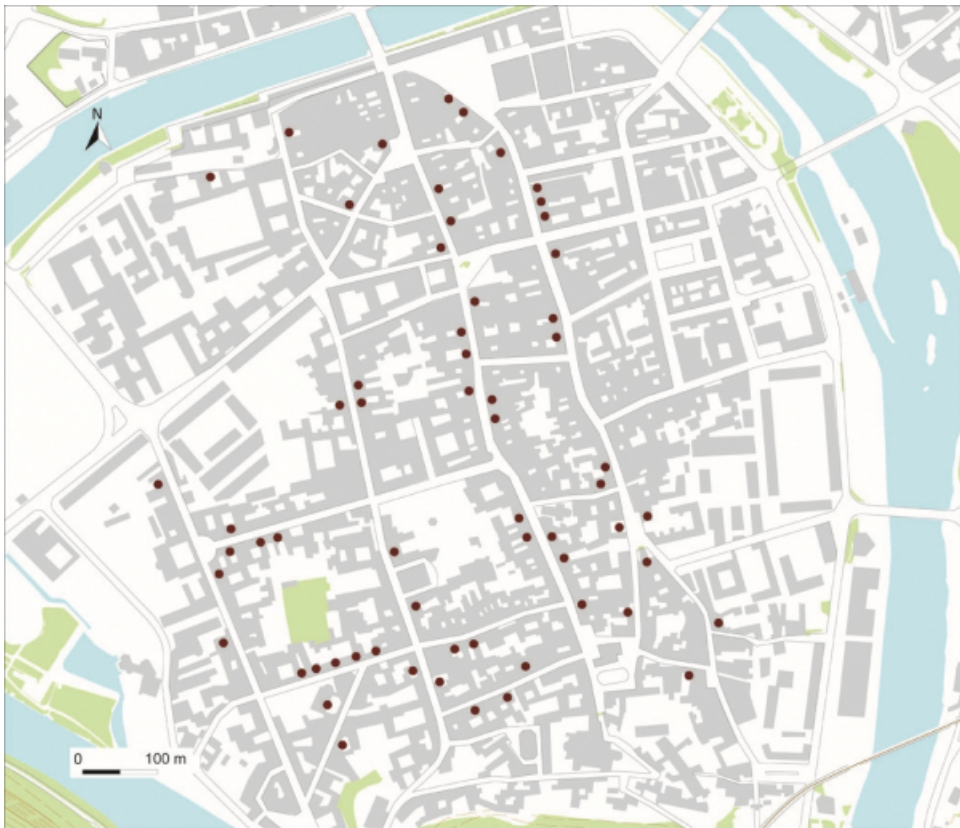
N° de l'illustration : 20132500398NUDA

**Carte de répartition des hôtels du XVIII<sup>e</sup> siècle. Source : couche "patrimoine" du système d'information géographique de la ville. 25, Besançon**

- Hôtels sur rue du XVIIIe siècle. L'organisation la plus fréquente est constituée d'un logis sur rue et d'un ou deux communs perpendiculaires sur cour. Ex. : Hôtel Buson d'Auxon, 5 rue des Granges. Le cas avec corps de logis dissociés, l'un sur rue, l'autre en parallèle sur cour est moins fréquent. Ex. : Hôtel Chifflet, 23 rue des Granges. Dans la première moitié du XVIIIe siècle, l'escalier à cage ouverte est souvent utilisé, pour ces deux compositions d'ensemble, mais est abandonné dans la deuxième moitié du siècle. L'escalier peut aussi donner dans le passage cocher (ex. : Hôtel Belin, 47 rue Mégevand) ou être situé dans une aile en retour d'équerre sur cour (ex. : Hôtel Wey, 49 Grande Rue). La composition d'ensemble à corps de logis parallèles et escalier à cage ouverte constitue un emprunt à l'architecture populaire de la ville.

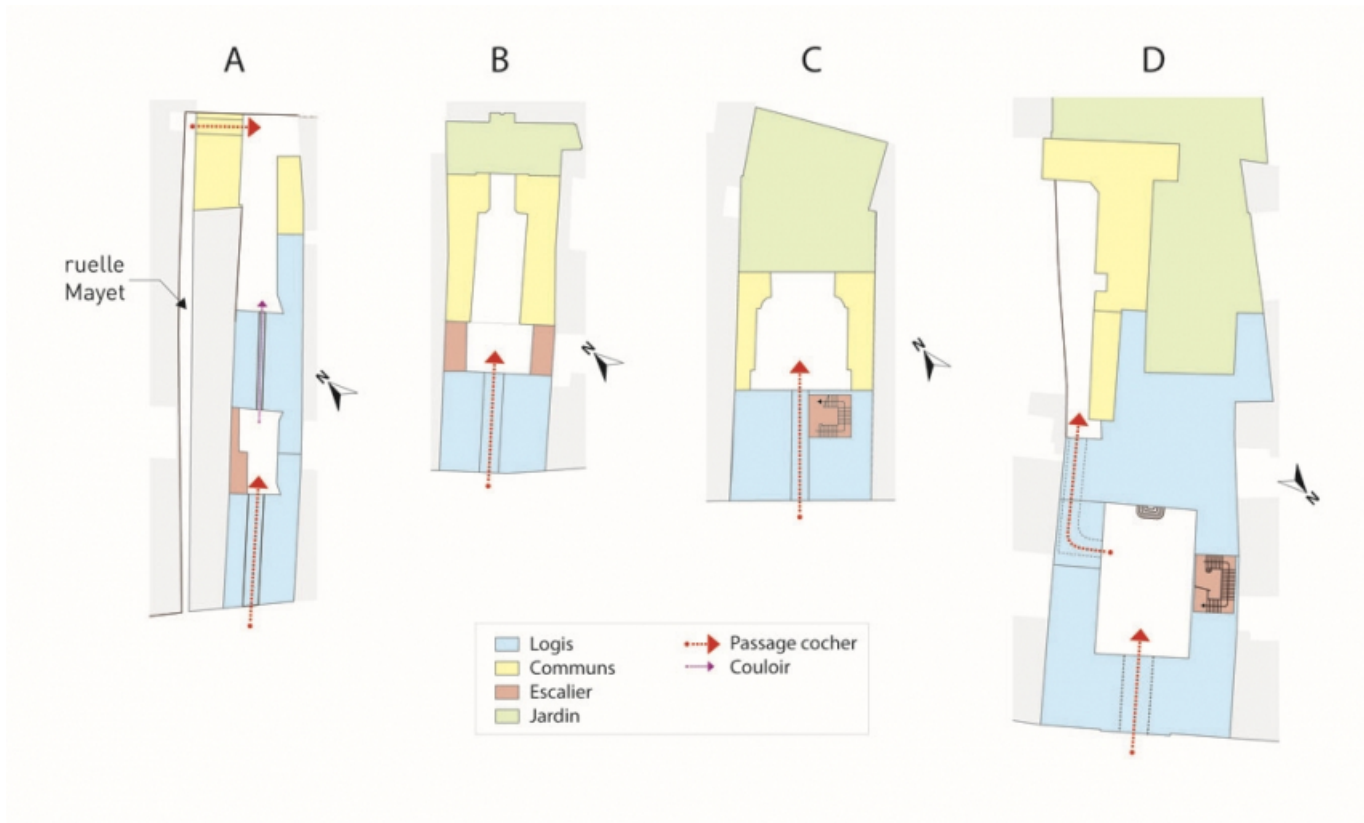
N° de l'illustration : 20132500399NUDA

**Croquis montrant les circulations depuis la rue dans les hôtels du XVIIIe siècle.**  
25, Besançon

L'accès s'effectue généralement par une entrée cochère. Il se distingue des maisons à entrée cochère par le nombre des dépendances et notamment par la présence de communs. La cour, au revers de l'édifice, est prolongée, lorsque la place le permet, par un jardin d'agrément.

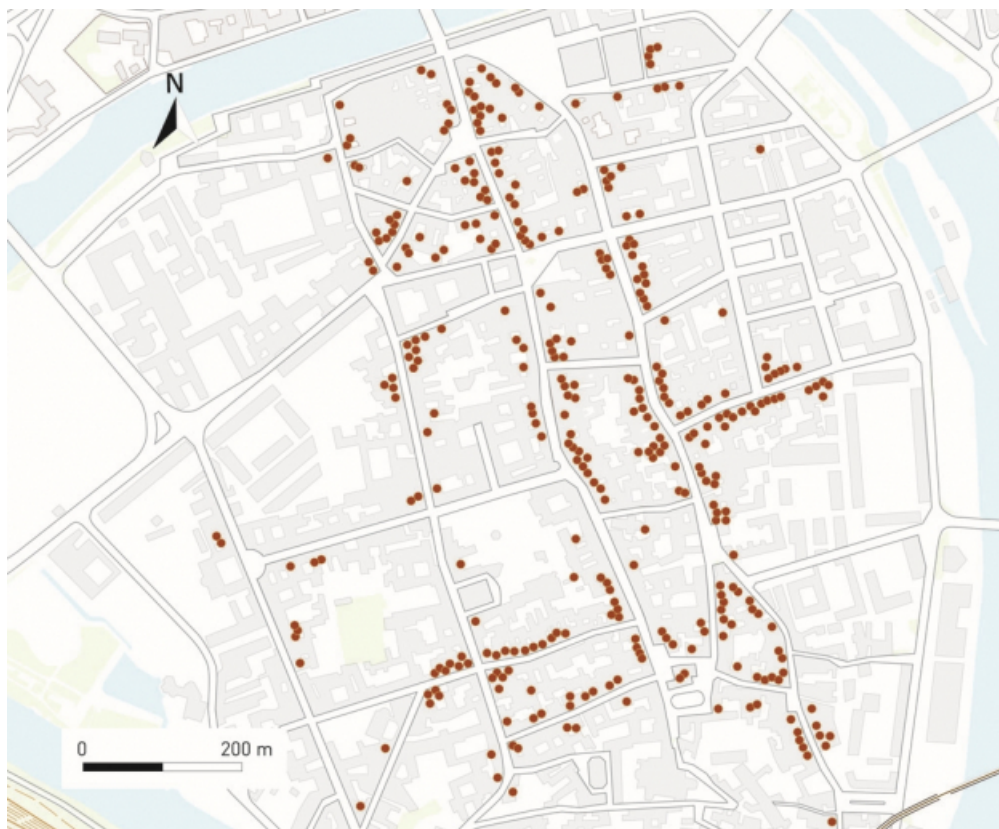
N° de l'illustration : 20132500393NUDA

**Carte de répartition des escaliers à cage ouverte entre la fin du XVIIe et le XIXe siècle. Source : couche "patrimoine" du système d'information géographique de la ville.**

- Le nombre d'escalier à cage ouverte varie selon le nombre de logis secondaires, le principe étant d'un escalier à cage ouverte pour deux logis. Ex. : maison, 77 Grande Rue

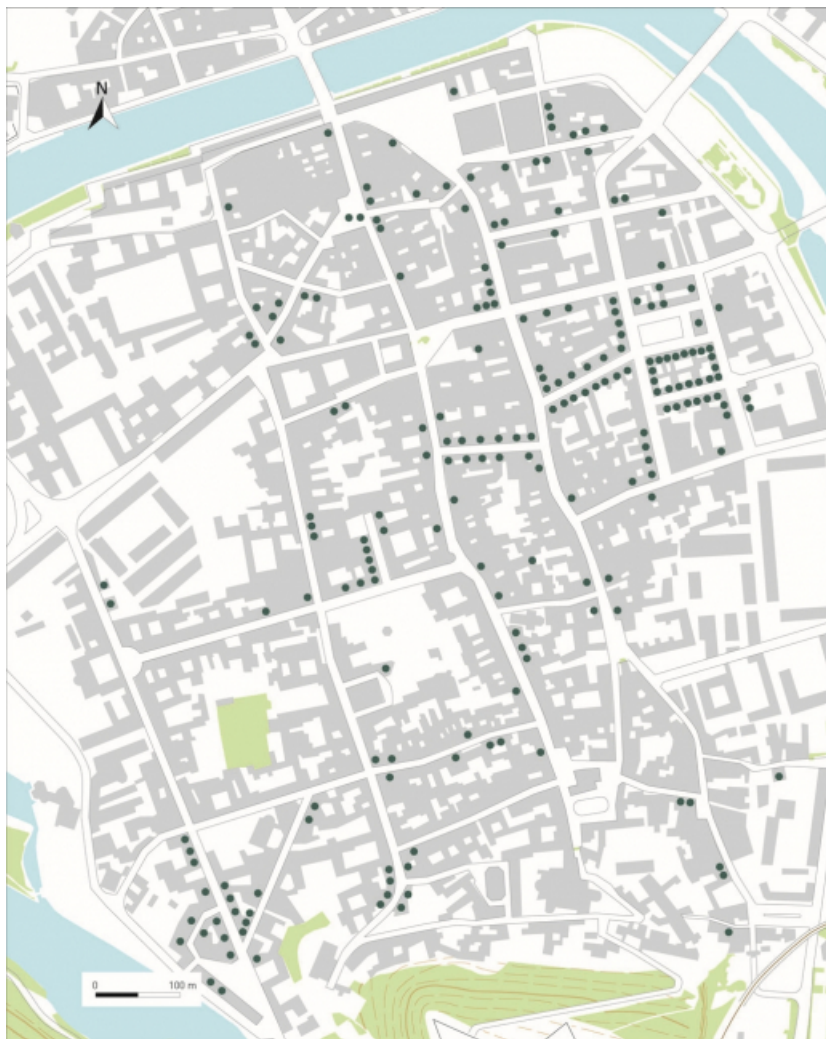
N° de l'illustration : 20132500407NUDA

**Carte de répartition des immeubles du XIXe siècle. Source : couche "patrimoine" du système d'information géographique de la ville.**

L'immeuble construit sur des parcelles larges sur rue et plus ou moins profondes apparaît dans la deuxième moitié du XVIIIe siècle. Il est divisé dès l'origine en plusieurs appartements (un à deux par étage) possédant chacun des dispositions intérieures semblables. L'immeuble, au contraire de la maison qui appartient à une seule famille même si elle possède des parties locatives, est conçu d'emblée comme une superposition de propriétaires ou de locataires. L'immeuble de standing (XVIIIe / XIXe siècles). L'immeuble de standing se caractérise par de nombreux emprunts à l'habitat aristocratique : *entrée cochère, monumentalité de l'escalier principal*, donnant sous passage cocher, *maintien de l'étage noble* matérialisé en façade par un décor de baies, un balcon, et à l'intérieur par une ornementation plus soignée que celle des appartements des étages

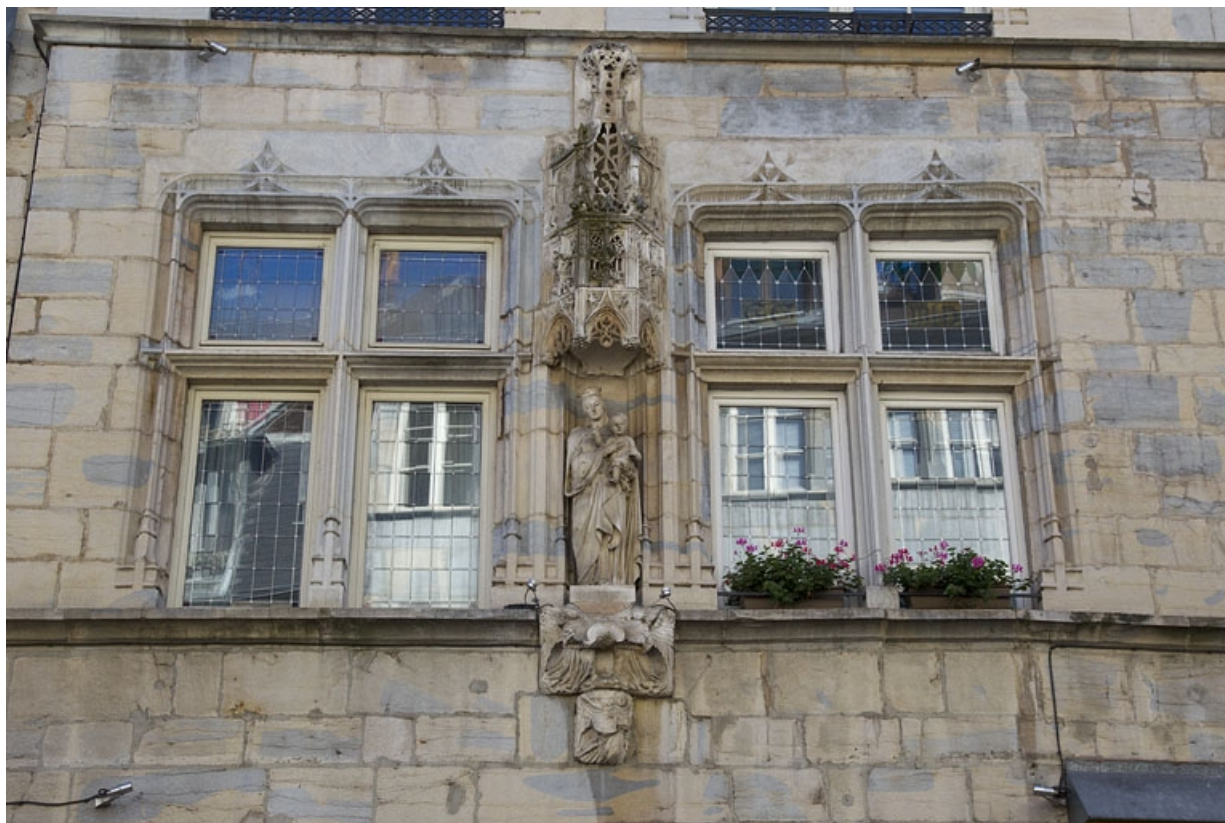
N° de l'illustration : 20122501708NUC2A

**Maison de ville de l'abbaye de la Charité, façade antérieure : détail de la niche.**  
25, Besançon

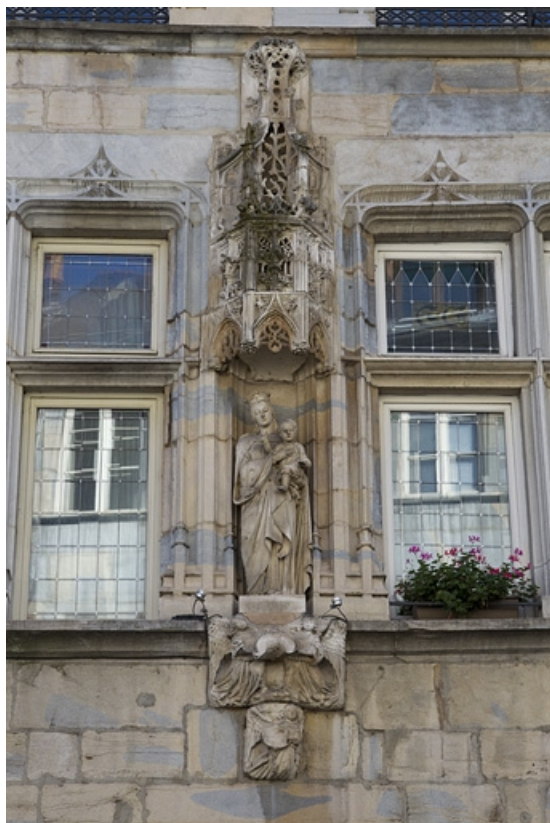
N° de l'illustration : 20122501709NUC2A

**Maison de ville de l'abbaye de la Charité, façade antérieure : détail de la niche, vue rapprochée.**  
25, Besançon

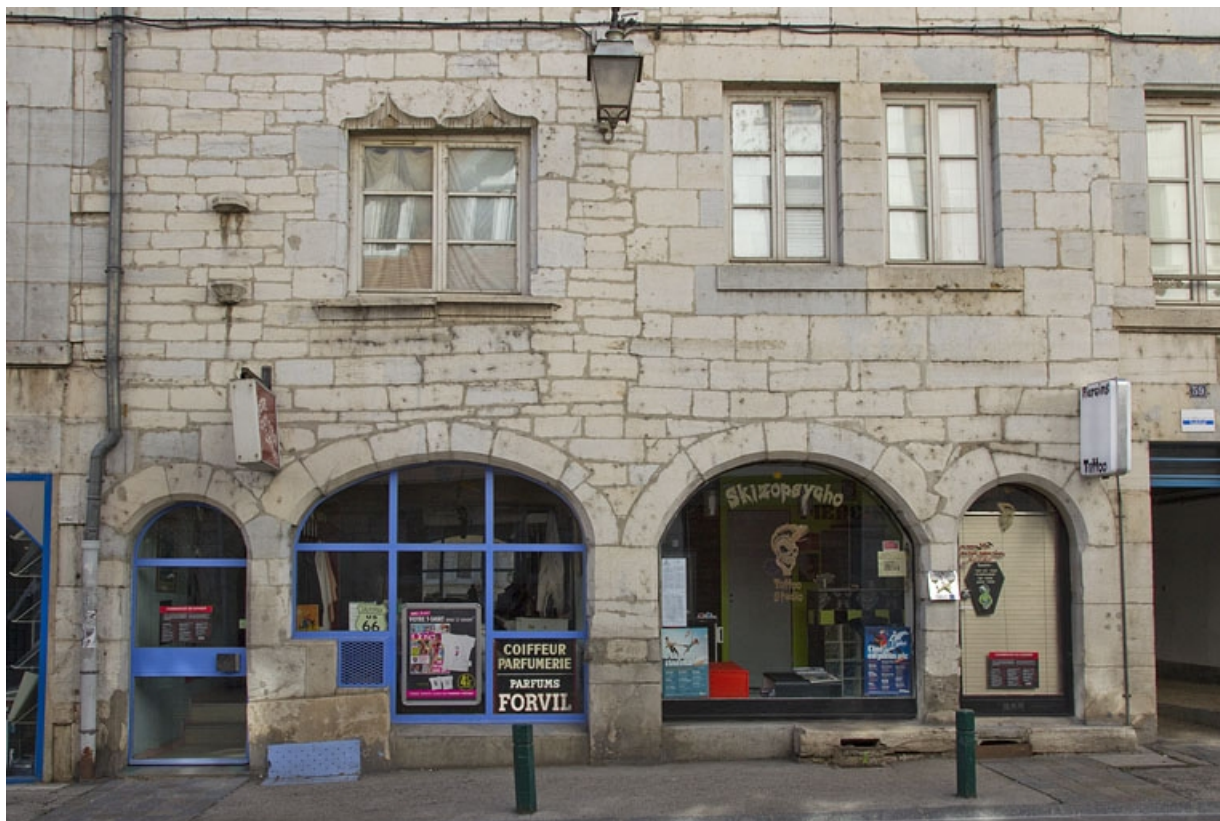
N° de l'illustration : 20122501697NUC2A

**Vue d'ensemble du rez-de-chaussée de deux maisons du XVIe siècle.**  
25, Besançon

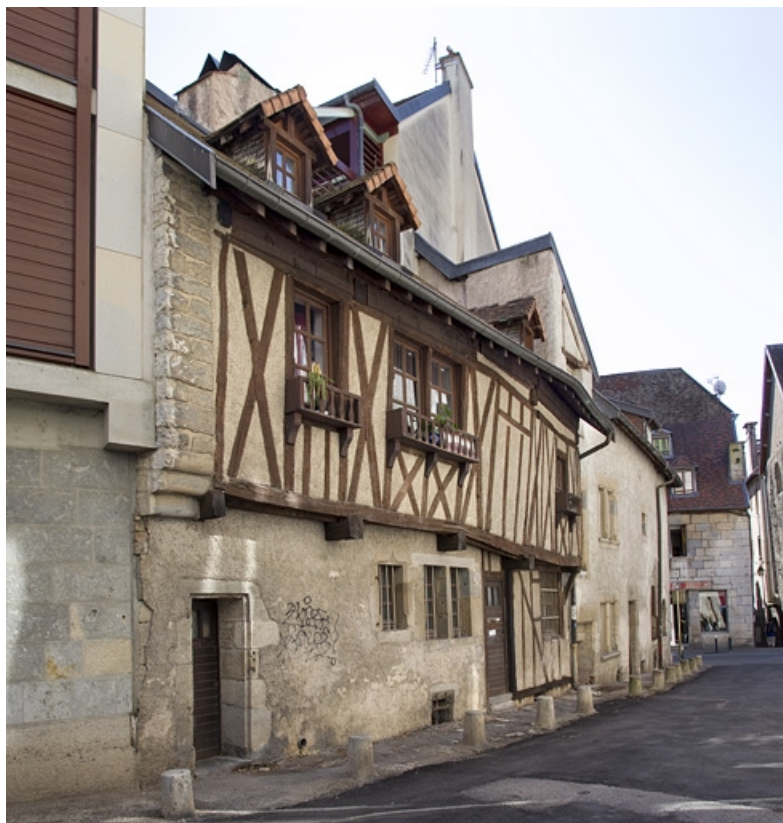
N° de l'illustration : 20122501696NUC2A

**Maison : vue d'ensemble de la façade antérieure à pans de bois, de trois quarts gauche.**  
25, Besançon

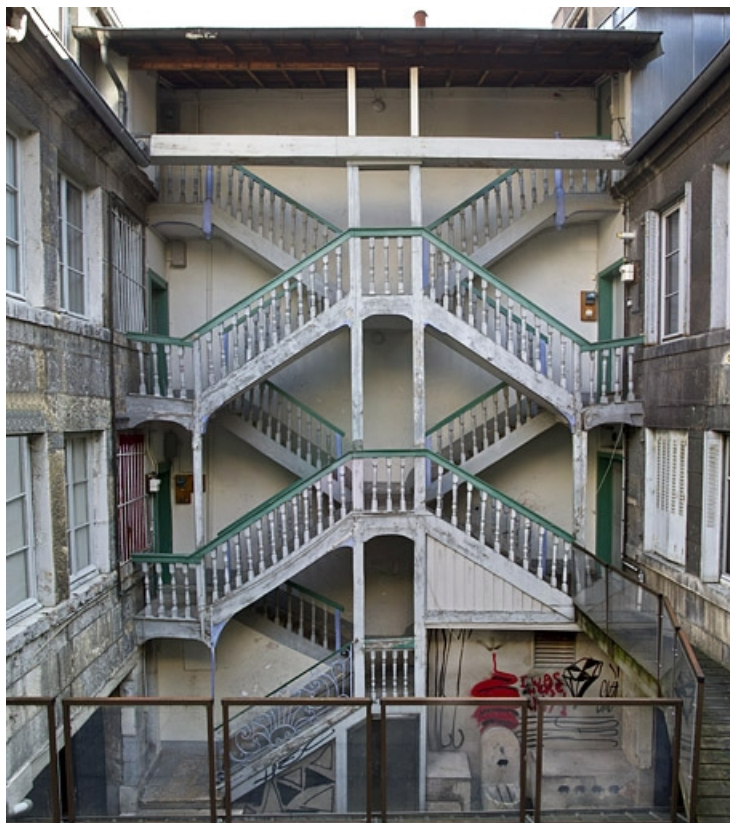
N° de l'illustration : 20122500390NUC2A

**Maison : vue d'ensemble de l'escalier à cage ouverte.**  
25, Besançon

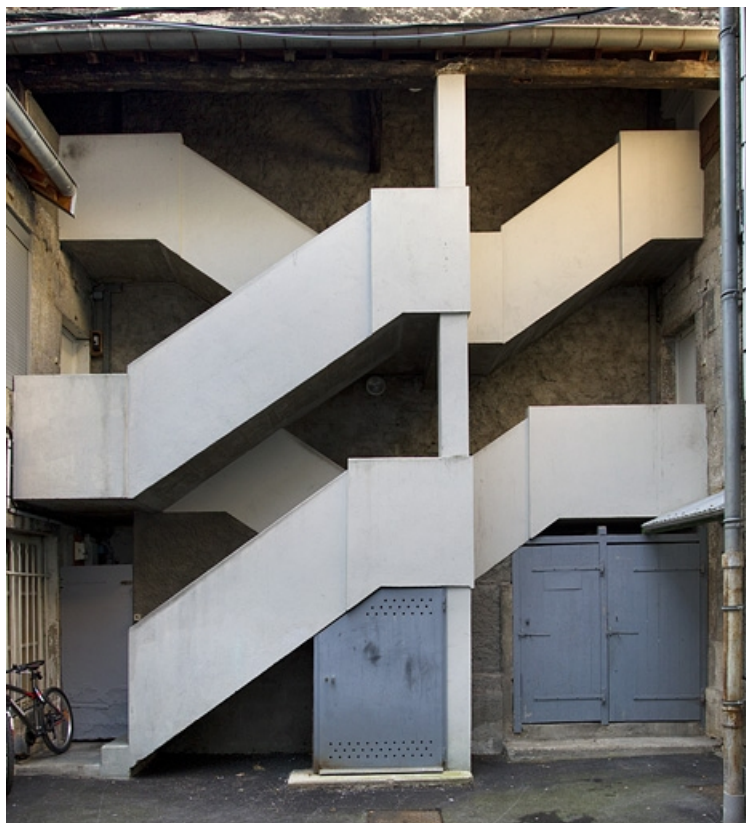
N° de l'illustration : 20122500369NUC2A

**Maison : vue d'ensemble d'un escalier à cage ouverte restauré à la fin du XXe siècle.**  
25, Besançon

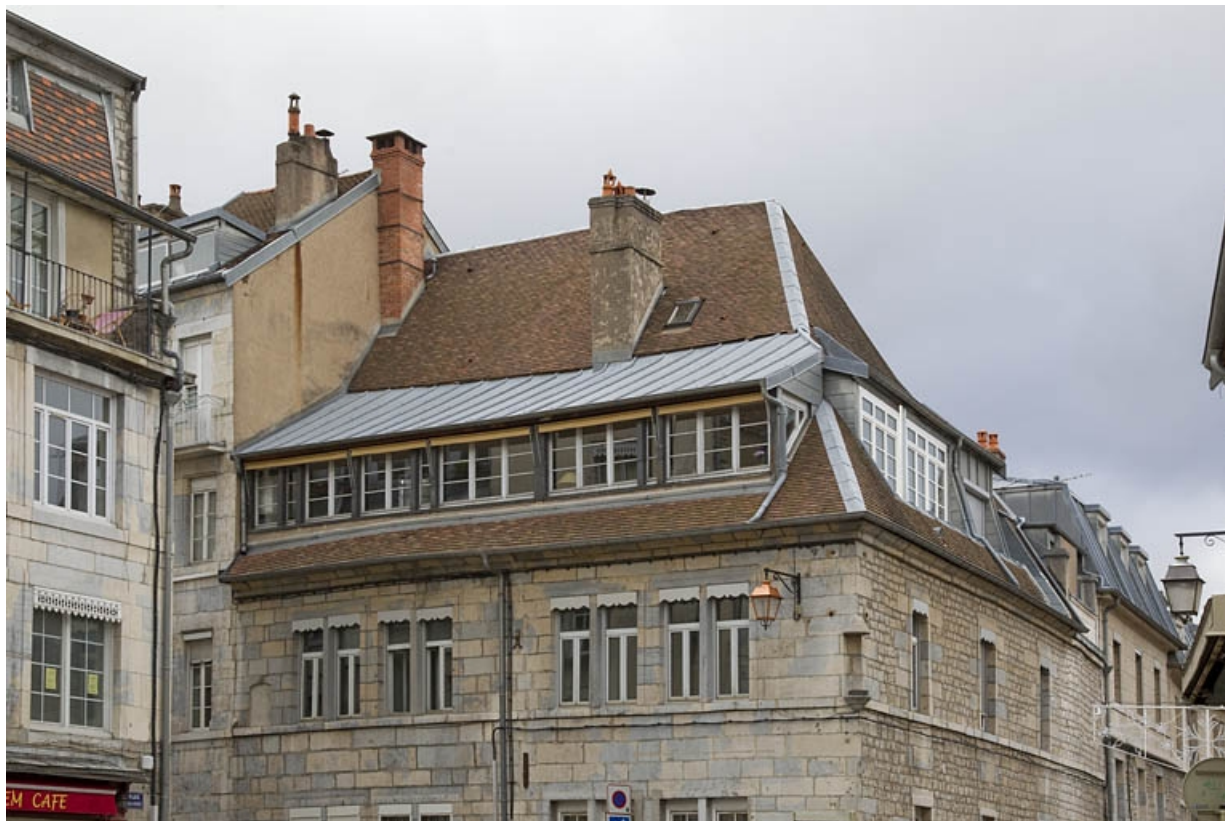
N° de l'illustration : 20122501928NUC2A

**Détail de la surélévation donnant sur la place Jean Gigoux, probable emplacement d'un atelier d'horloger.**  
25, Besançon

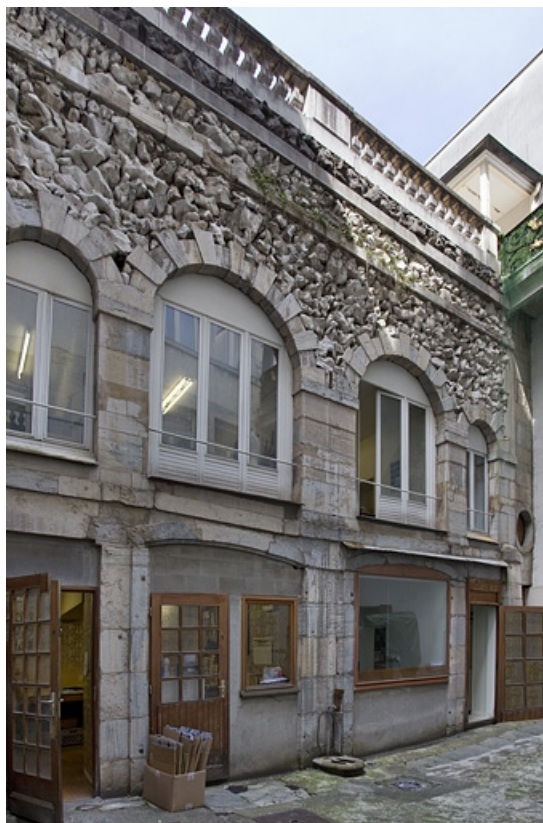
N° de l'illustration : 20122501713NUC2A

**Maison de l'architecte Marnotte : vue du bâtiment des remises et écurie : de trois quarts gauche.**  
25, Besançon
