## FROMAGERIE DES MONTS DE JOUX

Bourgogne-Franche-Comté, Doubs  
Charquemont  
6 rue Pierre Mendès-France

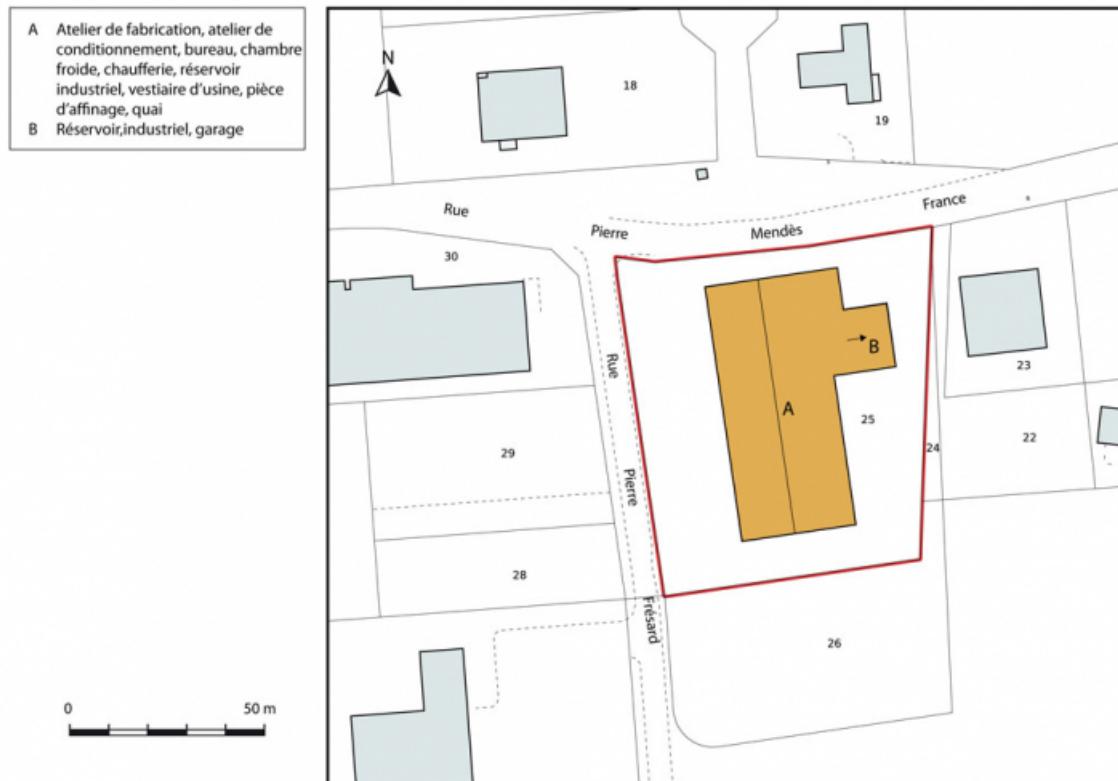
**Plan-masse et de situation. Extrait du plan cadastral, 2015, section AN.**

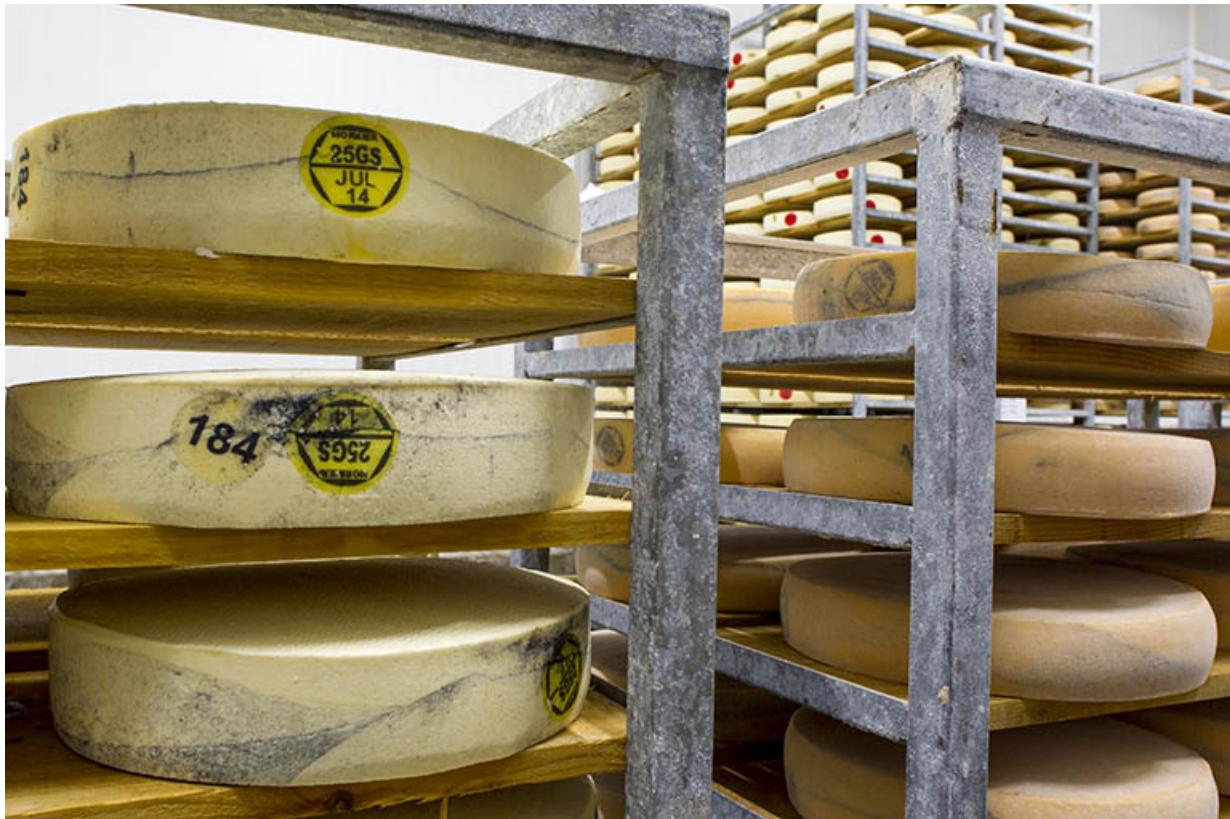
**Affinage du morbier : meule avec ses plaques d'identification. La plaque jaune indique l'appellation morbier, le mois et l'année de fabrication, le code du département et le code de la fromagerie ; l'autre plaque donne le jour de fabrication.**
