FROMAGERIE DES MONTS DE JOUX

Bourgogne-Franche-Comté, Doubs
Charquemont
6 rue Pierre Mendès-France

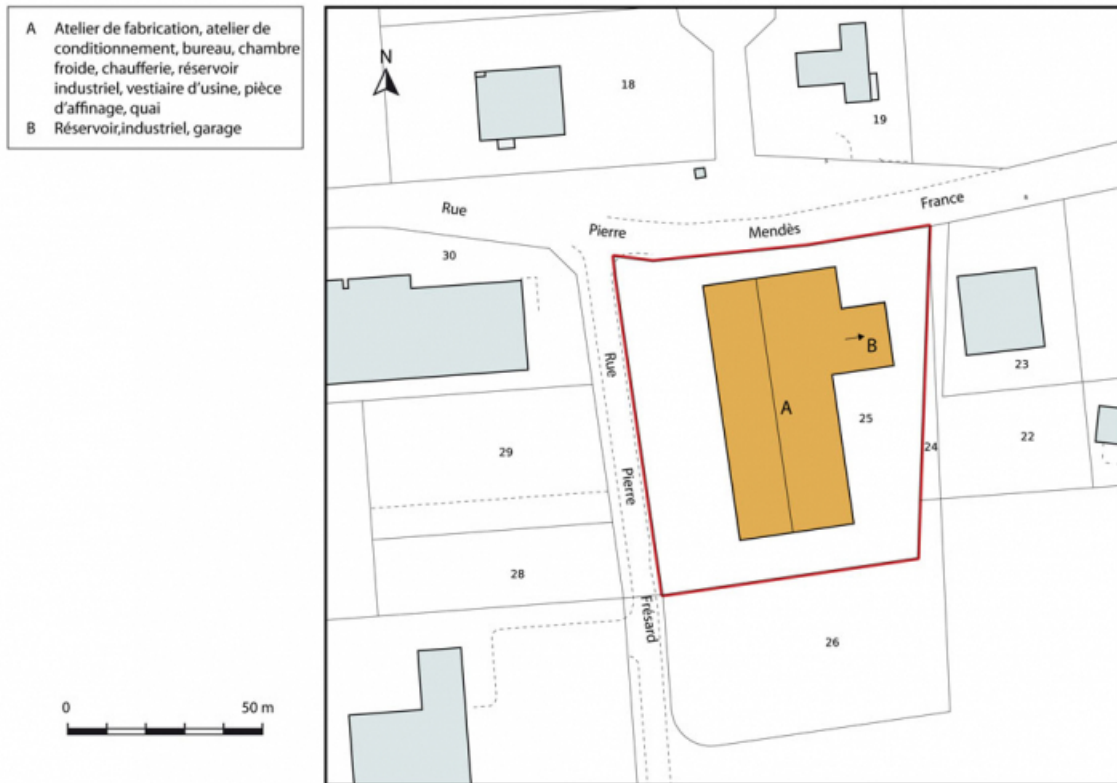
Plan-masse et de situation. Extrait du plan cadastral, 2015, section AN.

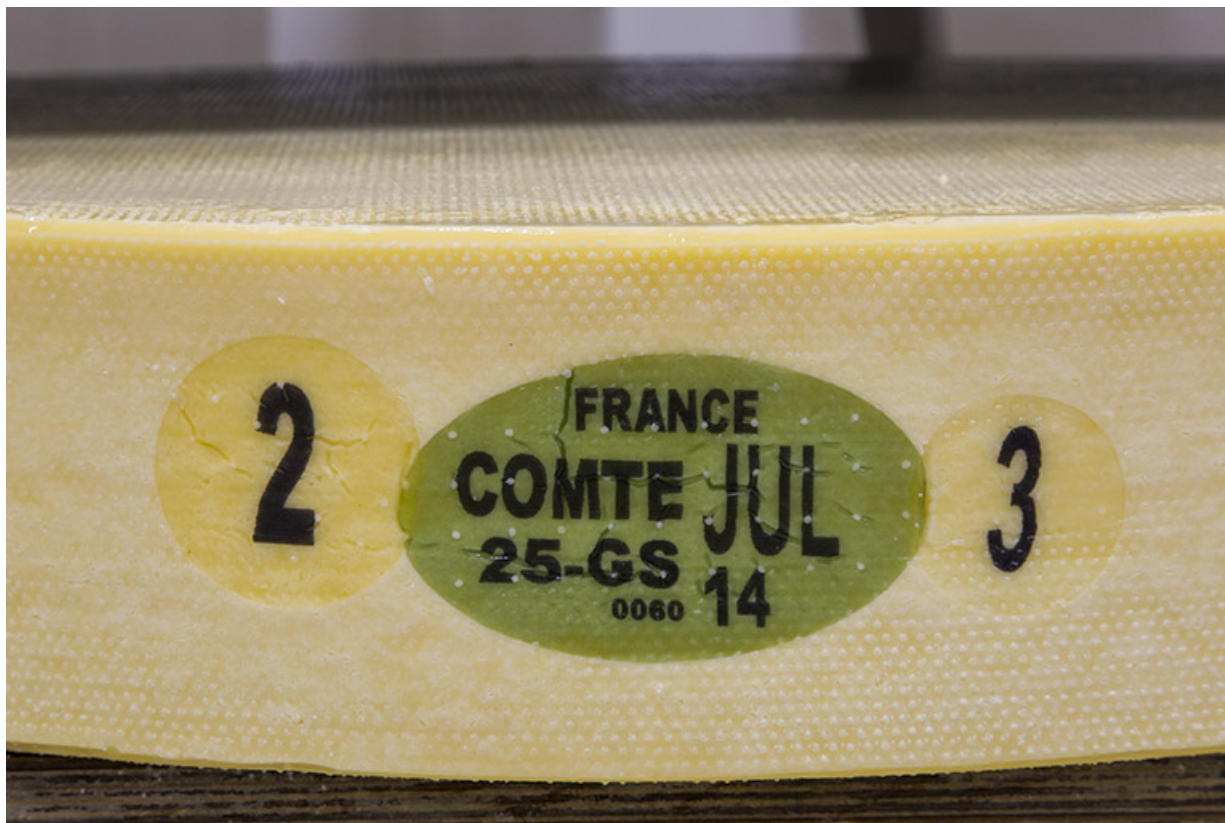
Fabrication : plaques d'identification d'une meule de comté. La plaque verte indique l'origine France, l'appellation Comté, le mois et l'année de fabrication, le code du département et le code de la fromagerie. Elle est encadrée à gauche par le jour de fabrication et à droite par le numéro de cuve.

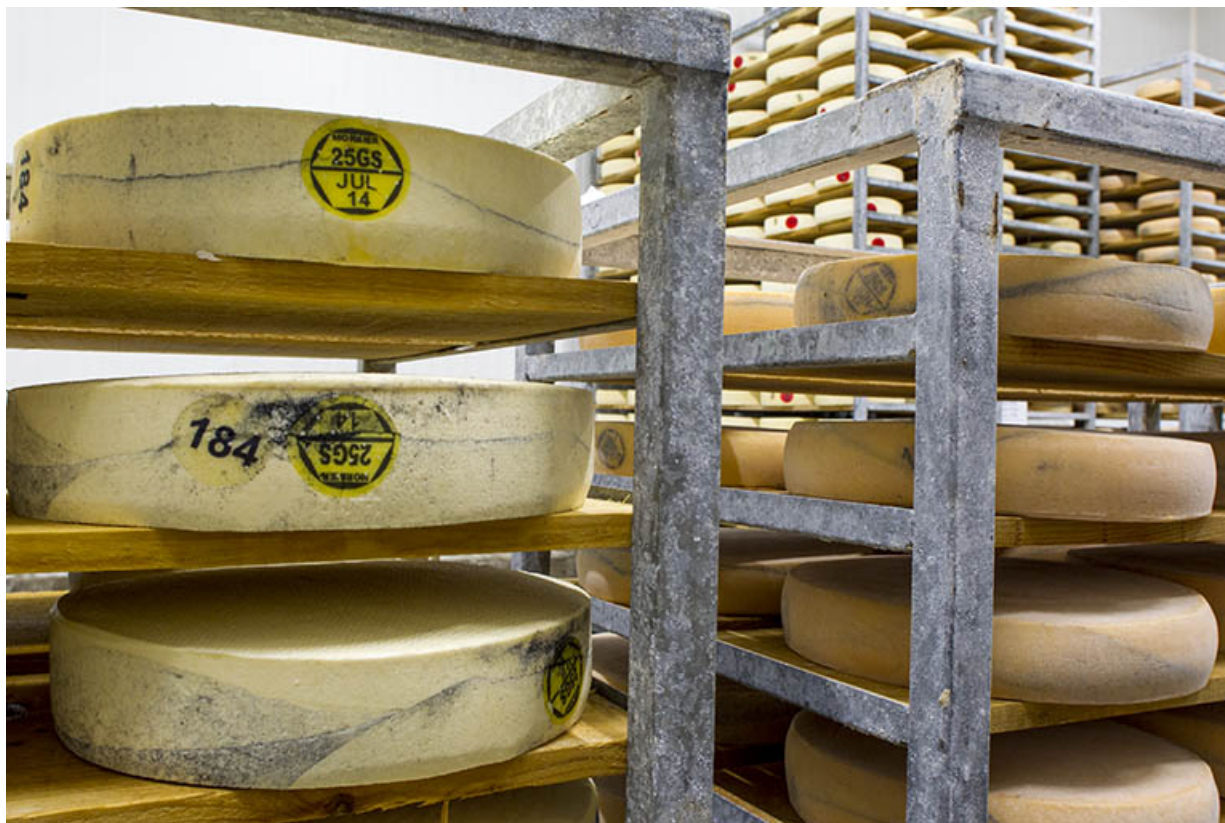
Affinage du morbier : meule avec ses plaques d'identification. La plaque jaune indique l'appellation morbier, le mois et l'année de fabrication, le code du département et le code de la fromagerie ; l'autre plaque donne le jour de fabrication.
