FROMAGERIE DES MONTS DE JOUX

Bourgogne-Franche-Comté, Doubs
 Charquemont
 6 rue Pierre Mendès-France

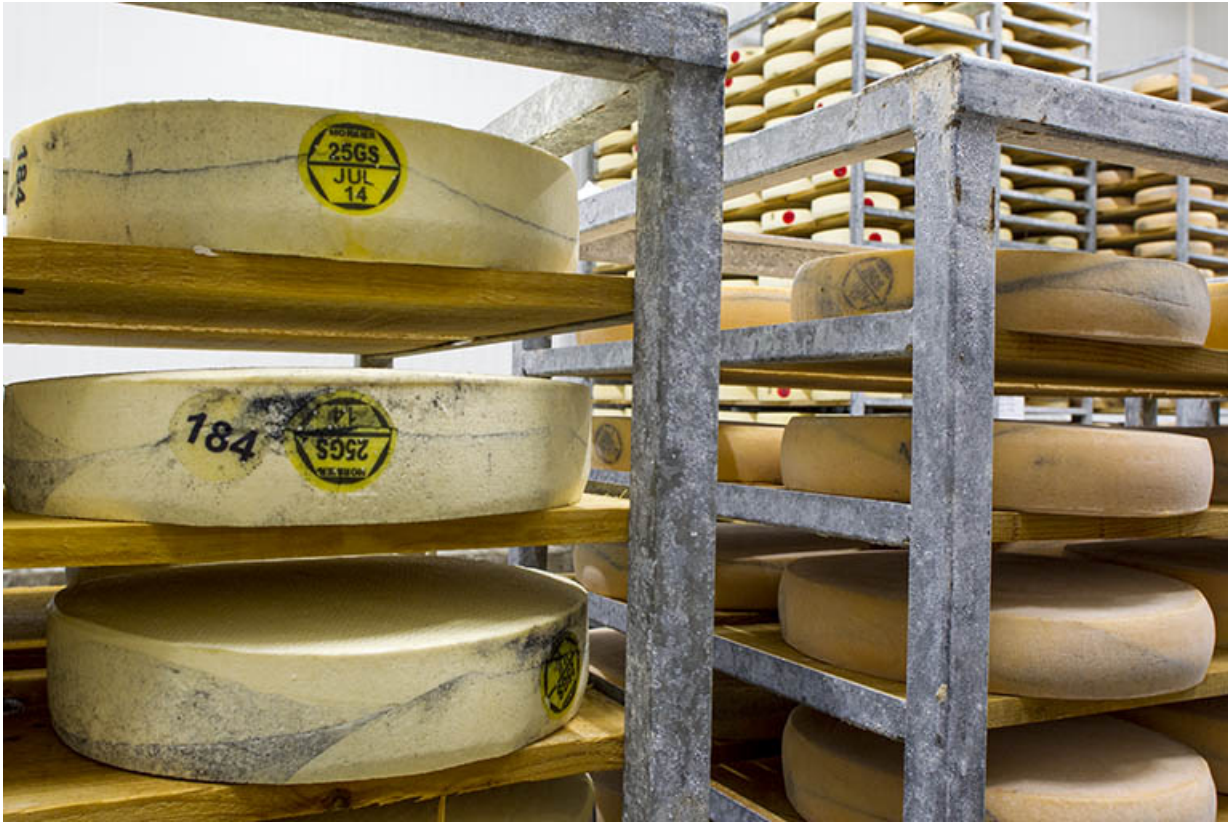
Affinage du morbier : meule avec ses plaques d'identification. La plaque jaune indique l'appellation morbier, le mois et l'année de fabrication, le code du département et le code de la fromagerie ; l'autre plaque donne le jour de fabrication.
