FROMAGERIE DES MONTS DE JOUX

Bourgogne-Franche-Comté, Doubs Charquemont 6 rue Pierre Mendès-France

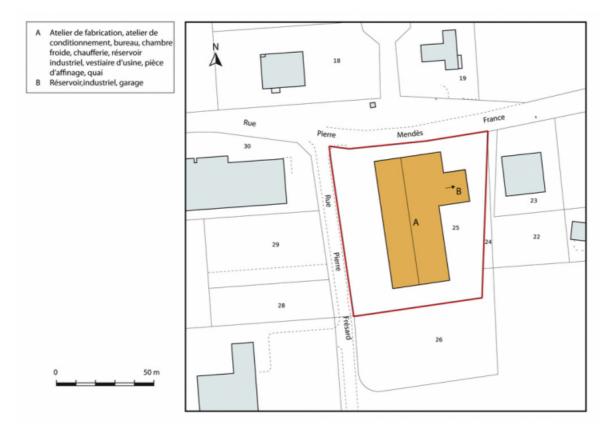
Plan-masse et de situation. Extrait du plan cadastral, 2015, section AN.

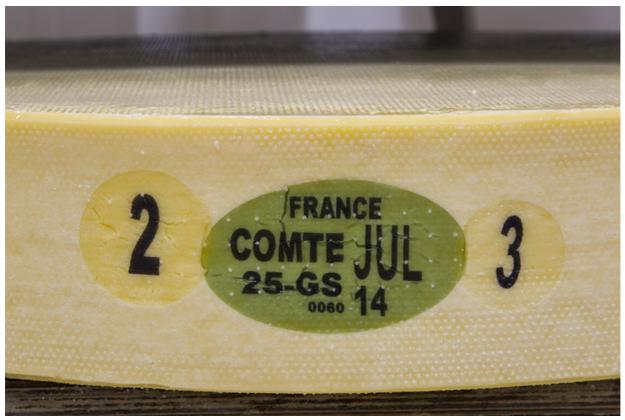
Fabrication : plaques d'identification d'une meule de comté. La plaque verte indique l'origine France, l'appellation Comté, le mois et l'année de fabrication, le code du département et le code de la fromagerie. Elle est encadrée à gauche par le jour de fabrication et à droite par le numéro de cuve.

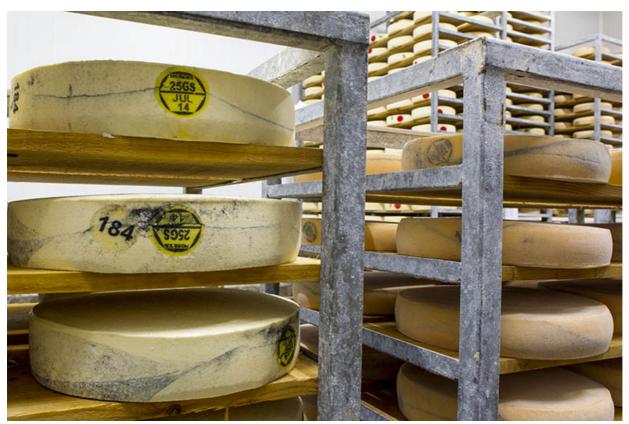
Affinage du morbier : meule avec ses plaques d'identification. La plaque jaune indique l'appellation morbier, le mois et l'année de fabrication, le code du département et le code de la fromagerie ; l'autre plaque donne le jour de fabrication.
