SCIERIE JUSTIN FROIDEVAUX, PUIS MOUGIN PUIS TAILLARD

Bourgogne-Franche-Comté, Doubs Charquemont

Dossier IA25001239 réalisé en 2013 revu en 2014

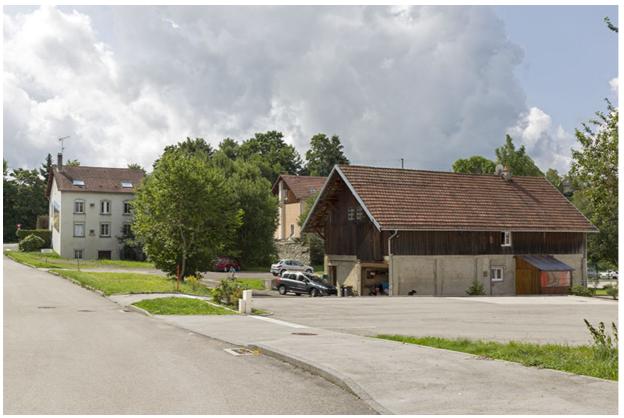
Vue d'ensemble, depuis le nord. Au premier plan à droite, bâtiment ayant servi de logement d'ouvriers, étable et dépôt de sciure ; à l'arrière-plan à gauche, le logement patronal.

Détruite par un incendie dans la nuit du 28 au 29 janvier 1991, la scierie a été démolie. Seuls subsistent au nord une ancienne remise (transformée en habitation), qui fut aussi entrepôt de sciure, logement d'ouvriers et étable des boeufs ; au long de la Rue Neuve le logement patronal, rénové après l'incendie et orné en 2001 sur son mur oriental d'une peinture murale due au peintre suisse Carolus (Carol Gertsch, né le 26 avril 1952 à La Chaux-de-Fonds) ; entre les deux quelques pans de murs.

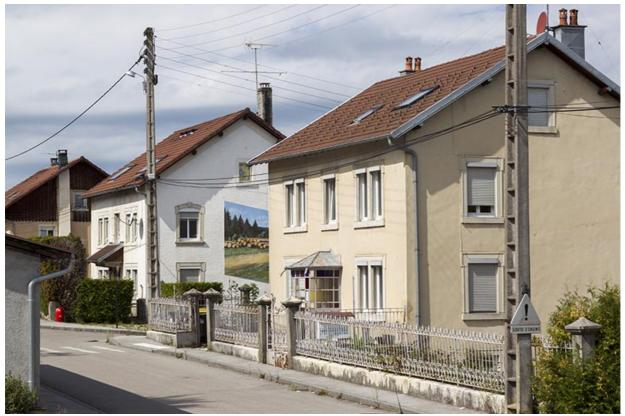
Extrémité ouest de la Rue Neuve (vers la rue de la Scierie). Du premier plan à l'arrière-plan : atelier d'horlogerie Domon Frères (n° 14), logement de la scierie Taillard (n° 16) et atelier de traitement thermique des métaux, de polissage et de galvanoplastie Perrot-Audet (n° 18).

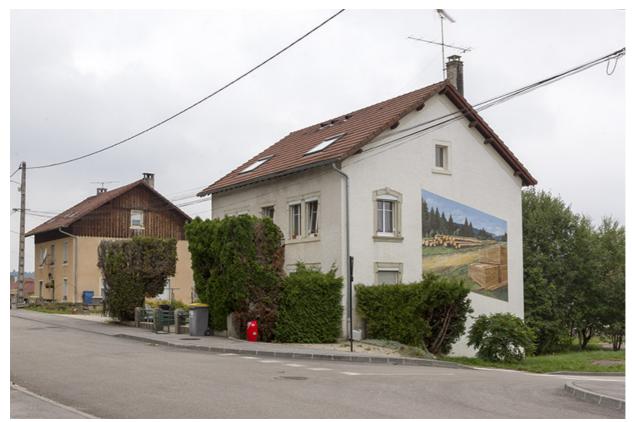
Logement patronal : vue d'ensemble, depuis l'est (façades antérieure et latérale droite).

Le logement patronal, aux murs de moellons calcaires enduits, comporte un étage de soubassement, un rez-de-chaussée surélevé, un étage carré et un étage en surcroît, desservis par un escalier récent tournant à retours sans jour en béton. Il ressemble beaucoup à la maison voisine (au n° 14), notamment par la disposition de ses façades, celle antérieure percée de fenêtres horlogères au rez-de-chaussée et à l'étage. Sa façade orientale est ornée d'une peinture évoquant l'activité de la scierie dans un paysage du Haut-Doubs. Au nord, le deuxième bâtiment est, lui, en pan de béton armé avec remplissage de briques creuses et enduit, masqués par un essentage de planches en partie haute (le mur pignon occidental est protégé par un essentage récent). Il comporte un étage carré. Les deux édifices sont coiffés chacun d'un toit à longs pans et pignons couverts, à couverture de tuiles mécaniques. Les vestiges de l'atelier de fabrication consistent en un pan de mur en moellons calcaires.

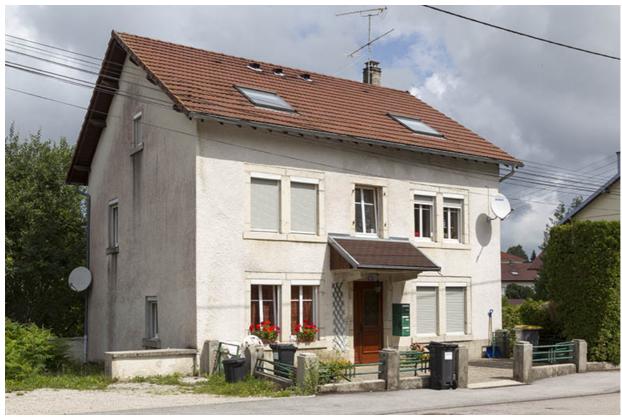
Logement patronal : façades antérieure et latérale gauche.

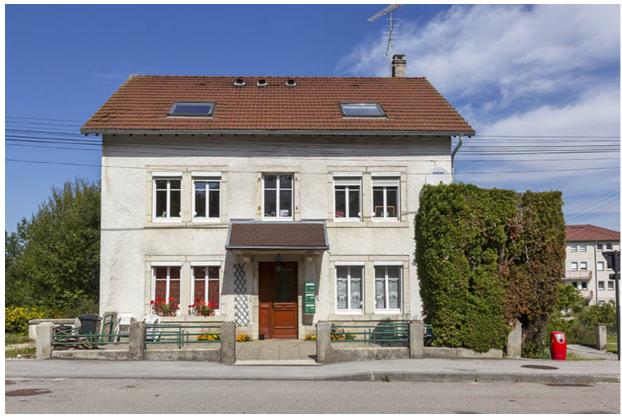
Logement patronal : façade antérieure. 25, Charquemont, 16 Rue Neuve

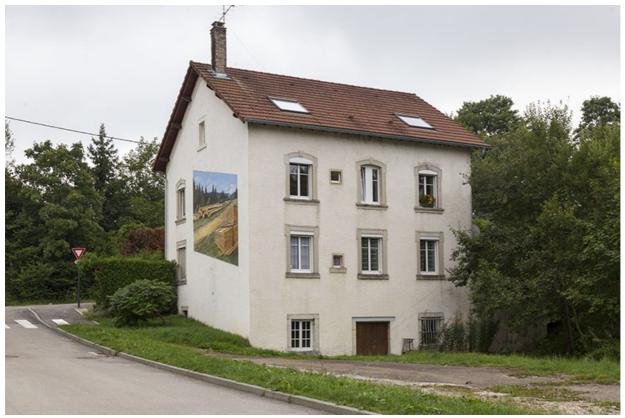
Logement patronal : façades postérieure et latérale droite.

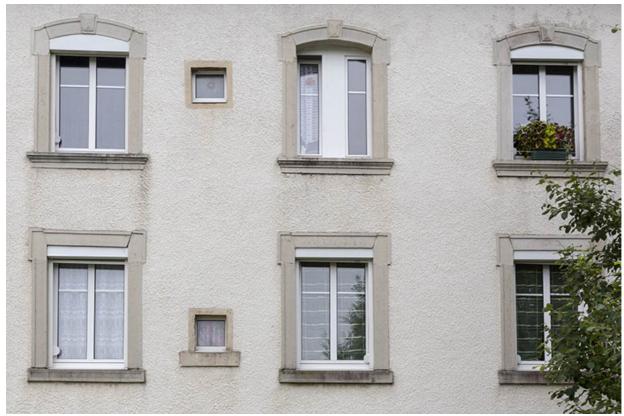
Logement patronal, façade postérieure : fenêtres.

Typologie: baie horlogère

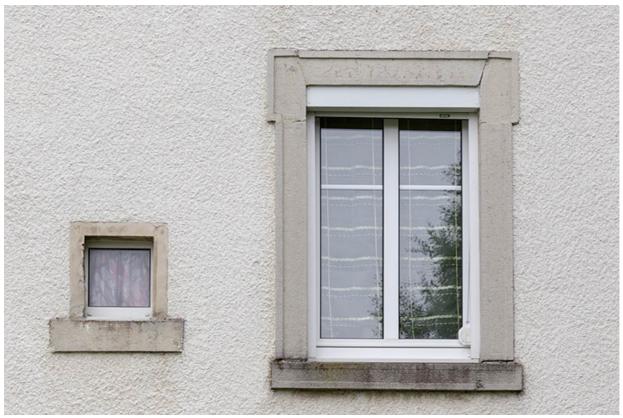
Logement patronal, façade postérieure : fenêtre du rez-de-chaussée surélevé.

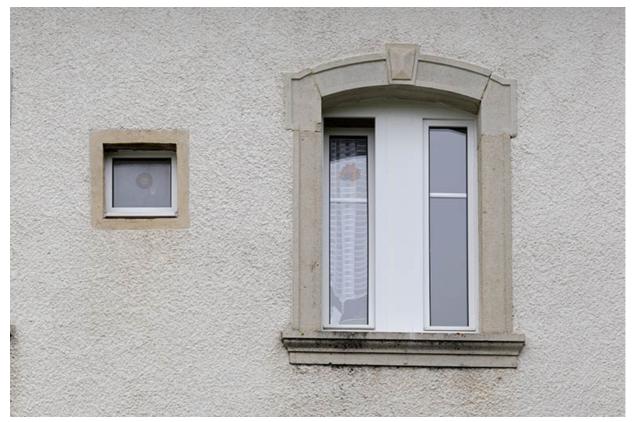
Logement patronal, façade postérieure : fenêtre du 1er étage.

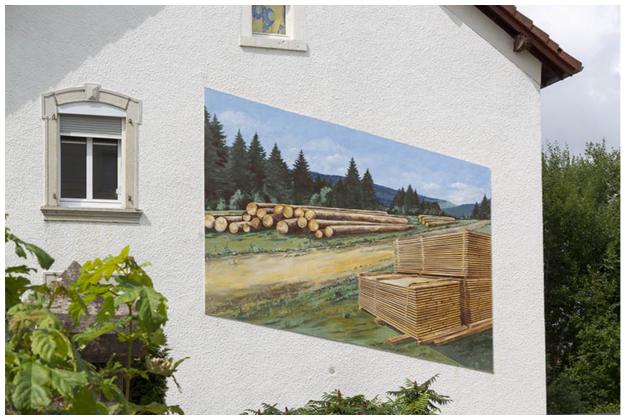
Logement patronal, façade latérale droite : peinture murale.

La peinture est de format losangique, réalisée sur une surépaisseur de crépis sur le mur oriental du logement patronal. Elle représente en arrière-plan un paysage du Haut-Doubs, avec forêt de sapins et monts, et en avant-plan des piles de planches séparées par un chemin de grumes entassées. Elle porte des inscriptions : signature du peintre et date de réalisation en bas à gauche (Carolus / 7 / 2001), dates d'existence de la scierie et initiales du dernier scieur en bas à droite (1927-1991 M.T.)

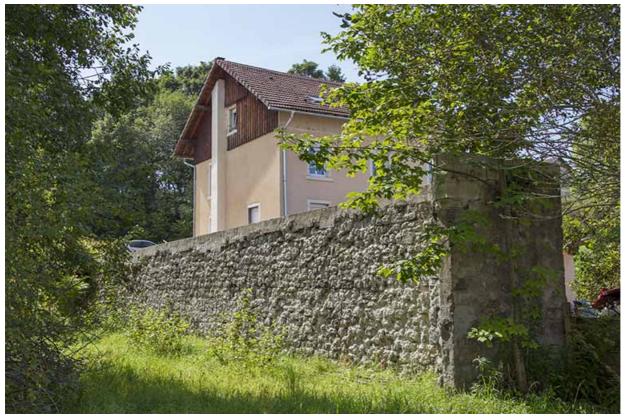
Vestige du mur de la scierie. 25, Charquemont, 16 Rue Neuve

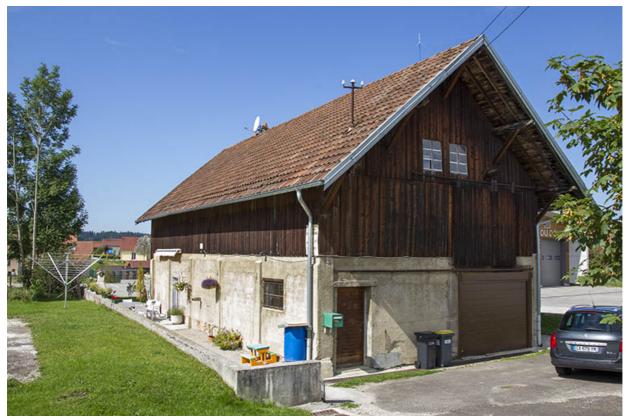
Logement d'ouvriers et dépôt de sciure, depuis la rue à l'est.

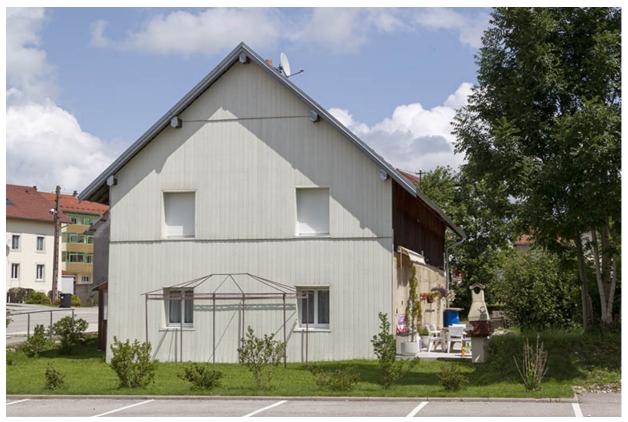
Logement d'ouvriers et dépôt de sciure : façade ouest.
