FERME ET ATELIER DE PIERRES POUR L'HORLOGERIE DE LA SOCIÉTÉ BROSSARD FRÈRES

Bourgogne-Franche-Comté, Doubs
Charquemont
19 rue de l' Eglise

Dossier IA25001293 réalisé en
2014

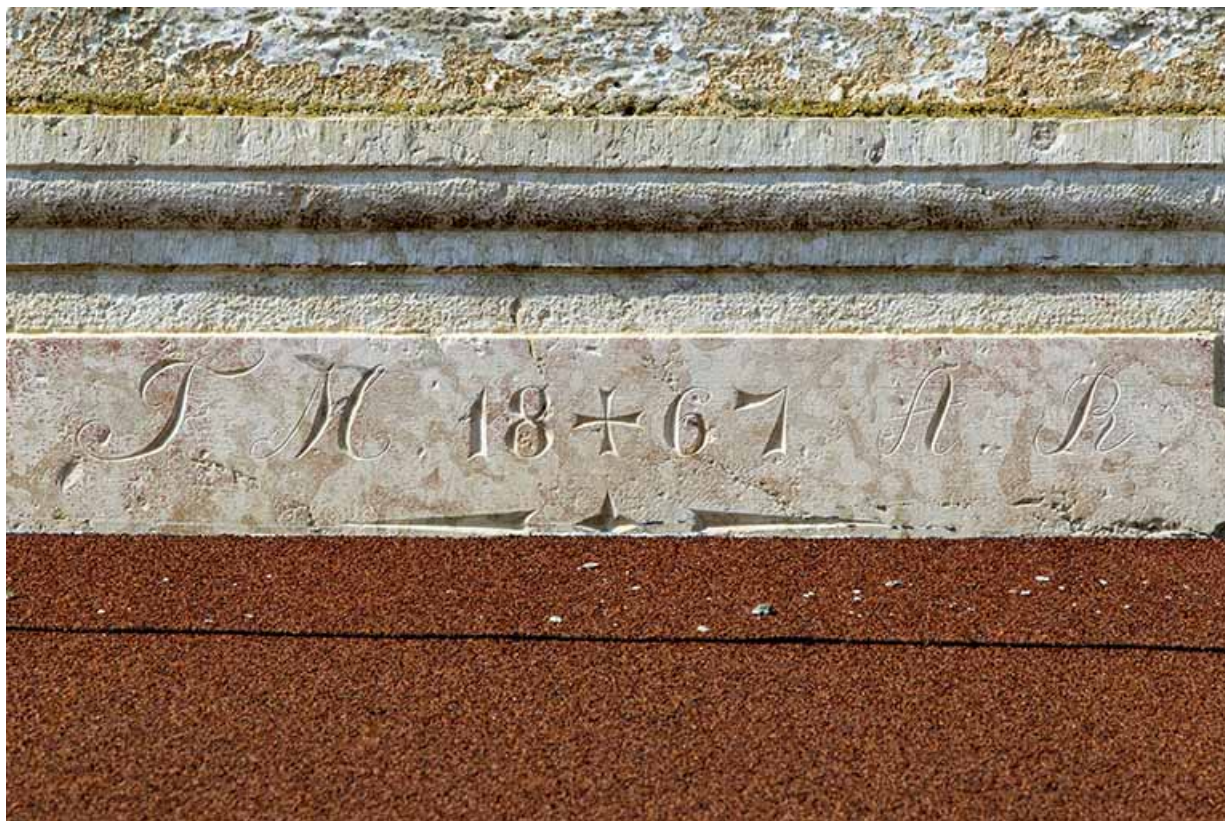
N° de l'illustration : 20142501774NUC2A

Initiales et date portée sur le linteau de l'entrée.

La ferme est bâtie en 1867, date portée sur le linteau de l'entrée entre les initiales JM et AR, vraisemblablement pour Jean (Jean François Abel) Mougins et Adèle (Adèle Célestine) Roussey, mariés en 1864. Elle passe vers 1914 à Victor Brossard (Louis Joseph Victor, marié en 1911 avec Clothilde Thérèse Marie Mougins), frère de Louis Brossard, un horloger installé au 17 rue de l'Eglise. Peut-être modifiée vers 1943, elle abrite au milieu du 20e siècle la fabrique de rubis pour montre des frères Brossard, les descendants de Victor (Xavier, Denis, Roland, Jean, Victor, etc.) réunis avec leurs soeurs au sein d'une Sarl (au capital de 8 000 F) créée le 15 avril 1953. Cette affaire familiale disparaît peut-être dans les années 1960 suite de la fermeture de leur client, la société Laurent Macabrey et Cie (installée au 3 rue du Chalet). La ferme est actuellement une habitation.
