## FERME ET ATELIER DE PIERRES POUR L'HORLOGERIE DE LA SOCIÉTÉ BROSSARD FRÈRES

Bourgogne-Franche-Comté, Doubs  
Charquemont  
19 rue de l'Eglise

Dossier IA25001293 réalisé en  
2014  
Auteur(s) : Laurent Poupart

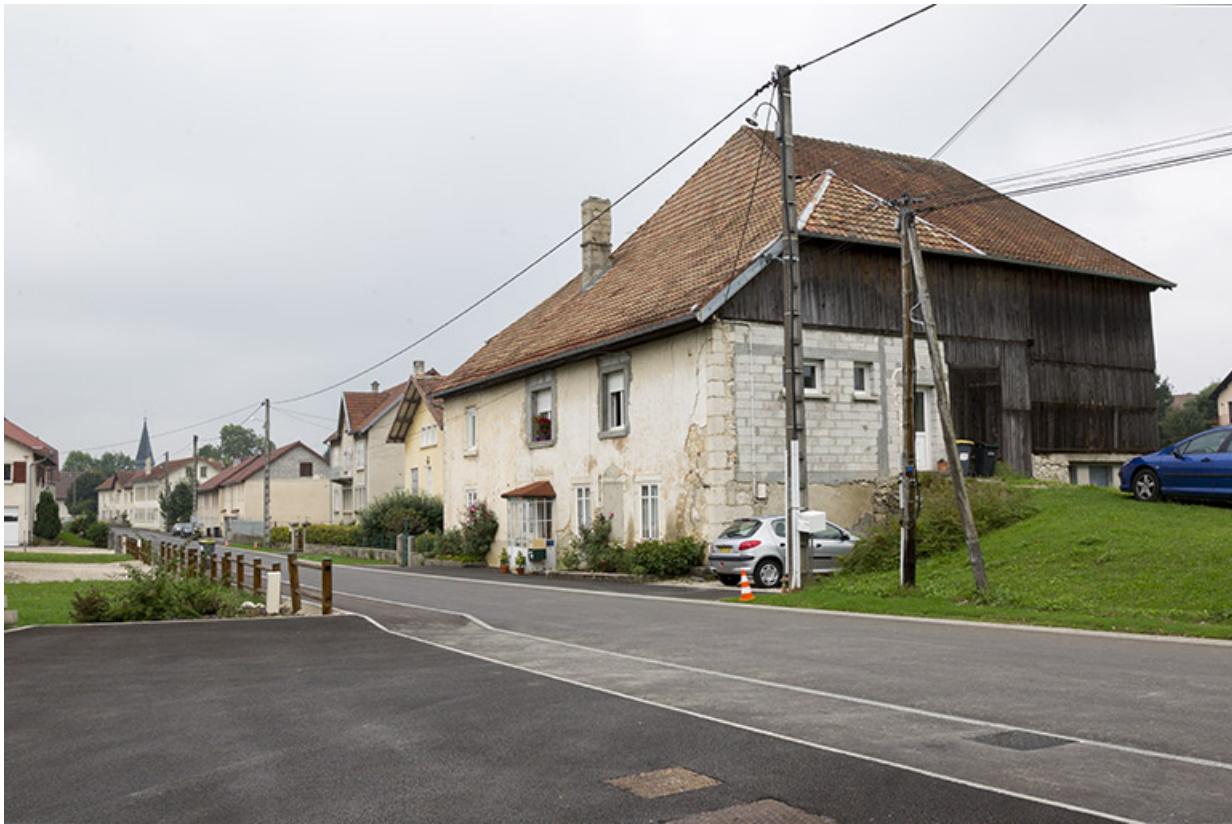
N° de l'illustration : 20122502260NUC2A

**Vue d'ensemble, depuis l'est (façades antérieure et latérale droite).**

La ferme se compose d'un corps d'habitation parallèle à la rue prolongé vers l'arrière (au nord) par un second corps accolé abritant le fenil. Les deux sont réunis sous un même toit à longs pans, à couverture de tuiles mécaniques, avec demi-croupes (à l'ouest et à l'est) sur le premier, pignon couvert au nord pour le second. Le premier corps a des murs de moellons calcaires enduits, avec essentage de planches récent sur le pignon ouest ; il comporte un sous-sol, un étage carré et un étage en surcroît, desservis par un escalier dans-œuvre. Le second a des moellons au rez-de-chaussée et un pan de bois essenté de planches à l'étage. Une rampe (levée de grange) donnait accès au fenil sur le mur pignon oriental.

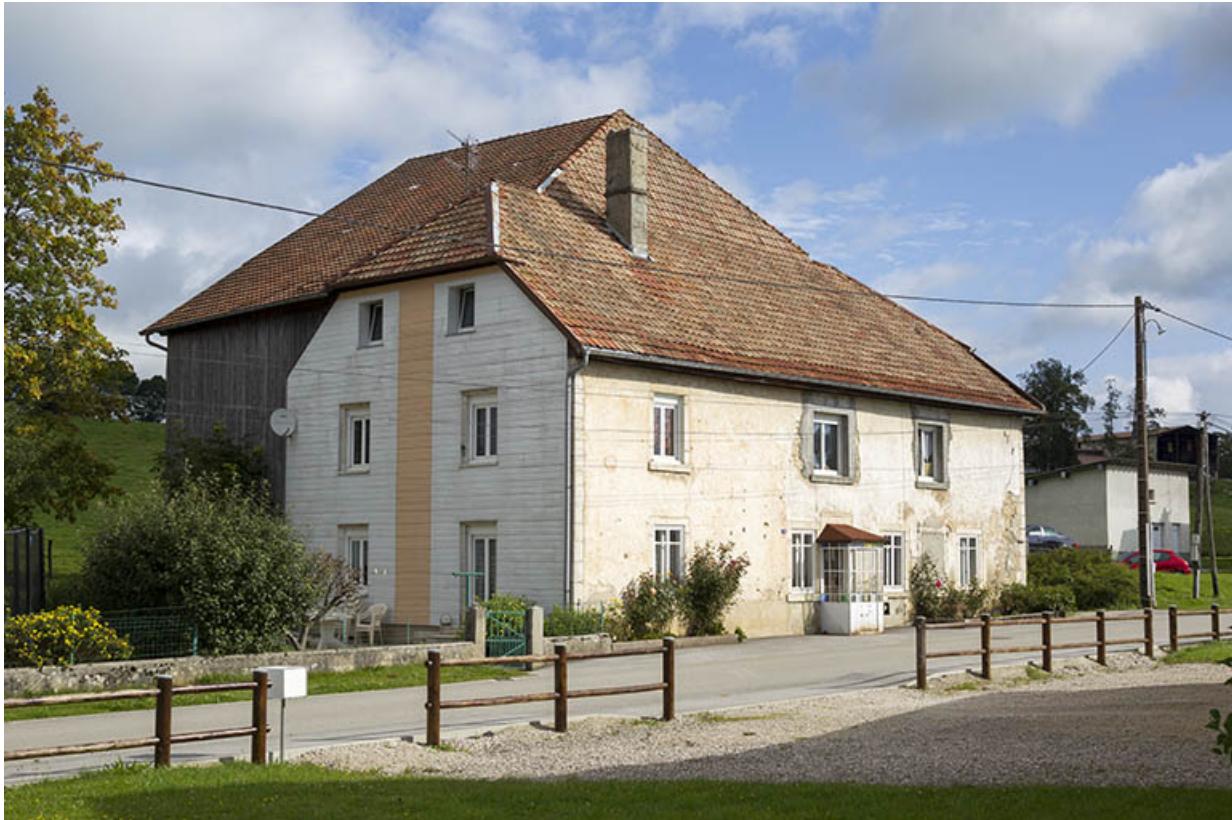
N° de l'illustration : 20142501773NUC2A

**Façades antérieure et latérale gauche.**

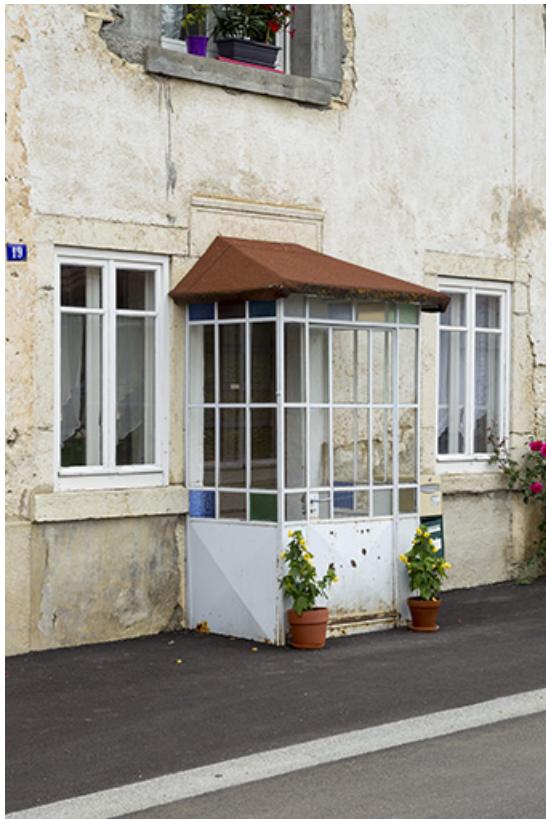
N° de l'illustration : 20122502259NUC2A

**Façade antérieure : entrée.**

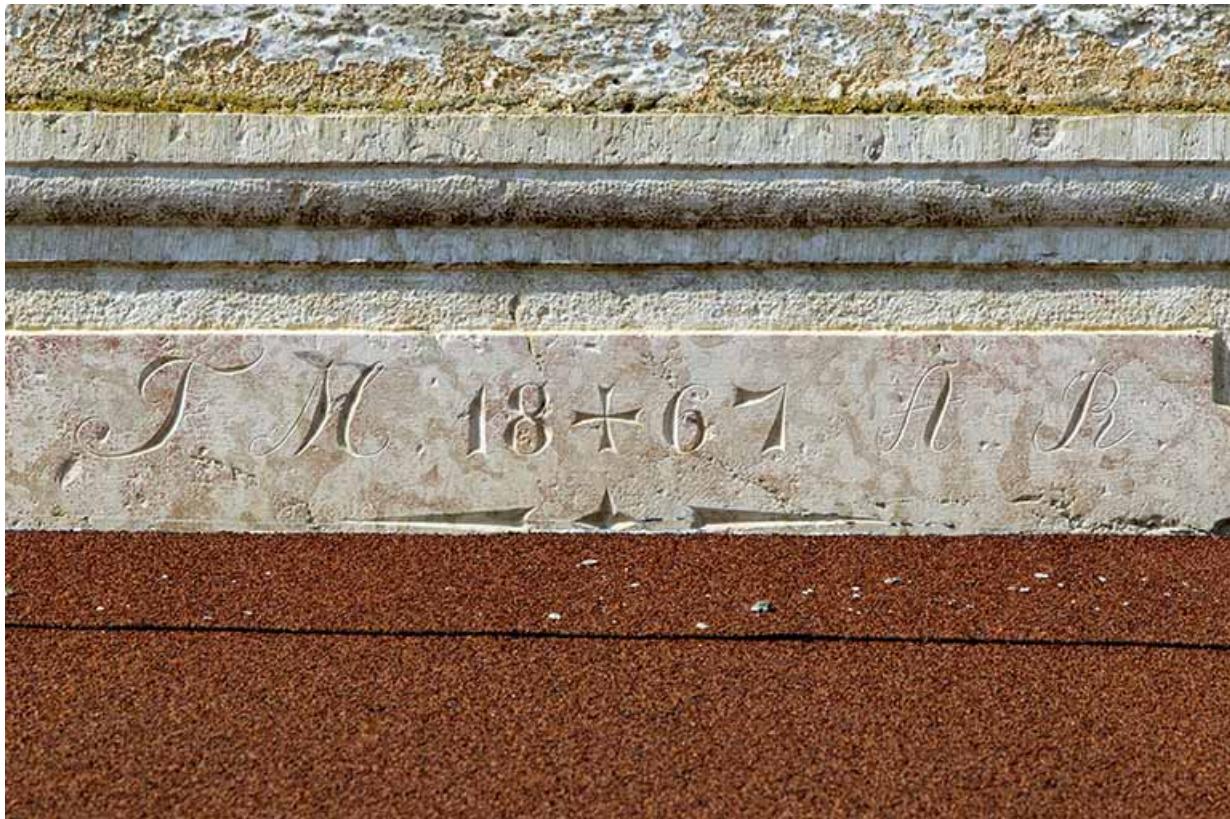
N° de l'illustration : 20142501774NUC2A

**Initiales et date portée sur le linteau de l'entrée.**

La ferme est bâtie en 1867, date portée sur le linteau de l'entrée entre les initiales JM et AR, vraisemblablement pour Jean (Jean François Abel) Mougin et Adèle (Adèle Célestine) Roussey, mariés en 1864. Elle passe vers 1914 à Victor Brossard (Louis Joseph Victor, marié en 1911 avec Clothilde Thérèse Marie Mougin), frère de Louis Brossard, un horloger installé au 17 rue de l'Eglise. Peut-être modifiée vers 1943, elle abrite au milieu du 20e siècle la fabrique de rubis pour montre des frères Brossard, les descendants de Victor (Xavier, Denis, Roland, Jean, Victor, etc.) réunis avec leurs soeurs au sein d'une Sarl (au capital de 8 000 F) créée le 15 avril 1953. Cette affaire familiale disparaît peut-être dans les années 1960 suite de la fermeture de leur client, la société Laurent Macabrey et Cie (installée au 3 rue du Chalet). La ferme est actuellement une habitation.

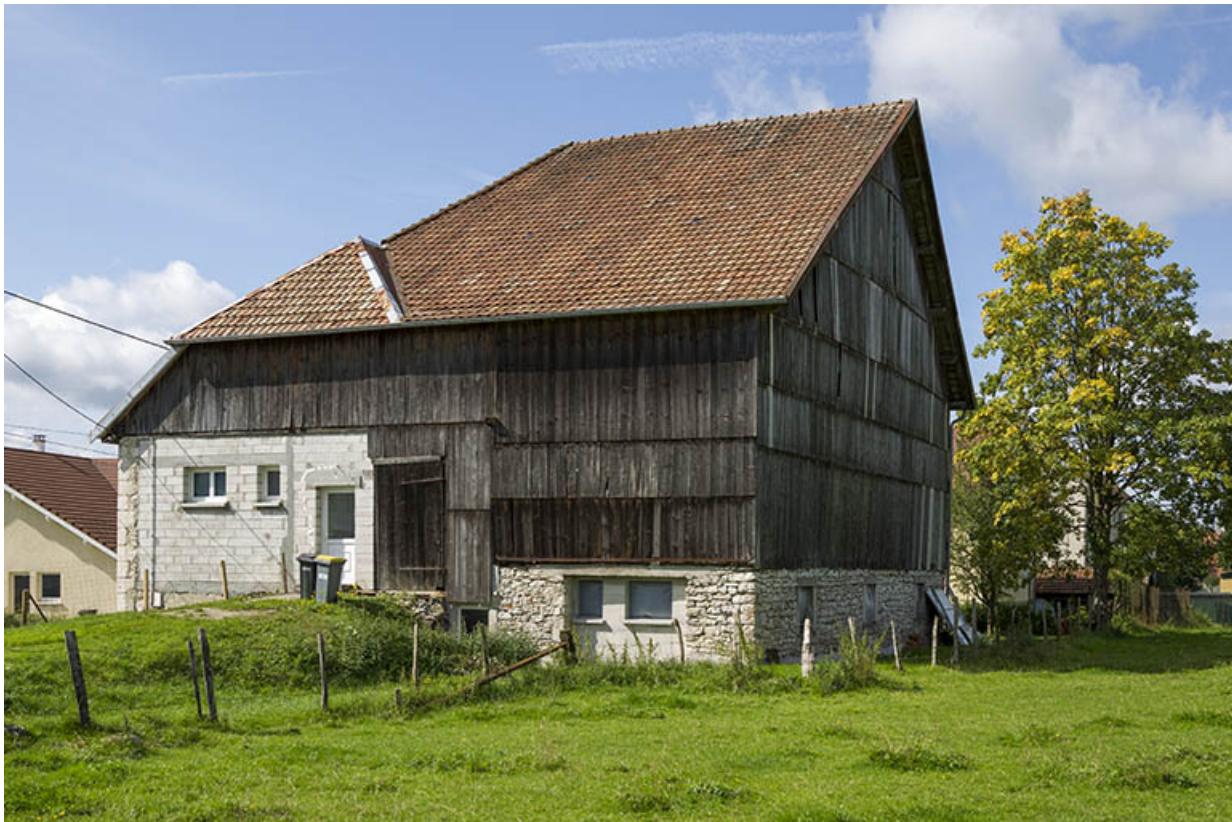
N° de l'illustration : 20142501772NUC2A

**Façades latérale droite et postérieure.**
