MAISON ET ATELIER DE LA SOCIÉTÉ HORLOGERIE COMTÉ-SAVOIE

Bourgogne-Franche-Comté, Doubs
Charquemont
2 rue Mermoz

Dossier IA25001300 réalisé en 2013 revu en
2014

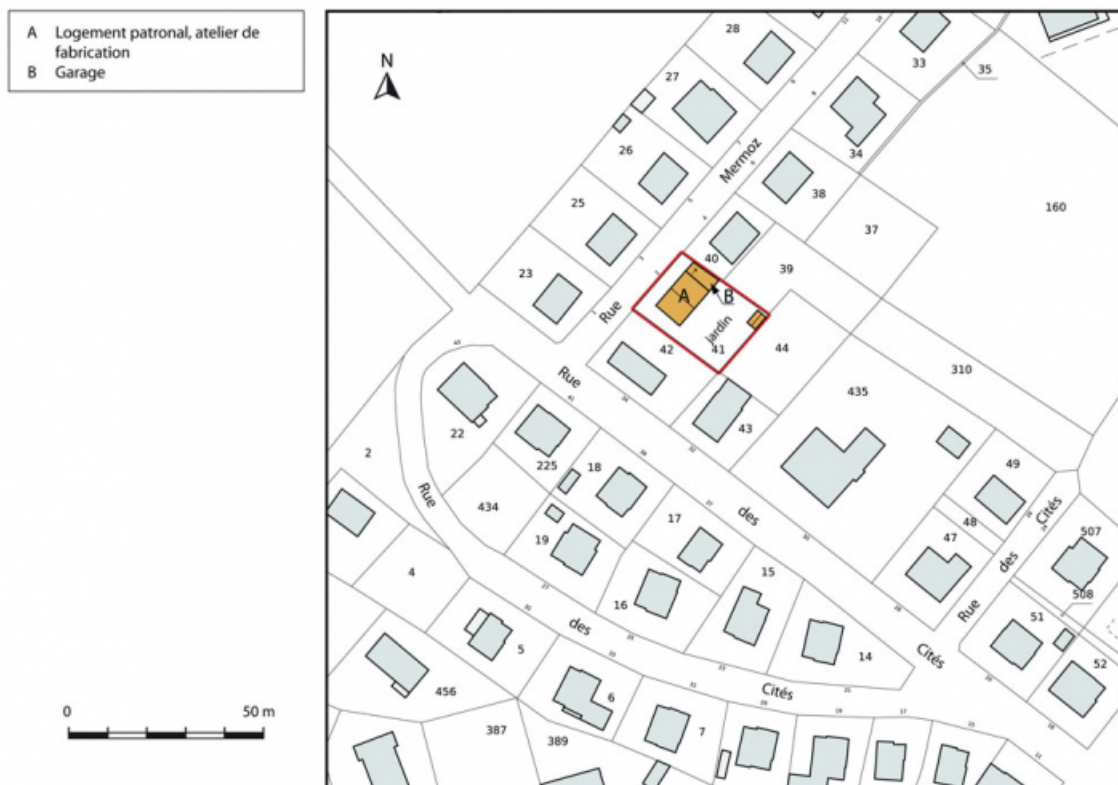
N° de l'illustration : 20152500688NUDA

Plan-masse et de situation. Extrait du plan cadastral, 2015, section AB.
