MAISON ET ATELIER DE LA SOCIÉTÉ HORLOGERIE COMTÉ-SAVOIE

Bourgogne-Franche-Comté, Doubs
Charquemont
2 rue Mermoz

Dossier IA25001300 réalisé en 2013 revu en
2014

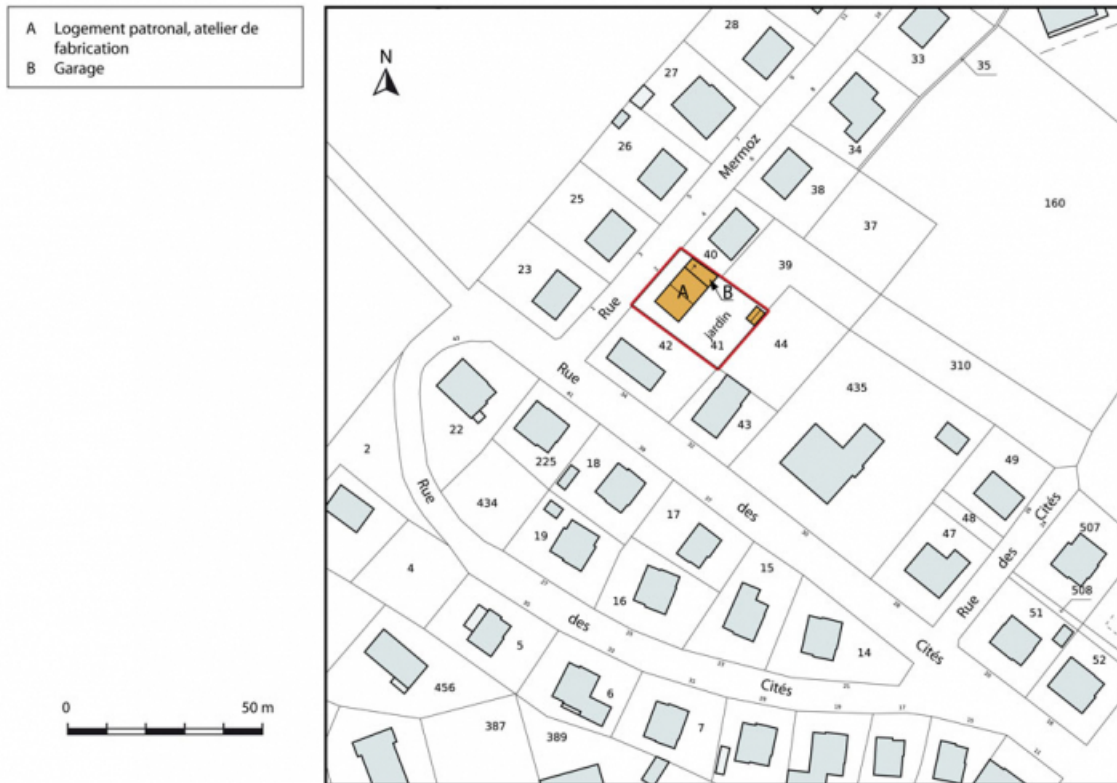
N° de l'illustration : 20152500688NUDA

Plan-masse et de situation. Extrait du plan cadastral, 2015, section AB.

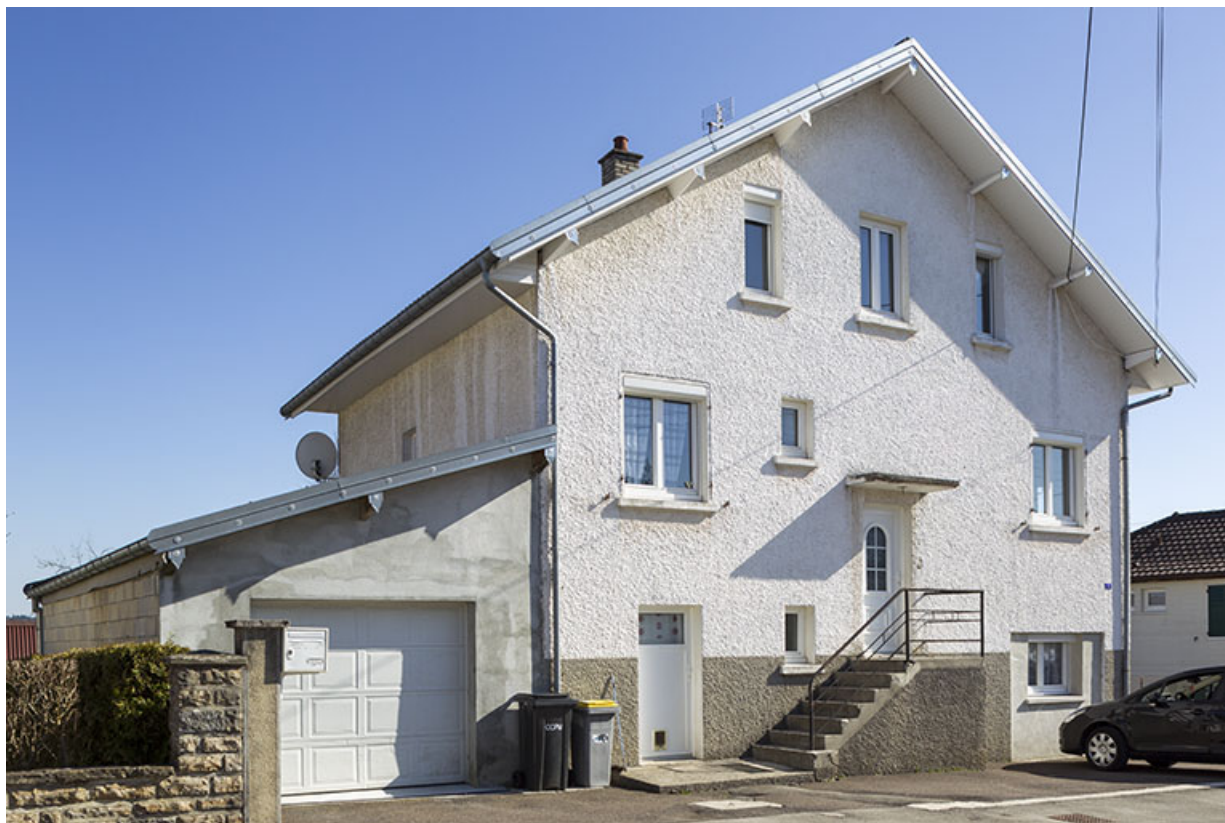
N° de l'illustration : 20152500906NUC2A

Façade antérieure, de trois quarts gauche.

La maison a, comme le garage, des murs en parpaings de béton enduits et une couverture de tuiles mécaniques, supportée par un toit à longs pans et pignons couverts (en appentis sur le garage). Elle comporte un étage carré et un étage en surcroît, desservis par un escalier extérieur droit en maçonnerie et par un escalier dans-oeuvre.

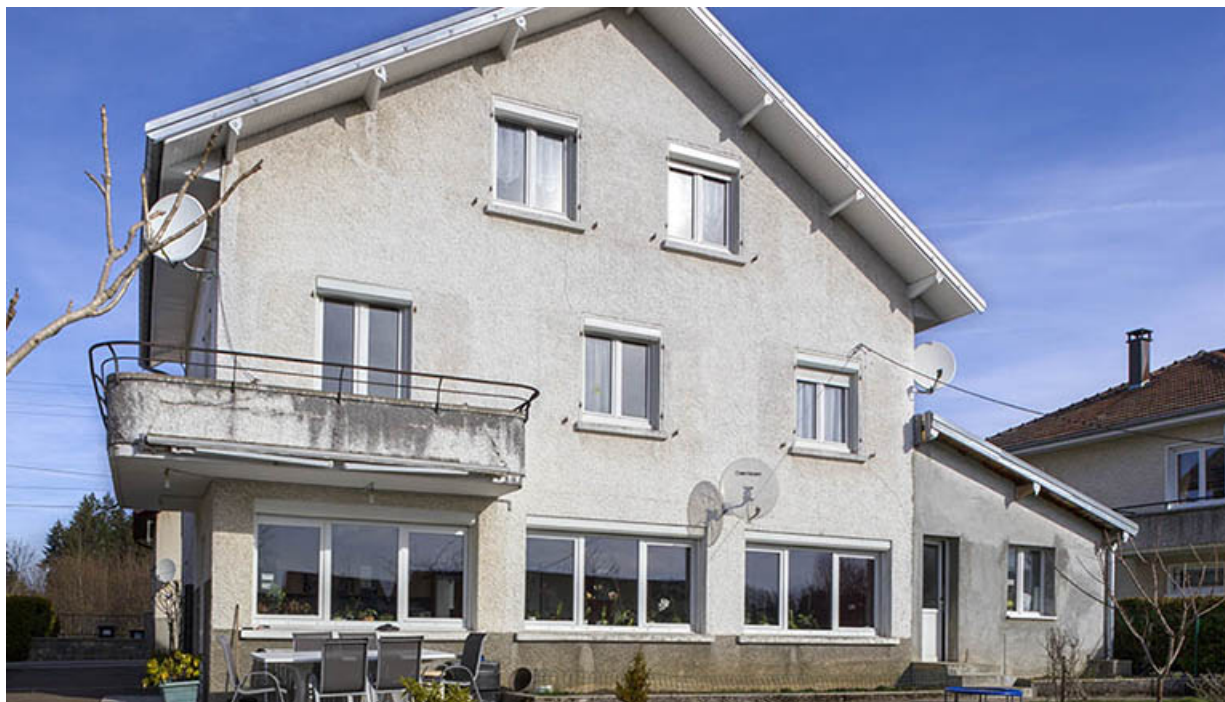
N° de l'illustration : 20152500907NUC2A

Façade postérieure.

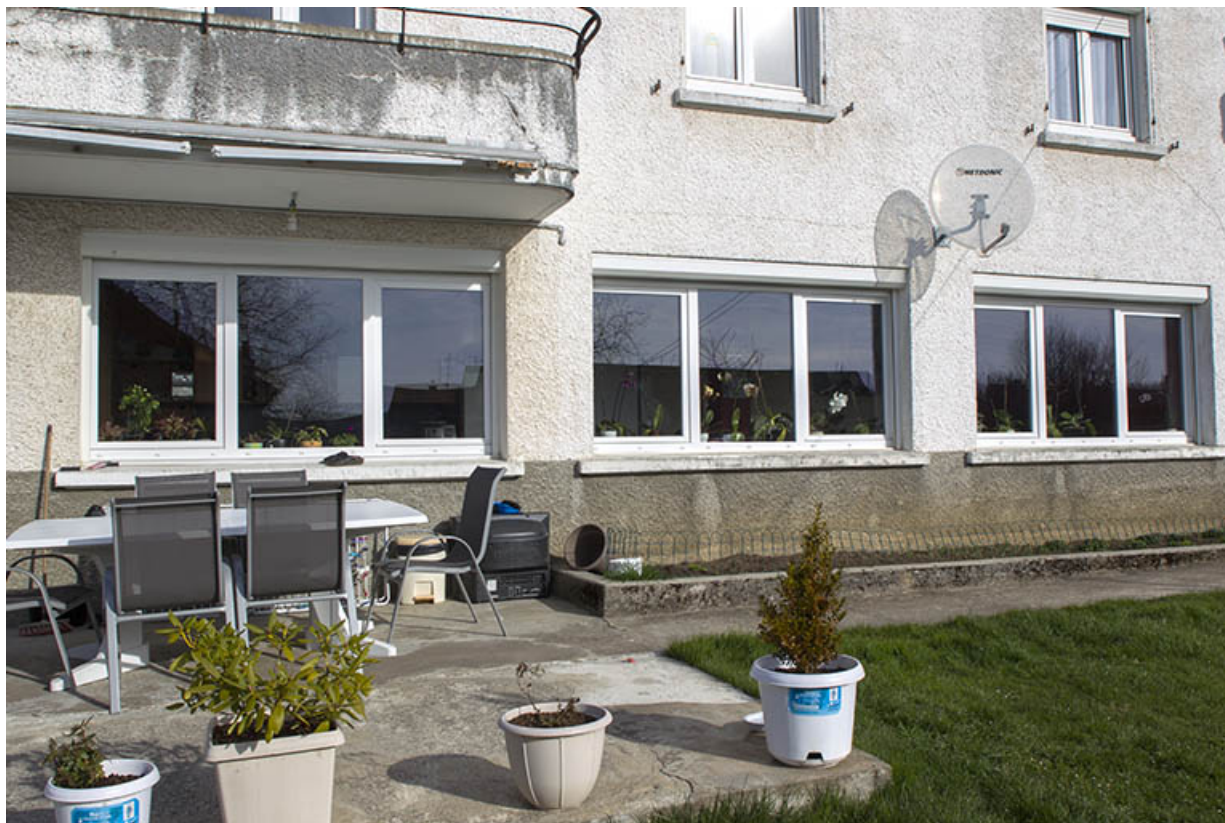
N° de l'illustration : 20152500908NUC2A

Façade postérieure : fenêtres de l'atelier.
25, Charquemont, 2 rue Mermoz

Typologie : baie d'atelier
