# MAISON ET ATELIER DE LA SOCIÉTÉ HORLOGERIE COMTÉ-SAVOIE

Bourgogne-Franche-Comté, Doubs Charquemont 2 rue Mermoz

Dossier IA25001300 réalisé en 2013 revu en 2014

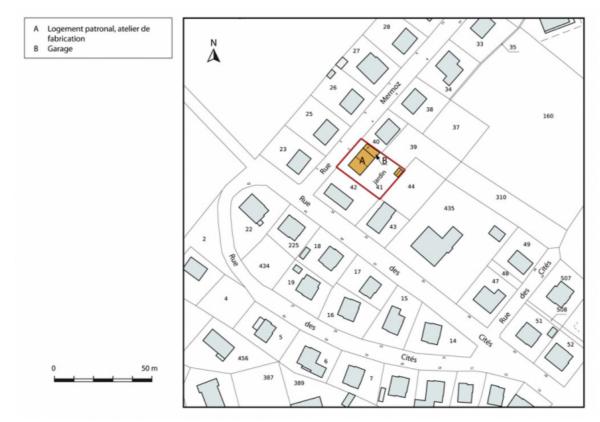
N° de l'illustration : 20152500688NUDA

Plan-masse et de situation. Extrait du plan cadastral, 2015, section AB.

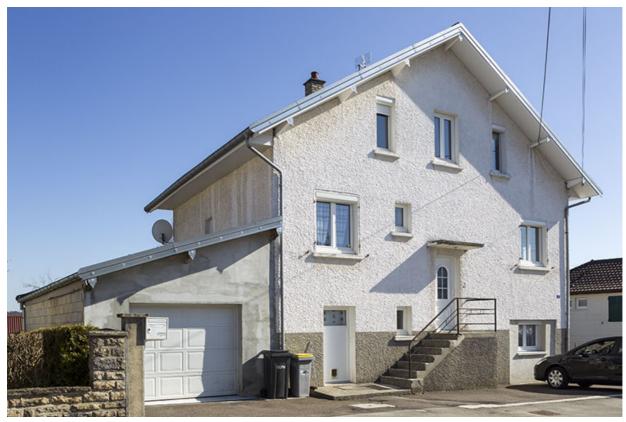
N° de l'illustration : 20152500906NUC2A

Façade antérieure, de trois quarts gauche.

La maison a, comme le garage, des murs en parpaings de béton enduits et une couverture de tuiles mécaniques, supportée par un toit à longs pans et pignons couverts (en appentis sur le garage). Elle comporte un étage carré et un étage en surcroît, desservis par un escalier extérieur droit en maçonnerie et par un escalier dans-oeuvre.

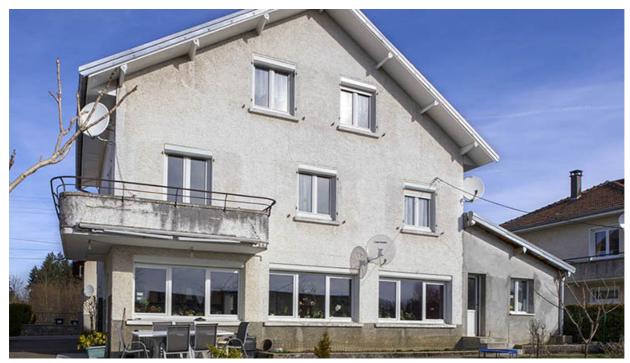
N° de l'illustration : 20152500907NUC2A

## Façade postérieure.

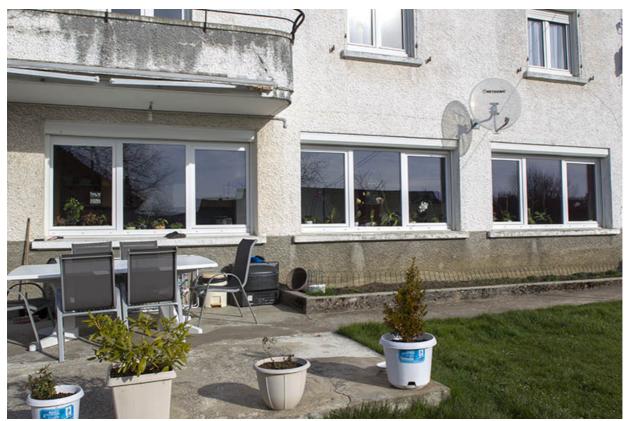
N° de l'illustration : 20152500908NUC2A

Façade postérieure : fenêtres de l'atelier.

Typologie: baie d'atelier
