MAISON ET ATELIER D'HORLOGERIE JANIN

Bourgogne-Franche-Comté, Doubs
Charquemont
5 rue de la Gare

Dossier IA25001305 réalisé en
2014

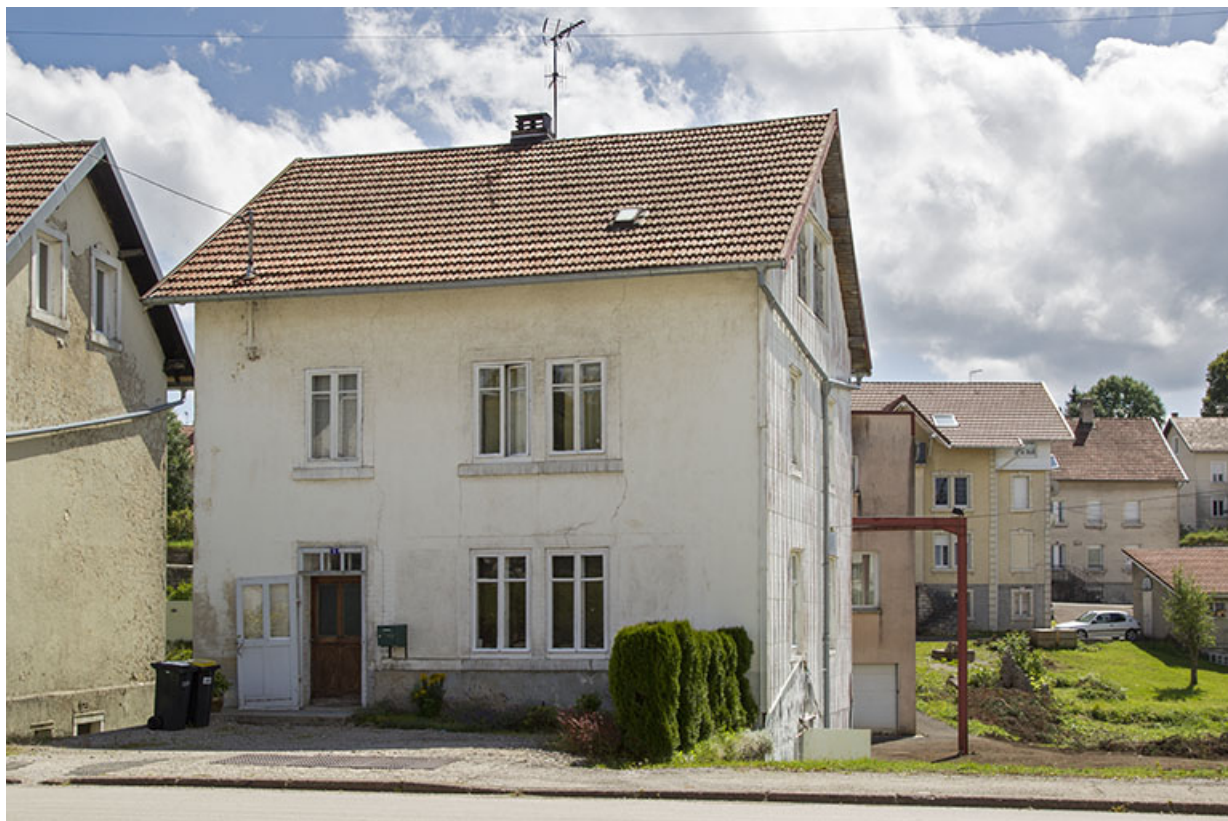
25, Charquemont, 5 rue de la Gare

Façade antérieure, de trois quarts droite.

La maison a des murs en moellons calcaires enduits, celui à l'ouest protégé par un essentage de tôle, et un toit à longs pans et pignons couverts, avec couverture en tuiles mécaniques. Elle comporte un étage de soubassement, un rez-de-chaussée surélevé, un étage carré et un étage en surcroît, desservis par un escalier dans-oeuvre droit en bois. Elle est éclairée en façade au rez-de-chaussée par une baie multiple (quatre fenêtres accolées, dont deux sont bouchées), surmontée à l'étage par une baie horlogère (deux fenêtres accolées).

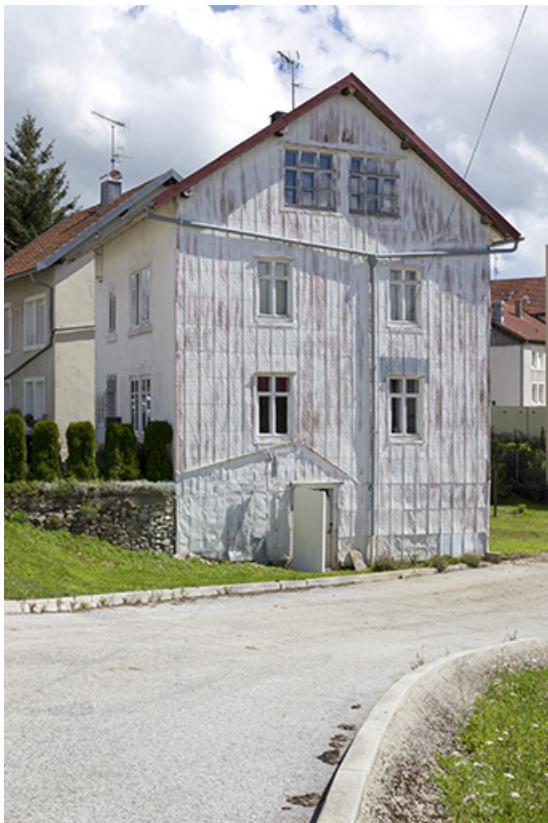
25, Charquemont, 5 rue de la Gare

Façade latérale droite, de trois quarts gauche.

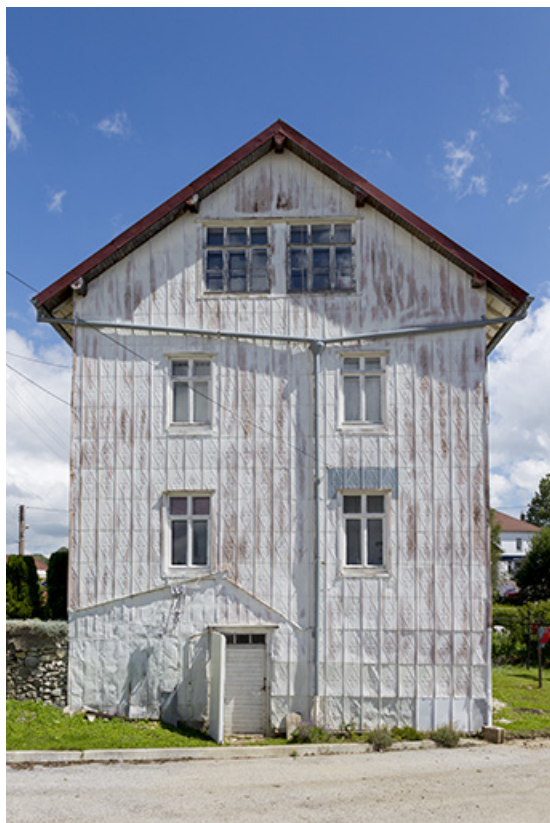
25, Charquemont, 5 rue de la Gare

Façade latérale droite.

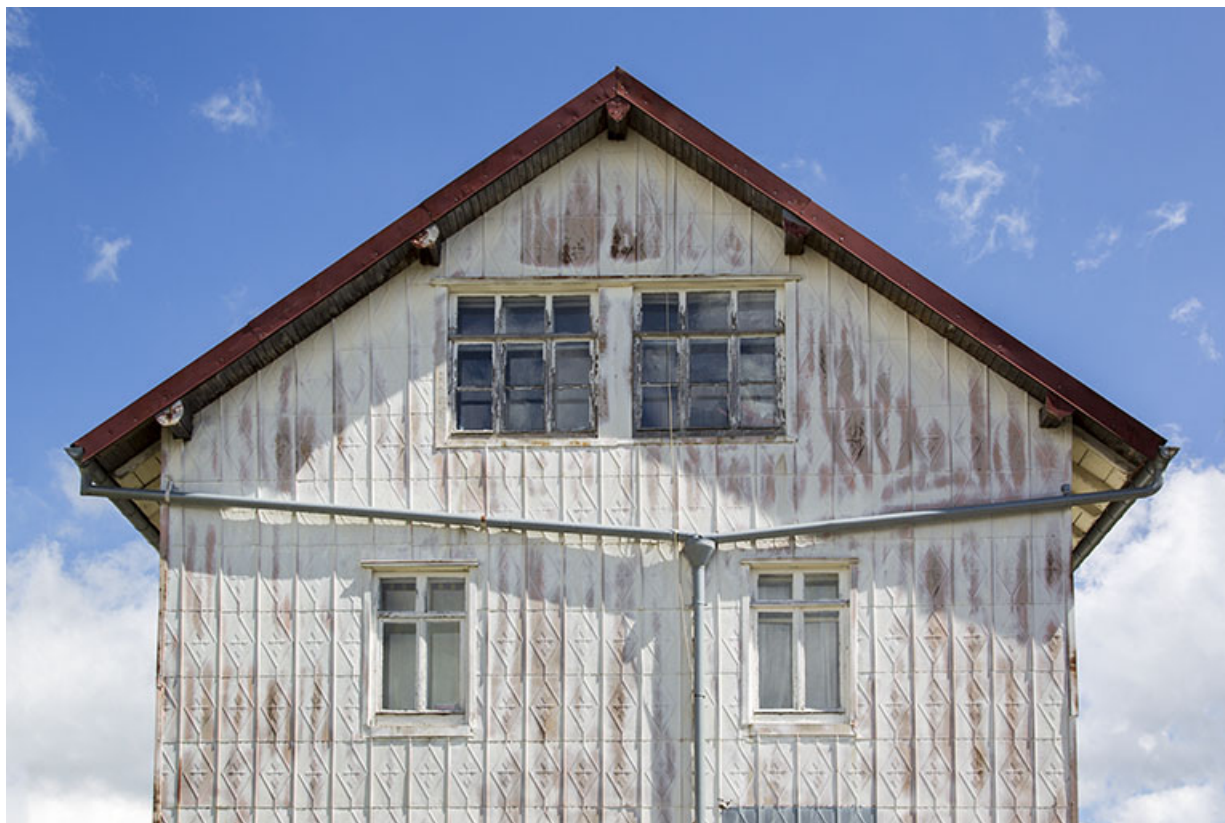
25, Charquemont, 5 rue de la Gare

Façade latérale droite : fenêtres des niveaux supérieurs.

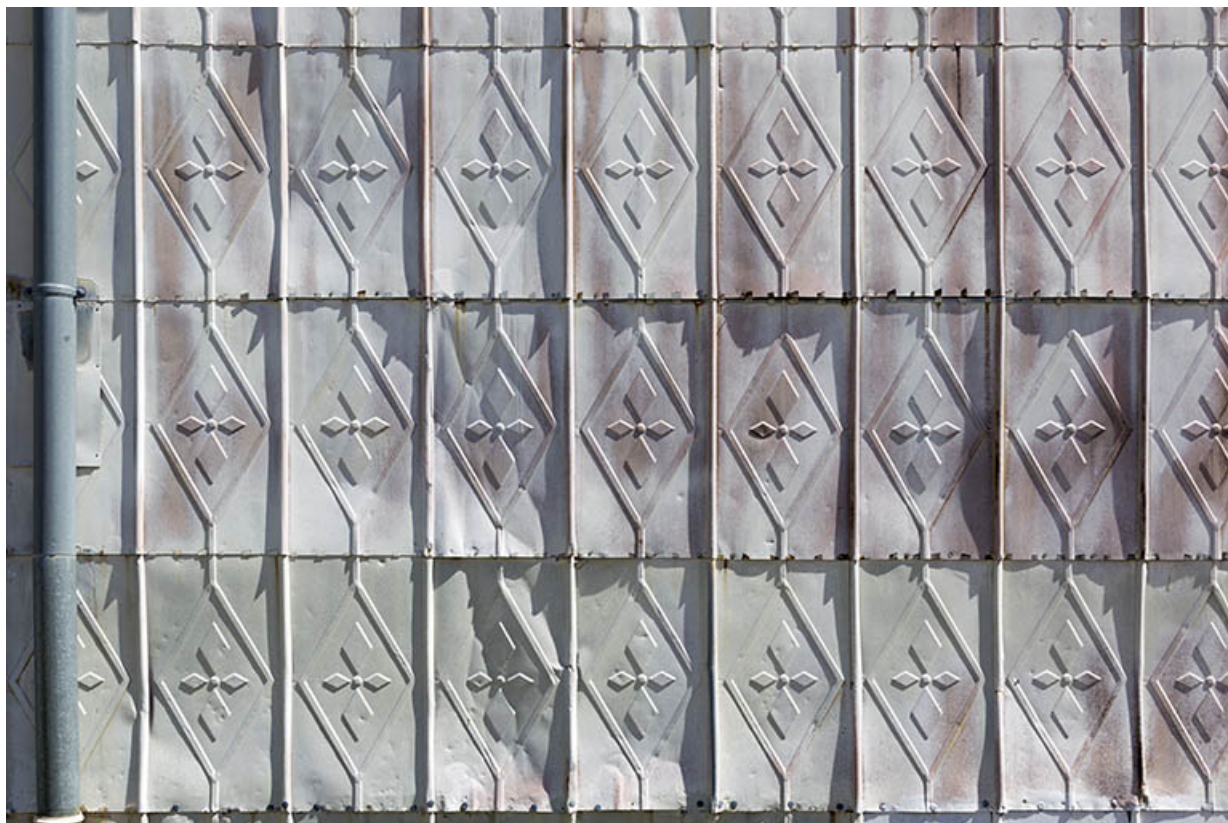
Façade latérale droite : essentage de tôle.
25, Charquemont, 5 rue de la Gare

Murs : calcaire, moellon, enduit, essentage de tôle
