MAISON ET ATELIER D'HORLOGERIE JANIN

Bourgogne-Franche-Comté, Doubs
Charquemont
5 rue de la Gare

Dossier IA25001305 réalisé en
2014

Auteur(s) : Laurent Poupard

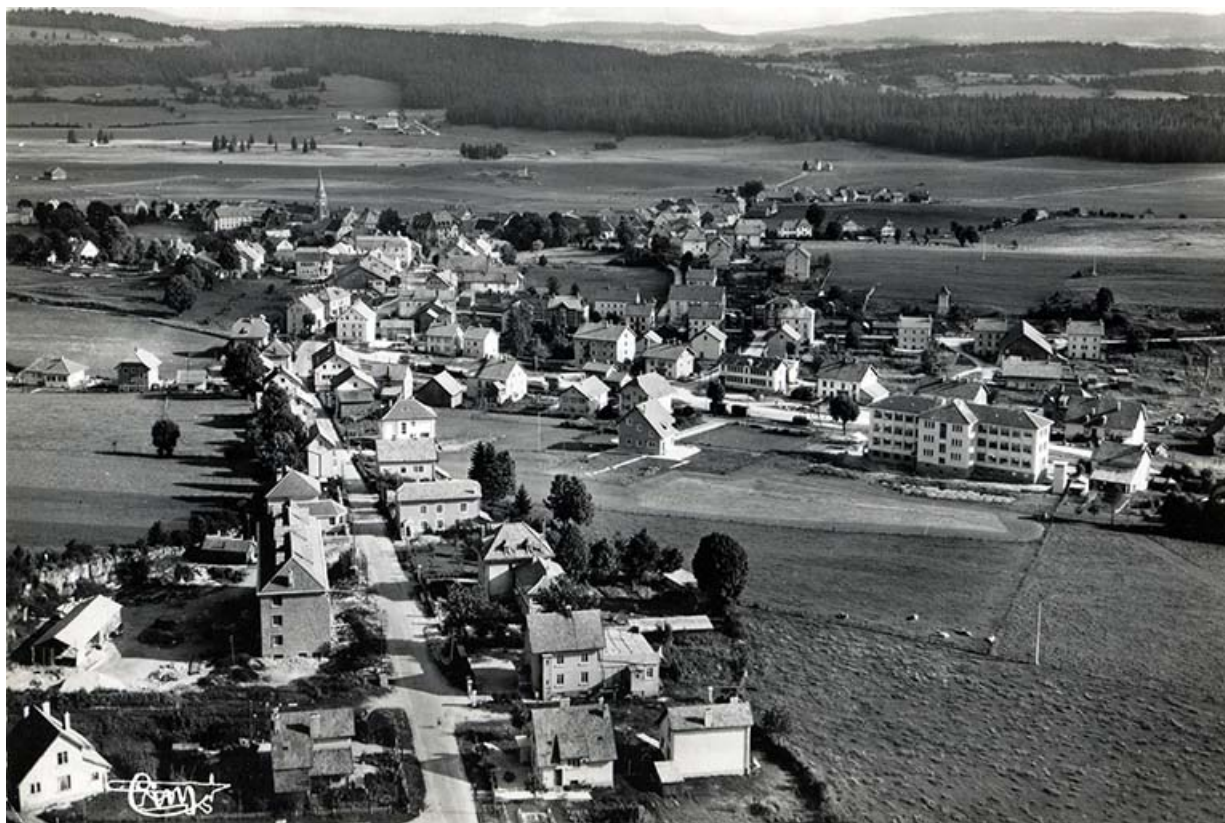
N° de l'illustration : 20132500075NUC1A

Charquemont (Doubs). 11058 - Vue générale aérienne, entre 1951 et 1958. La maison se trouve entre l'usine Rubis-Précis et le transformateur, à gauche de la scierie.
