## MAISON ET ATELIER D'HORLOGERIE JANIN

Bourgogne-Franche-Comté, Doubs  
Charquemont  
5 rue de la Gare

Dossier IA25001305 réalisé en  
2014

Auteur(s) : Laurent Poupard

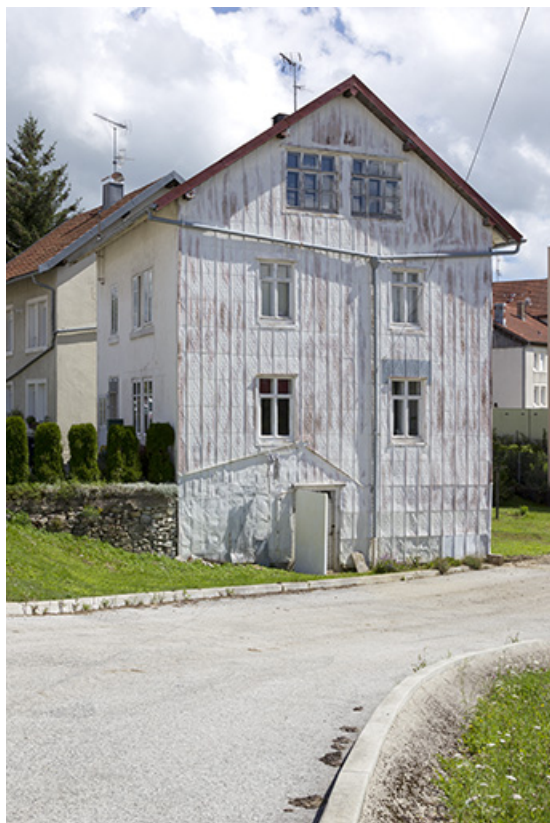
25, Charquemont, 5 rue de la Gare

**Façade latérale droite, de trois quarts gauche.**

La maison a des murs en moellons calcaires enduits, celui à l'ouest protégé par un essentage de tôle, et un toit à longs pans et pignons couverts, avec couverture en tuiles mécaniques. Elle comporte un étage de soubassement, un rez-de-chaussée surélevé, un étage carré et un étage en surcroît, desservis par un escalier dans-oeuvre droit en bois. Elle est éclairée en façade au rez-de-chaussée par une baie multiple (quatre fenêtres accolées, dont deux sont bouchées), surmontée à l'étage par une baie horlogère (deux fenêtres accolées).
