FERME ET ATELIER D'HORLOGERIE PUIS DE MENUISERIE BOURGEOIS

Bourgogne-Franche-Comté, Doubs
Villers-le-Lac
19 rue du Lac

Dossier IA25001544 réalisé en 2015 revu en
2016
Auteur(s) : Laurent Poupart

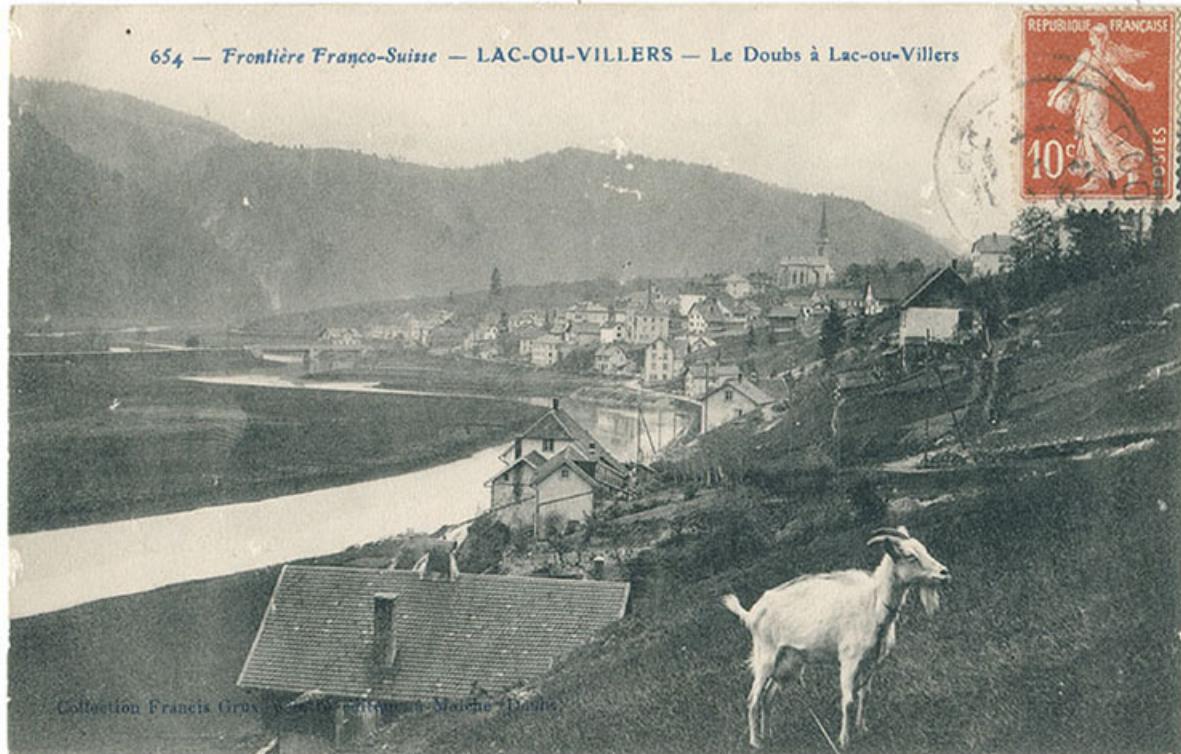
N° de l'illustration : 20162500543NUC2A

654 - Frontière franco-suisse - Lac-ou-Villers - Le Doubs à Lac-ou-Villers, 1er quart 20e siècle [après 1908]. Le toit de la ferme est visible au premier plan.

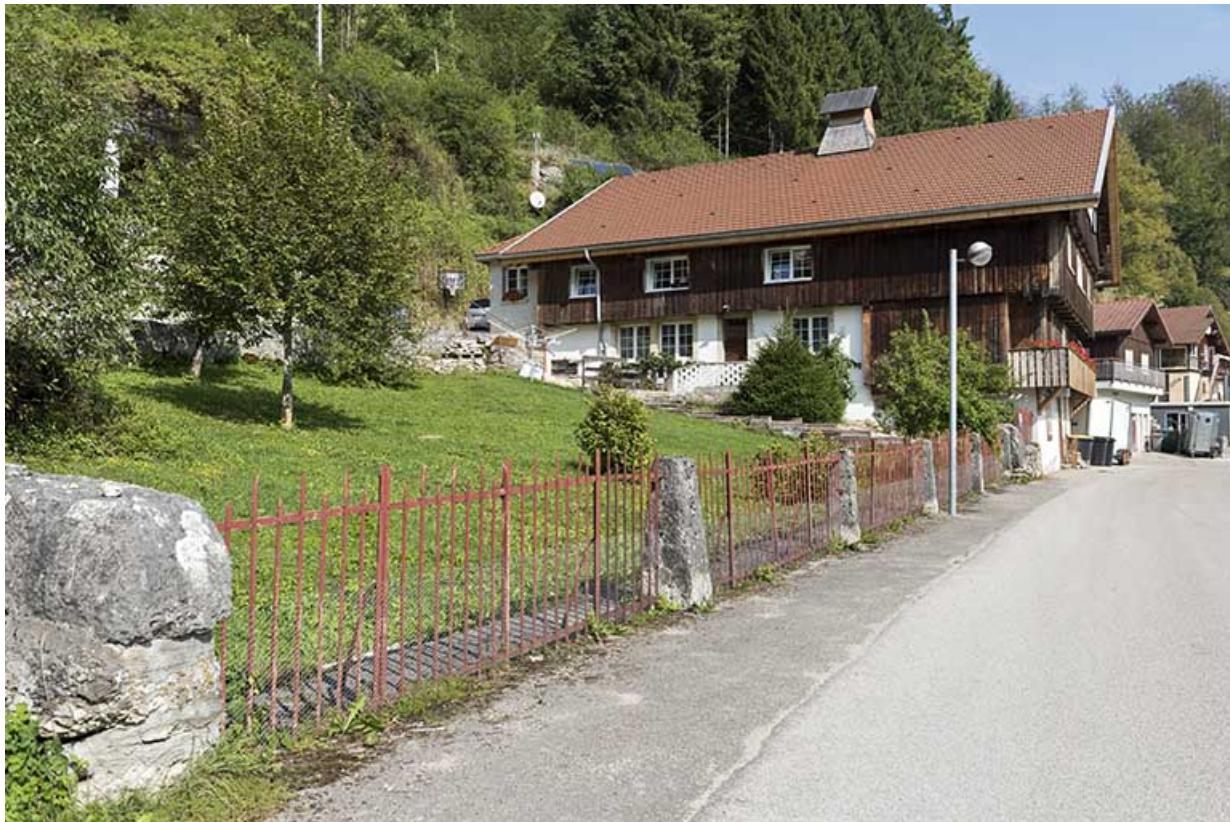
N° de l'illustration : 20162501302NUC4A

Vue d'ensemble, depuis le sud (façade latérale gauche).

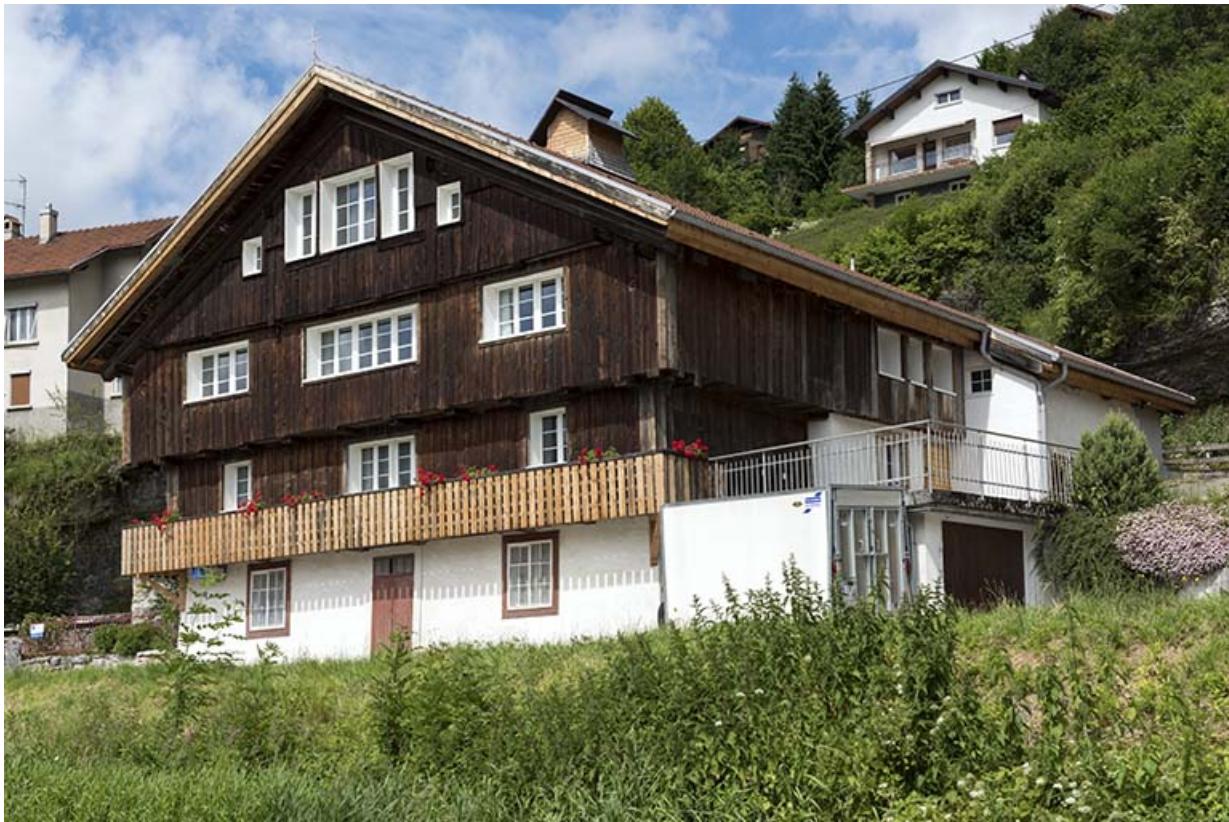
N° de l'illustration : 20162501303NUC4A

Façades antérieure et latérale droite.

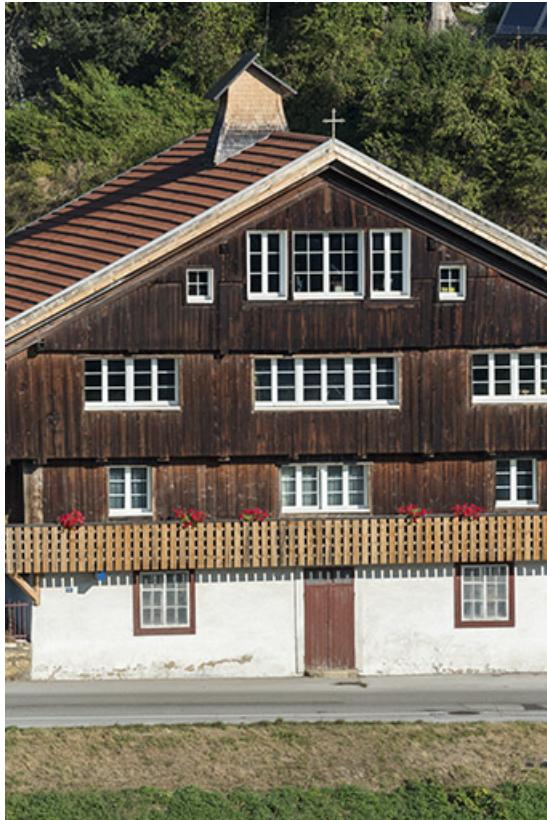
N° de l'illustration : 20162501300NUC4A

Façade antérieure : travées centrales.

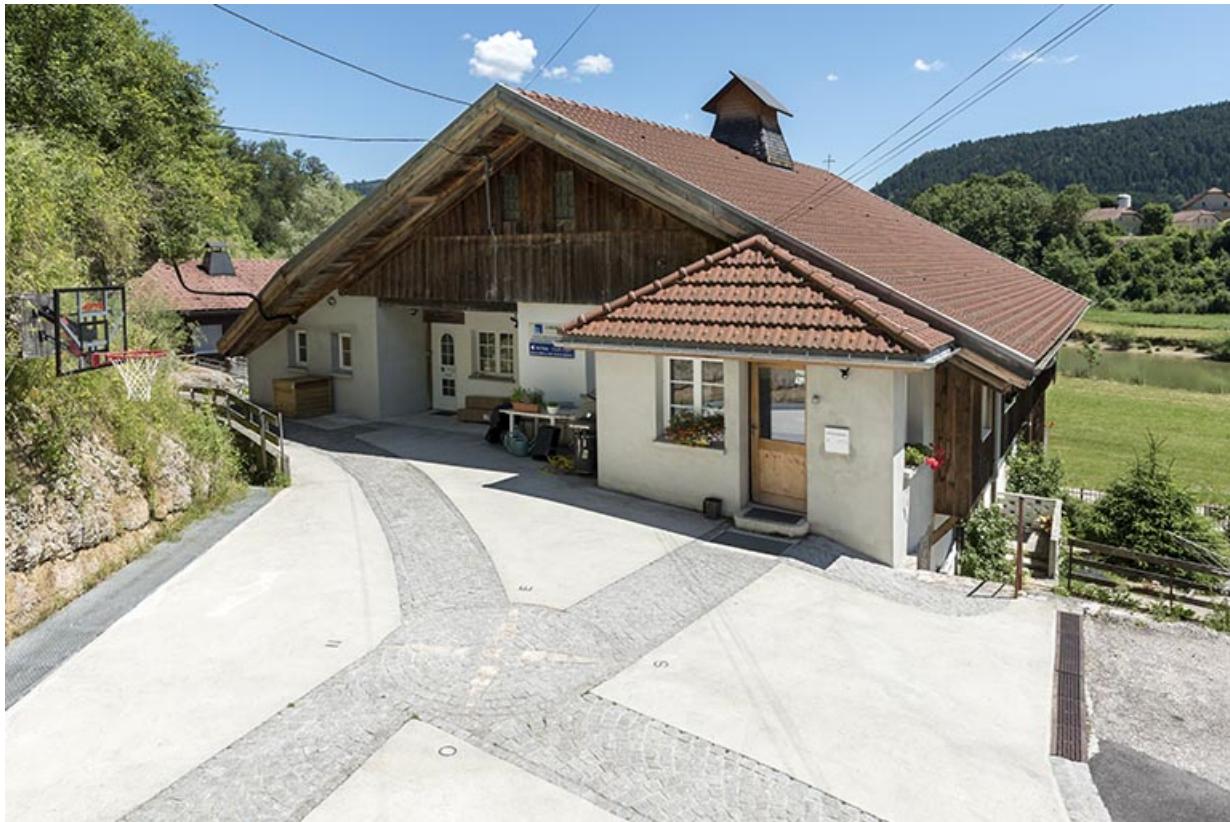
N° de l'illustration : 20162501306NUC4A

Façade postérieure, de trois quarts droite.

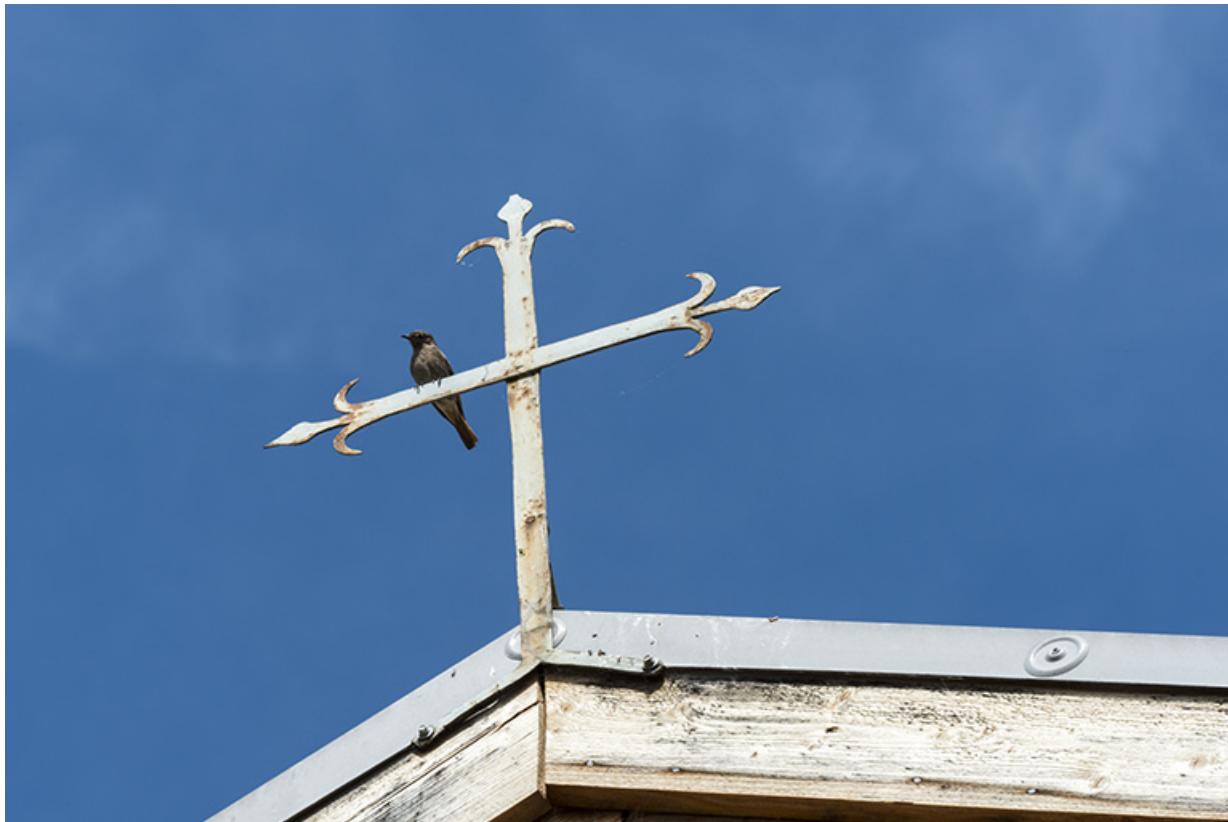
N° de l'illustration : 20162501311NUC4A

Croix métallique au faîteage de la façade antérieure.

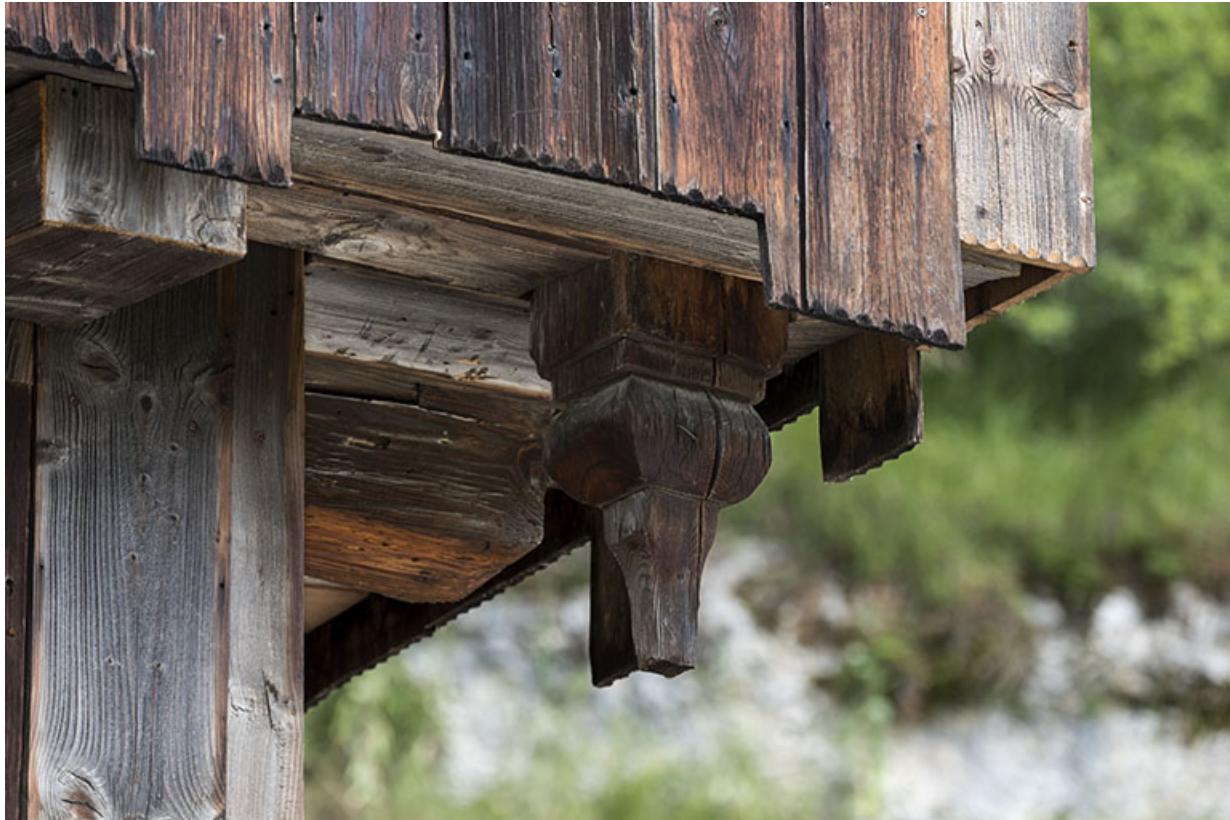
N° de l'illustration : 20162501309NUC4A

Motif décoratif sculpté.

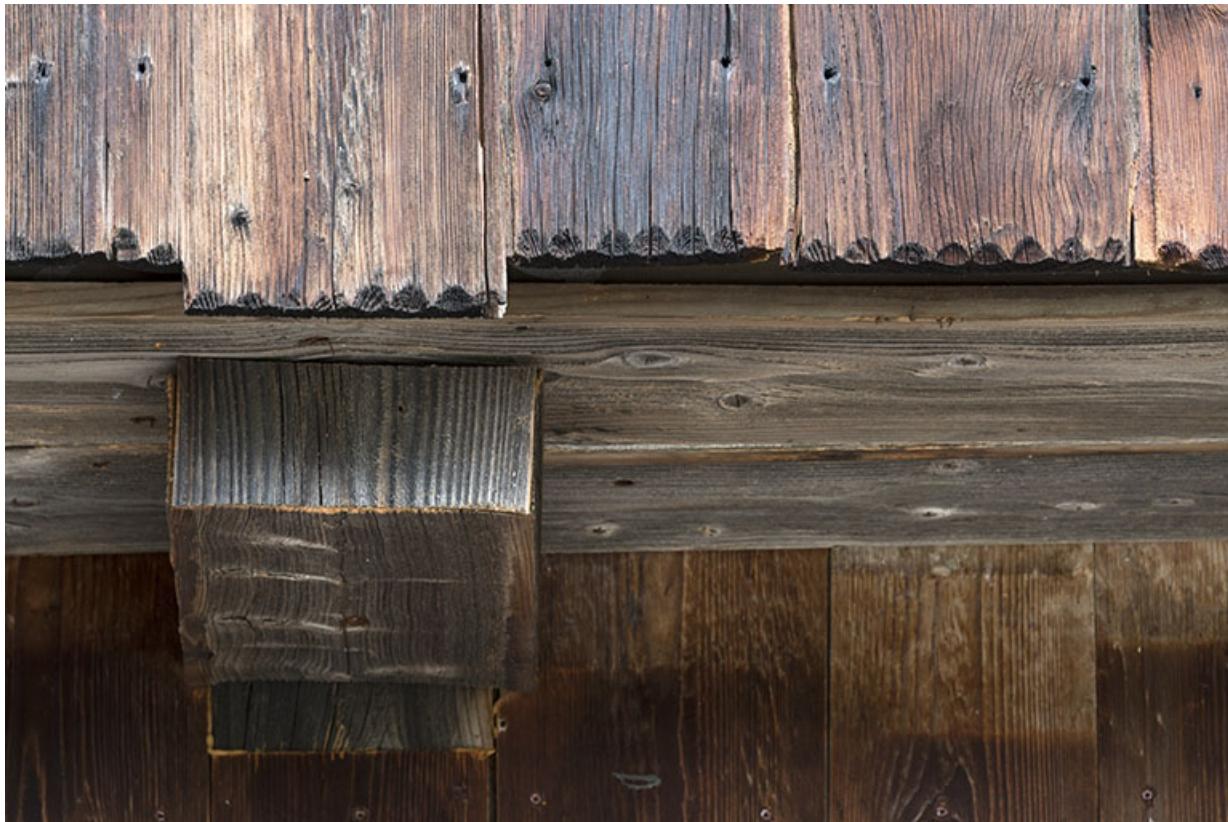
N° de l'illustration : 20162501310NUC4A

Extrémité des planches de la lambrichure.

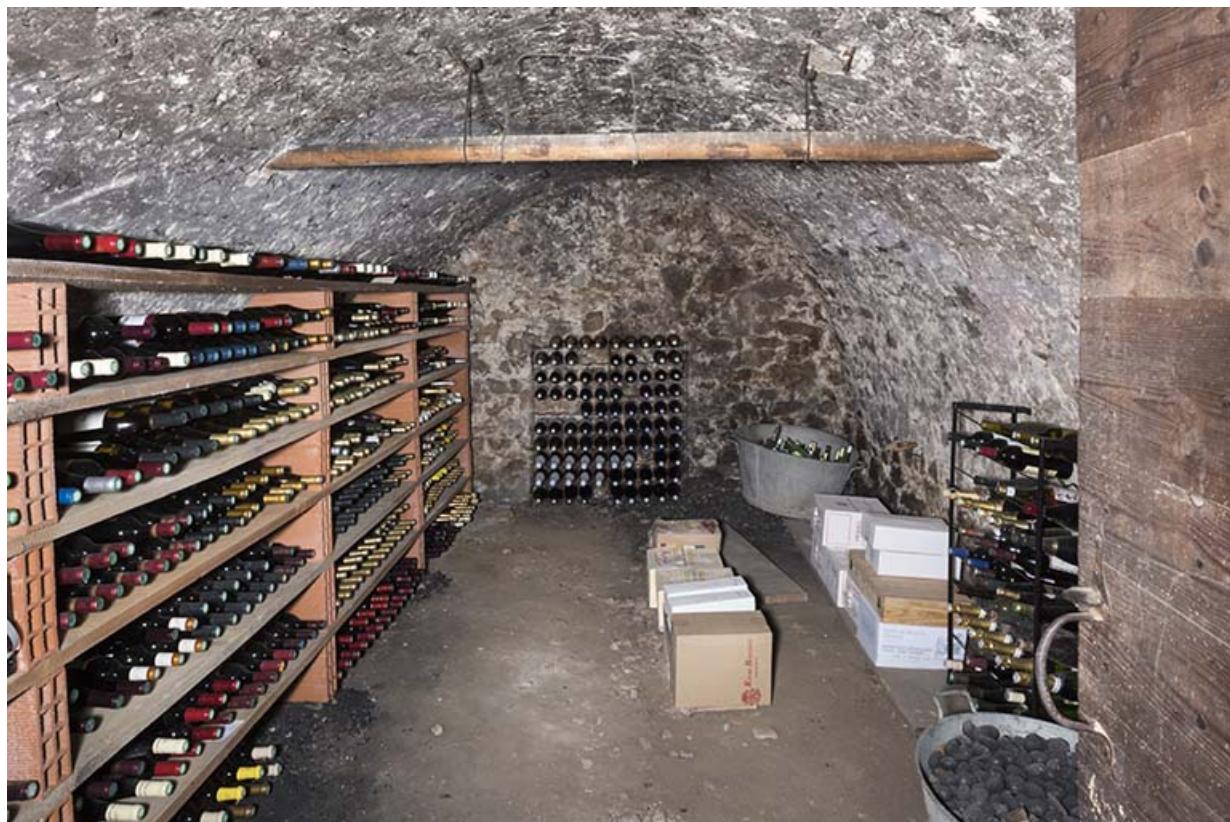
N° de l'illustration : 20162501313NUC4A

Deuxième étage de soubassement : cellier.

La ferme a des murs en moellons calcaires enduits (aux étages de soubassement) ou en pan de bois avec essentage de planches bouvetées (au-dessus). Elle compte deux étages de soubassement (occupant la moitié de la surface, le 2e consiste en deux caves voûtées, perpendiculaires à la rue et séparées par un four à pain ; le 1er abritait autrefois une cuisine et une étable), un rez-de-chaussée surélévé et un étage en surcroît, desservis par des escaliers dans-œuvre droits en bois. Un escalier extérieur droit, en avant du mur gouttereau sud-ouest, distribue aussi les trois premiers niveaux, le rez-de-chaussée (autrefois grange et fenil) étant par ailleurs accessible de plain-pied au nord (par une levée de grange). La façade orientale, percée de fenêtres multiples, comporte au 1er étage de soubassement un balcon en bois saillant, surmonté par une lambrichure à ressaut. Le bâtiment est coiffé d'un toit à longs pans et pignons couverts, à couverture de tuiles mécaniques (tout comme le gîte), dont émerge le tué. Une croix métallique somme le pignon antérieur tandis que celui postérieur présente un ostensorial-soleil gravé associé au monogramme IHS. Les travaux entrepris à partir de 2009 ont consisté en une reprise de la toiture, à l'origine de la fermeture et du rehaussement du tué, accompagnée de la mise en place d'une isolation des murs par l'extérieur et du changement des menuiseries. Les corps récents (entrée couverte au nord et atelier-garage, protégés par une terrasse en béton) ont des murs en béton enduit, celui à usage de gîte fait appel à un essentage de planches (surmontant le bloc atelier-garage au nord-est, il est accessible par une passerelle métallique).

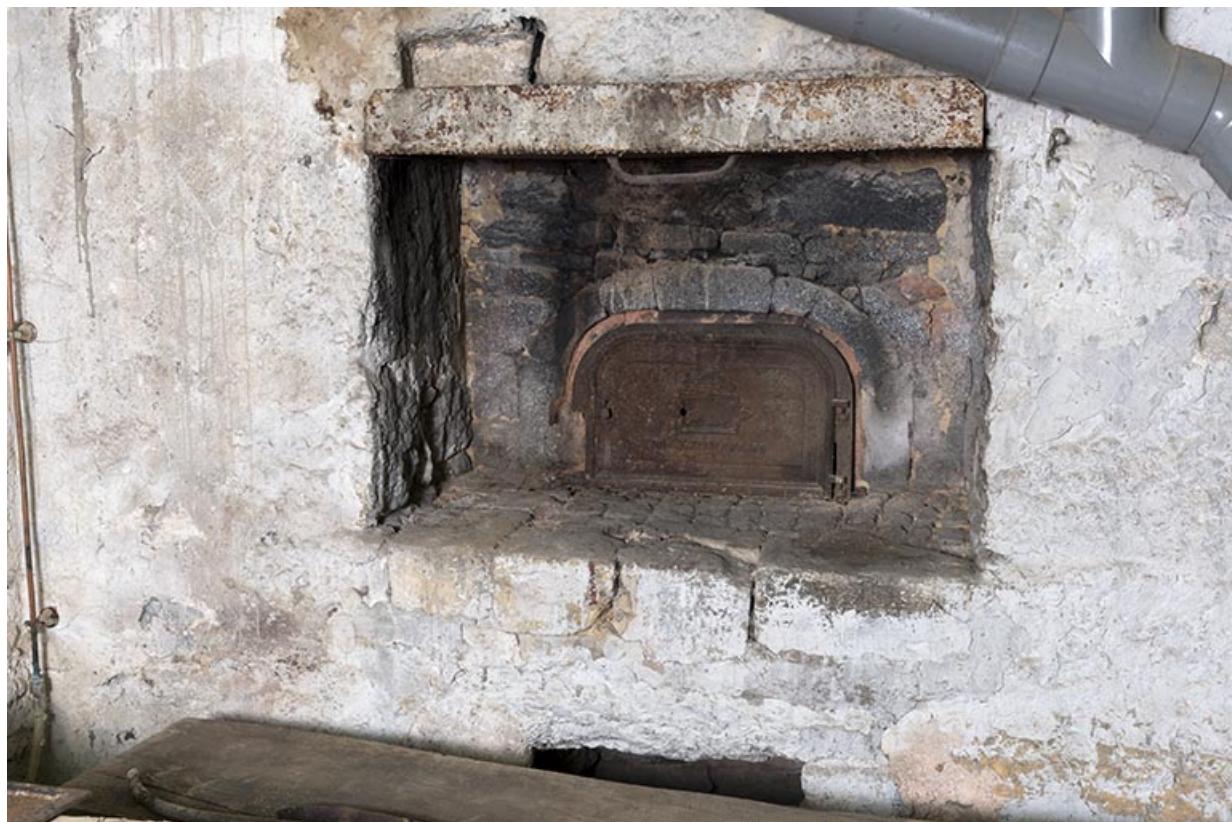
N° de l'illustration : 20162501312NUC4A

Deuxième étage de soubassement : four à pain.

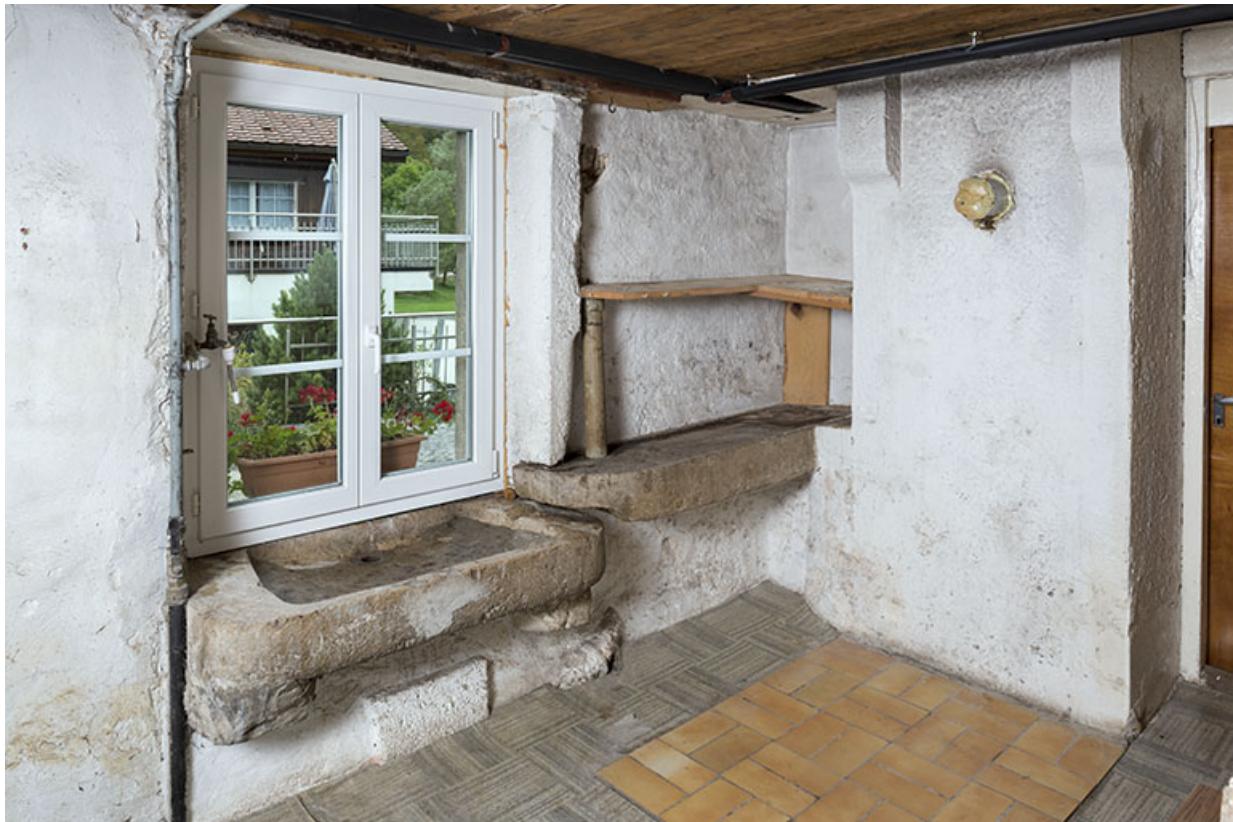
N° de l'illustration : 20162501314NUC4A

Premier étage de soubassement : ancien évier.

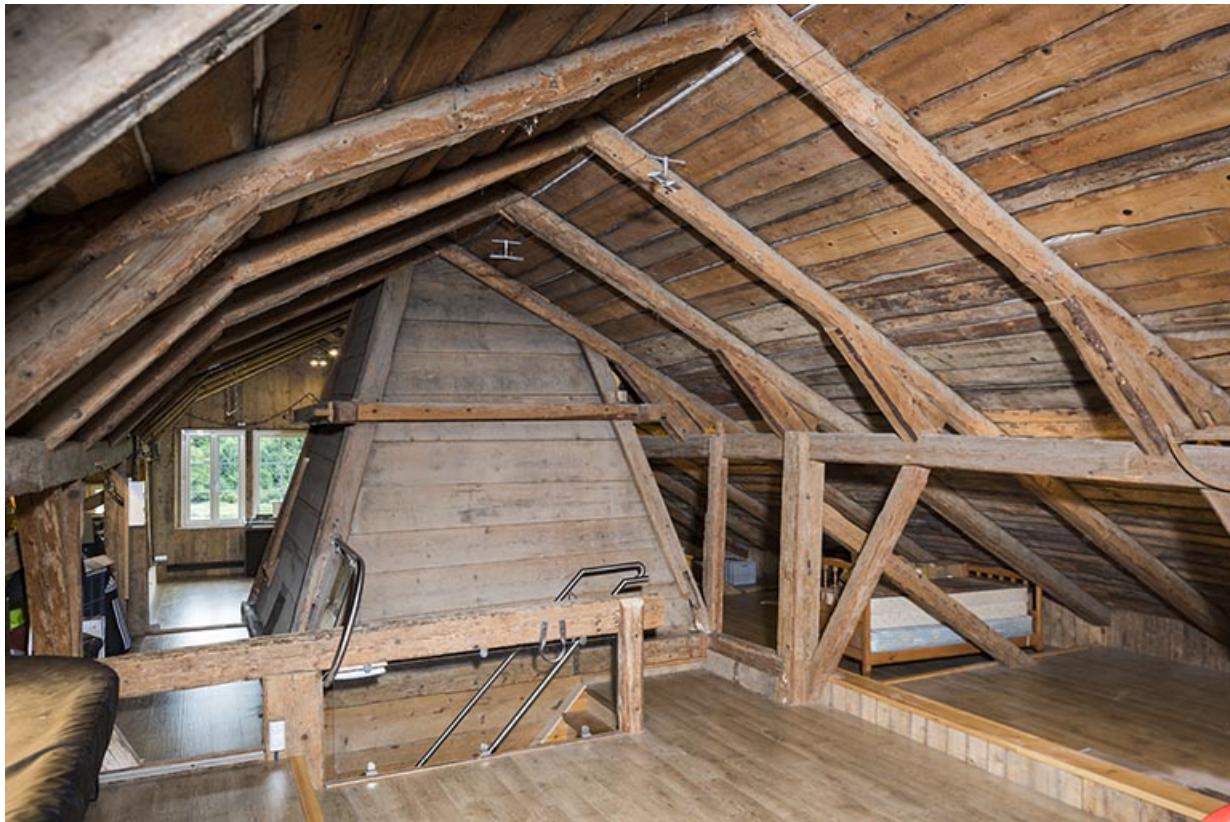
N° de l'illustration : 20162501316NUC4A

Etage en surcroît : charpente et tué.

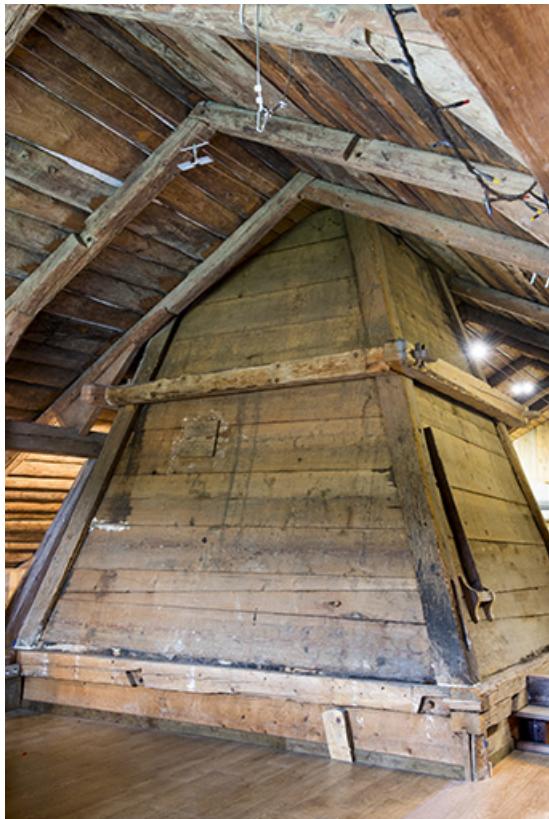
N° de l'illustration : 20162501317NUC4A

Etage en surcroît : tué.
