FERME ET ATELIER D'HORLOGERIE PUIS DE MENUISERIE BOURGEOIS

Bourgogne-Franche-Comté, Doubs
Villers-le-Lac
19 rue du Lac

Dossier IA25001544 réalisé en 2015 revu en
2016

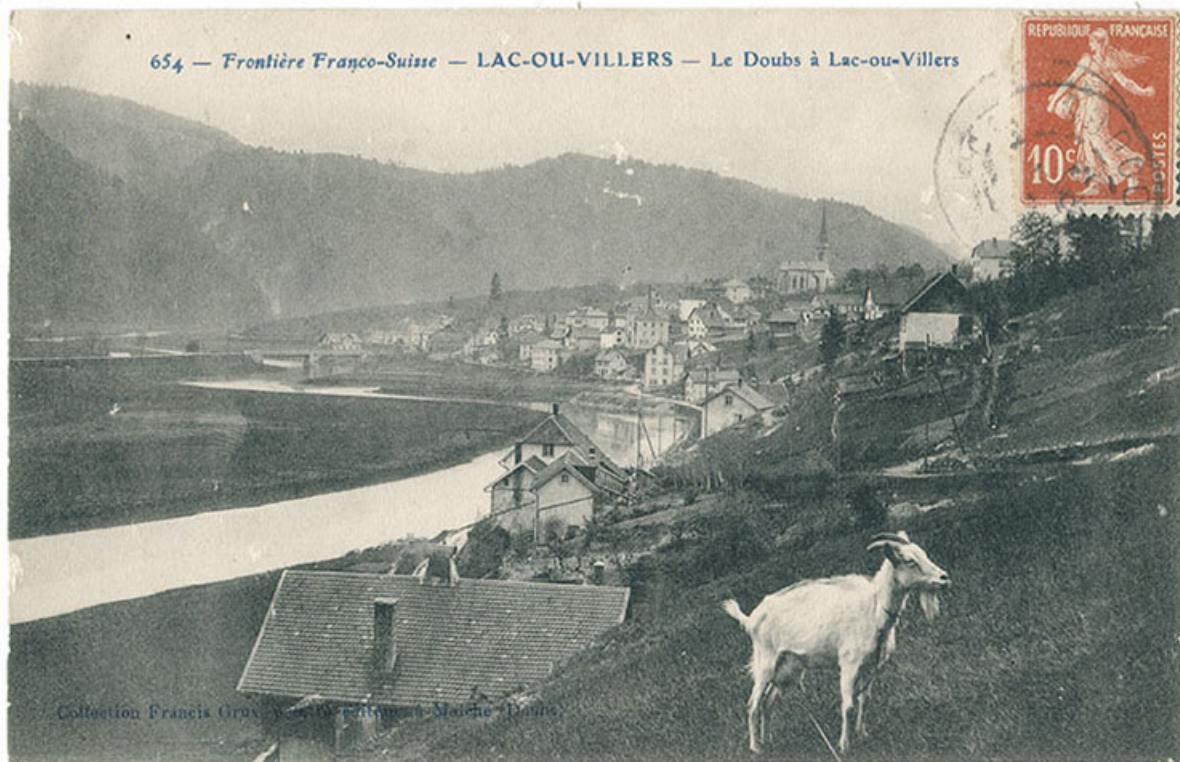
25, Villers-le-Lac

654 - Frontière franco-suisse - Lac-ou-Villers - Le Doubs à Lac-ou-Villers, 1er quart 20e siècle [après 1908]. Le toit de la ferme est visible au premier plan.
