## FERME ET ATELIER D'HORLOGERIE PUIS DE MENUISERIE BOURGEOIS

Bourgogne-Franche-Comté, Doubs  
Villers-le-Lac  
19 rue du Lac

Dossier IA25001544 réalisé en 2015 revu en  
2016

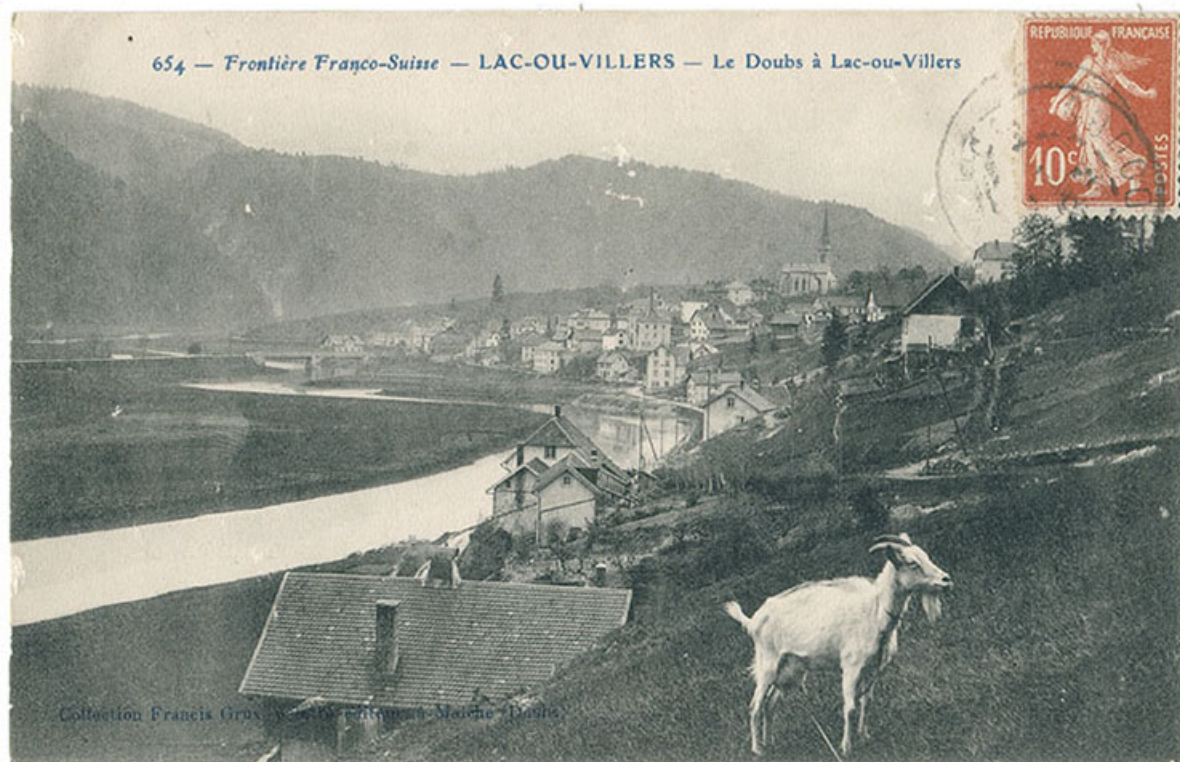
**654 - Frontière franco-suisse - Lac-ou-Villers - Le Doubs à Lac-ou-Villers, 1er quart 20e siècle [après 1908]. Le toit de la ferme est visible au premier plan.**

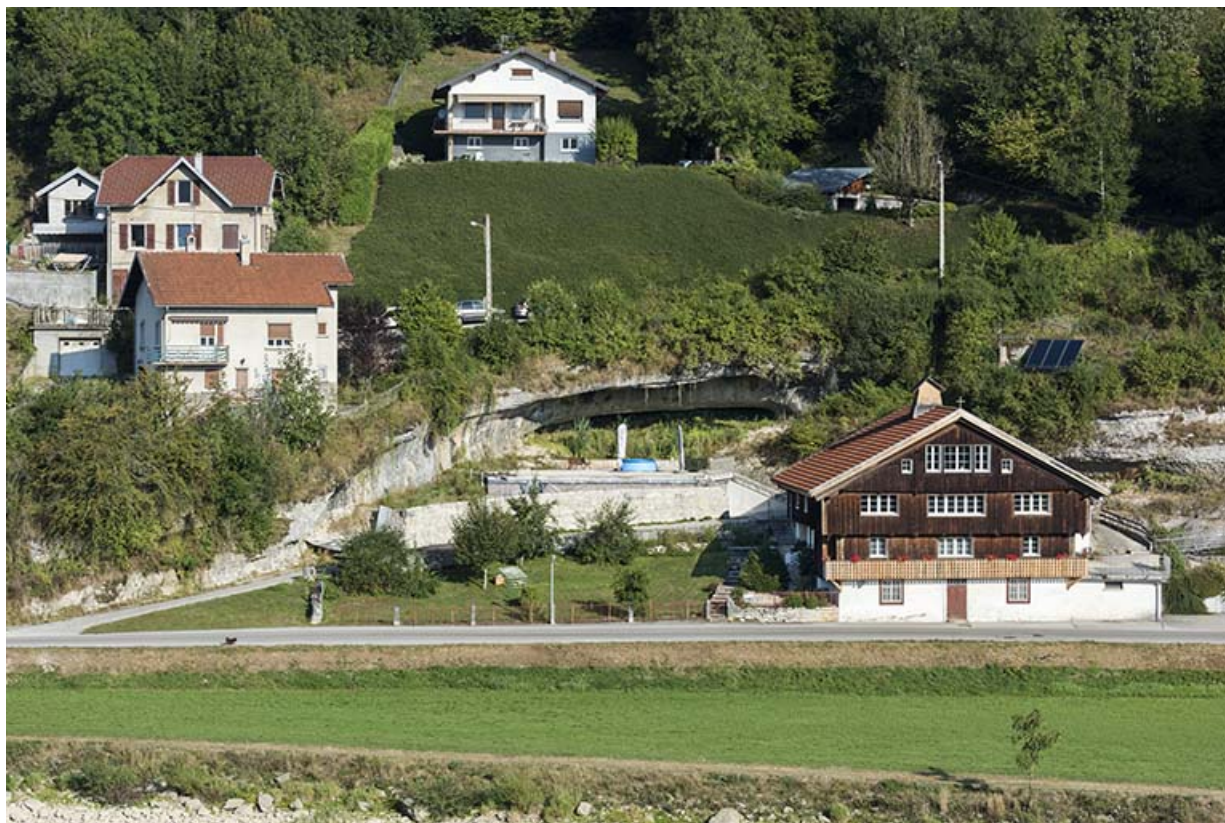
**Vue d'ensemble, depuis le sud-est.**

La ferme a des murs en moellons calcaires enduits (aux étages de soubassement) ou en pan de bois avec essentage de planches bouvetées (au-dessus). Elle compte deux étages de soubassement (occupant la moitié de la surface, le 2e consiste en deux caves voûtées, perpendiculaires à la rue et séparées par un four à pain ; le 1er abritait autrefois une cuisine et une étable), un rez-de-chaussée surélevé et un étage en surcroît, desservis par des escaliers dans-oeuvre droits en bois. Un escalier extérieur droit, en avant du mur gouttereau sud-ouest, distribue aussi les trois premiers niveaux, le rez-de-chaussée (autrefois grange et fenil) étant par ailleurs accessible de plain-pied au nord (par une levée de grange). La façade orientale, percée de fenêtres multiples, comporte au 1er étage de soubassement un balcon en bois saillant, surmonté par une lambrichure à ressaut. Le bâtiment est coiffé d'un toit à longs pans et pignons couverts, à couverture de tuiles mécaniques (tout comme le gîte), dont émerge le tué. Une croix métallique somme le pignon antérieur tandis que celui postérieur présente un ostensor-soleil gravé associé au monogramme IHS. Les travaux entrepris à partir de 2009 ont consisté en une reprise de la toiture, à l'origine de la fermeture et du rehaussement du tué, accompagnée de la mise en place d'une isolation des murs par l'extérieur et du changement des menuiseries. Les corps récents (entrée couverte au nord et atelier-garage, protégés par une terrasse en béton) ont des murs en béton enduit, celui à usage de gîte fait appel à un essentage de planches (surmontant le bloc atelier-garage au nord-est, il est accessible par une passerelle métallique).

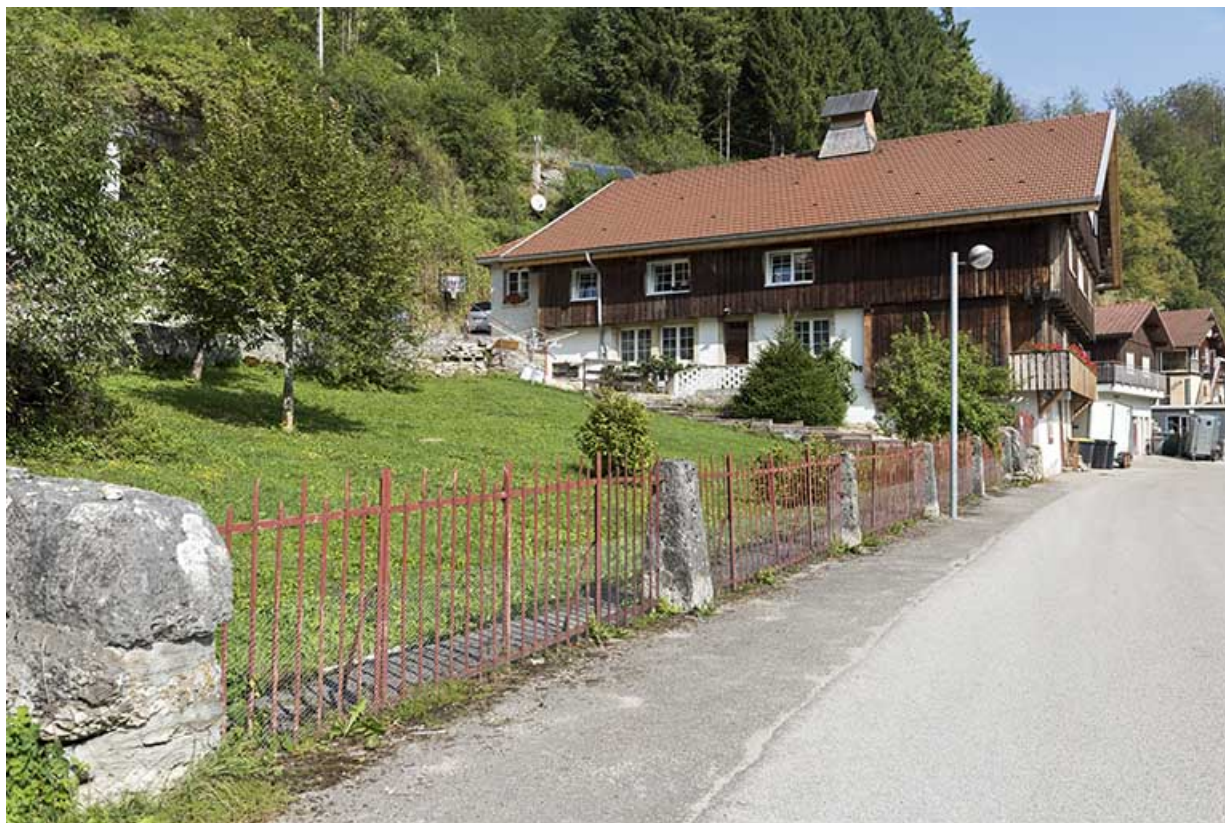
**Vue d'ensemble, depuis le sud (façade latérale gauche).**

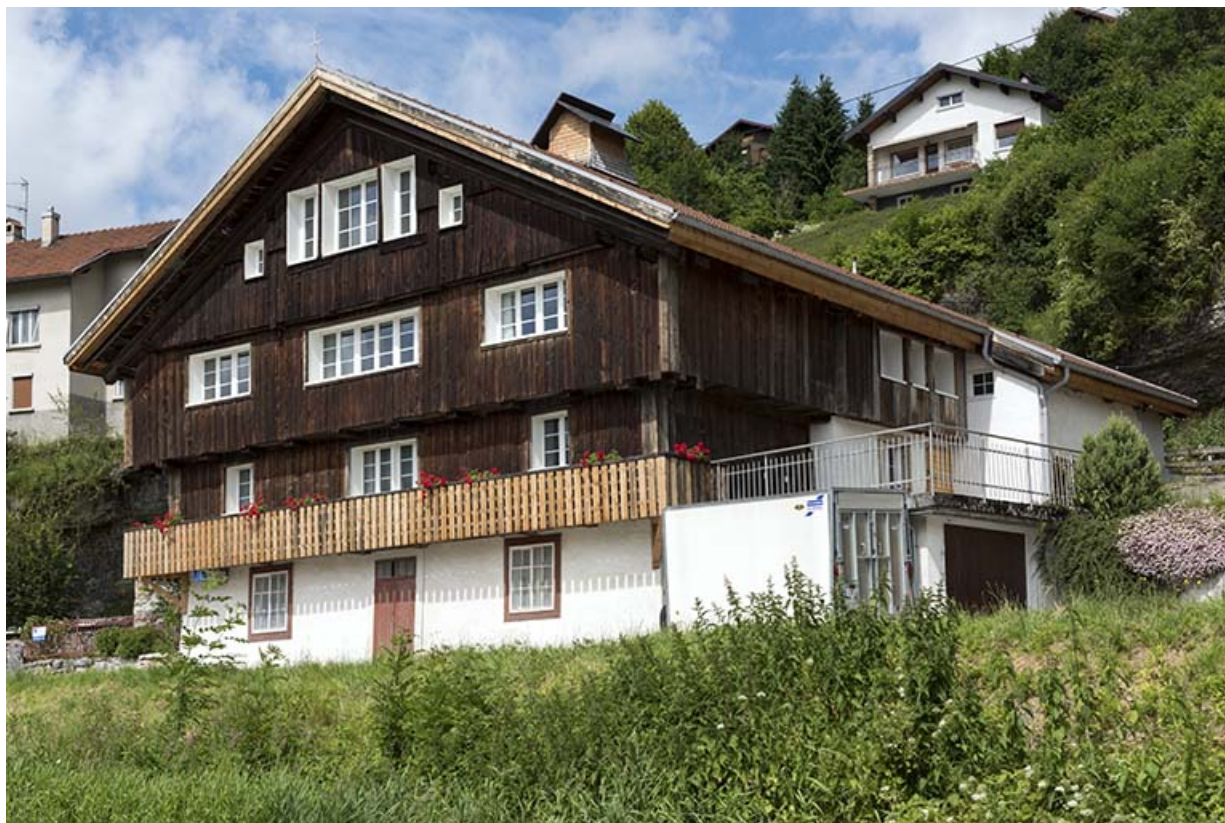
**Façades antérieure et latérale droite.**

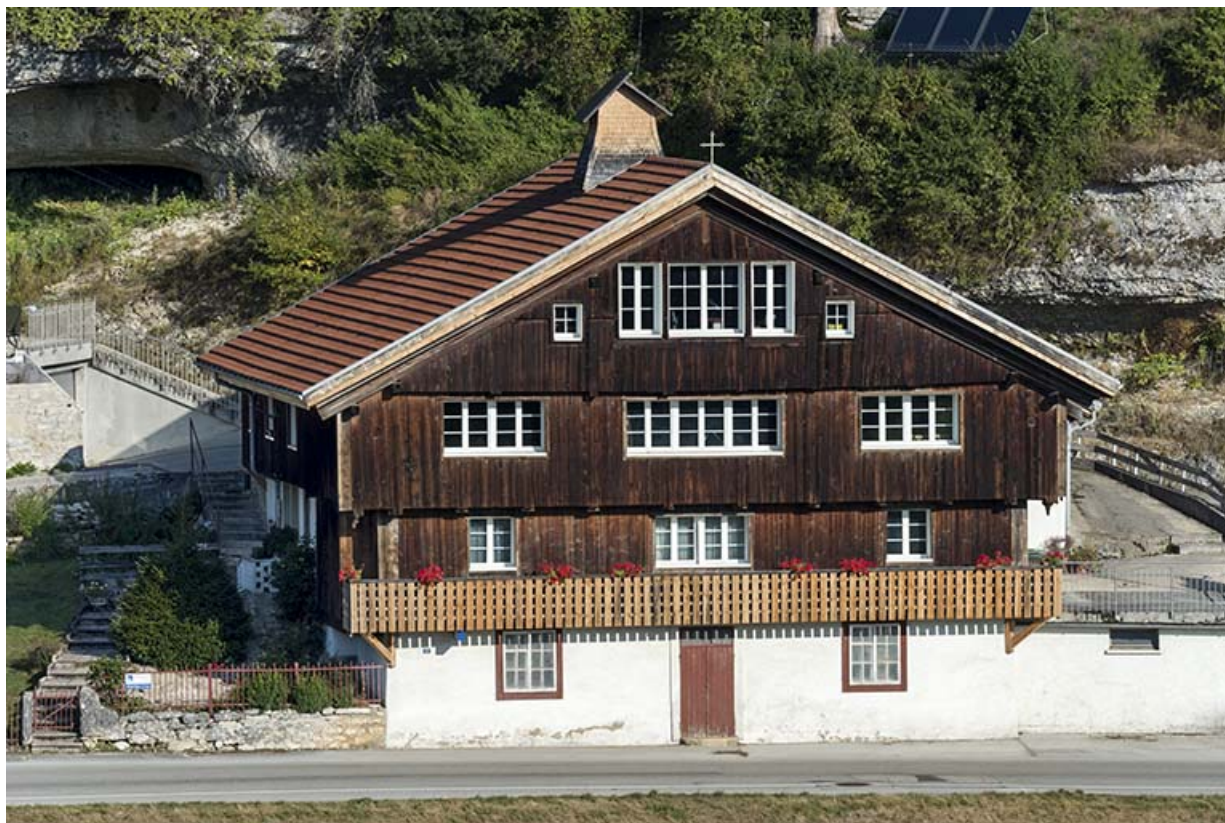
**Façade antérieure, vue en plongée.**

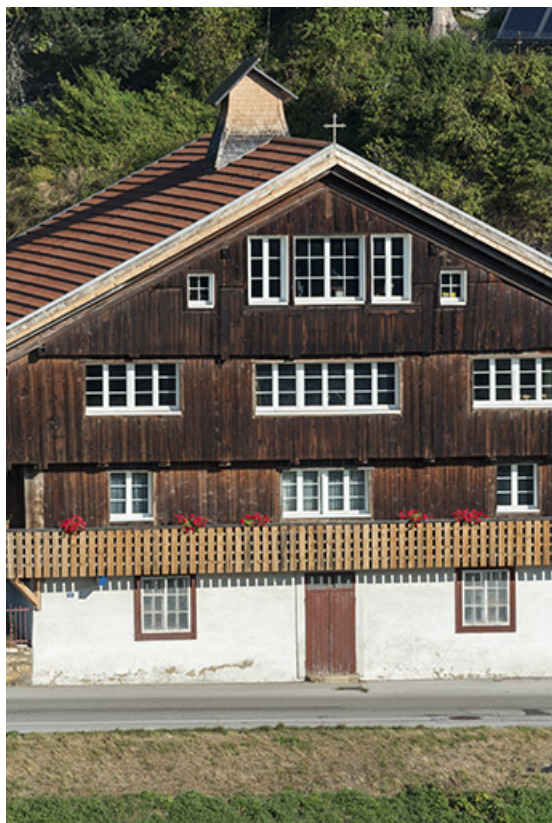
**Façade antérieure : travées centrales.**

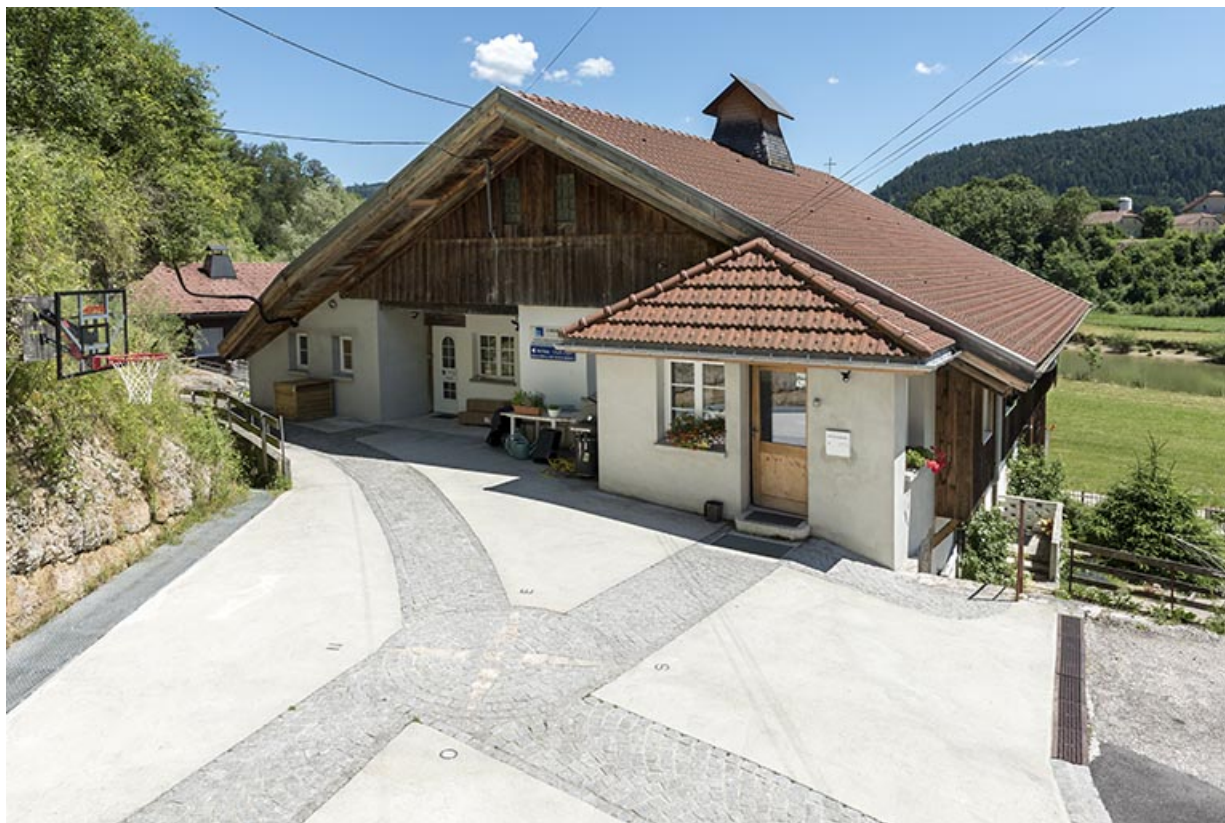
**Façade postérieure, de trois quarts droite.**

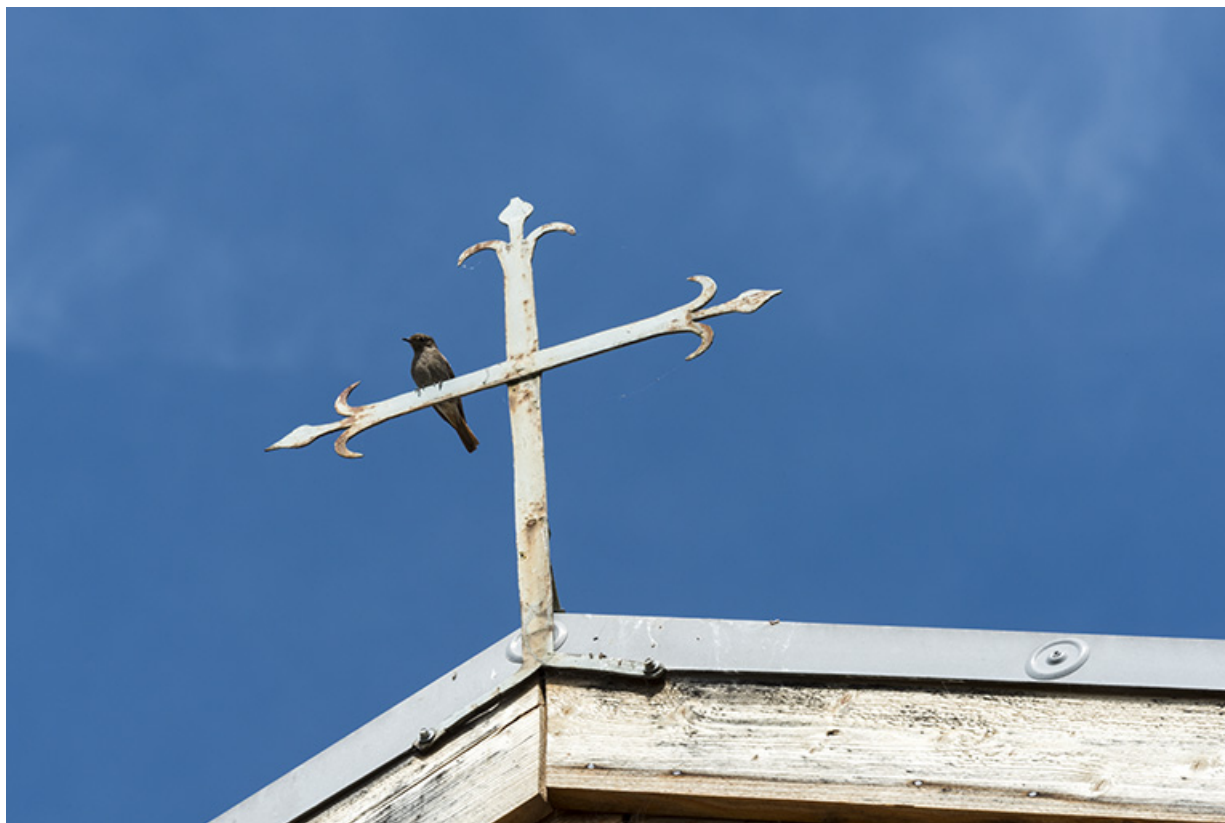
**Croix métallique au faitage de la façade antérieure.**

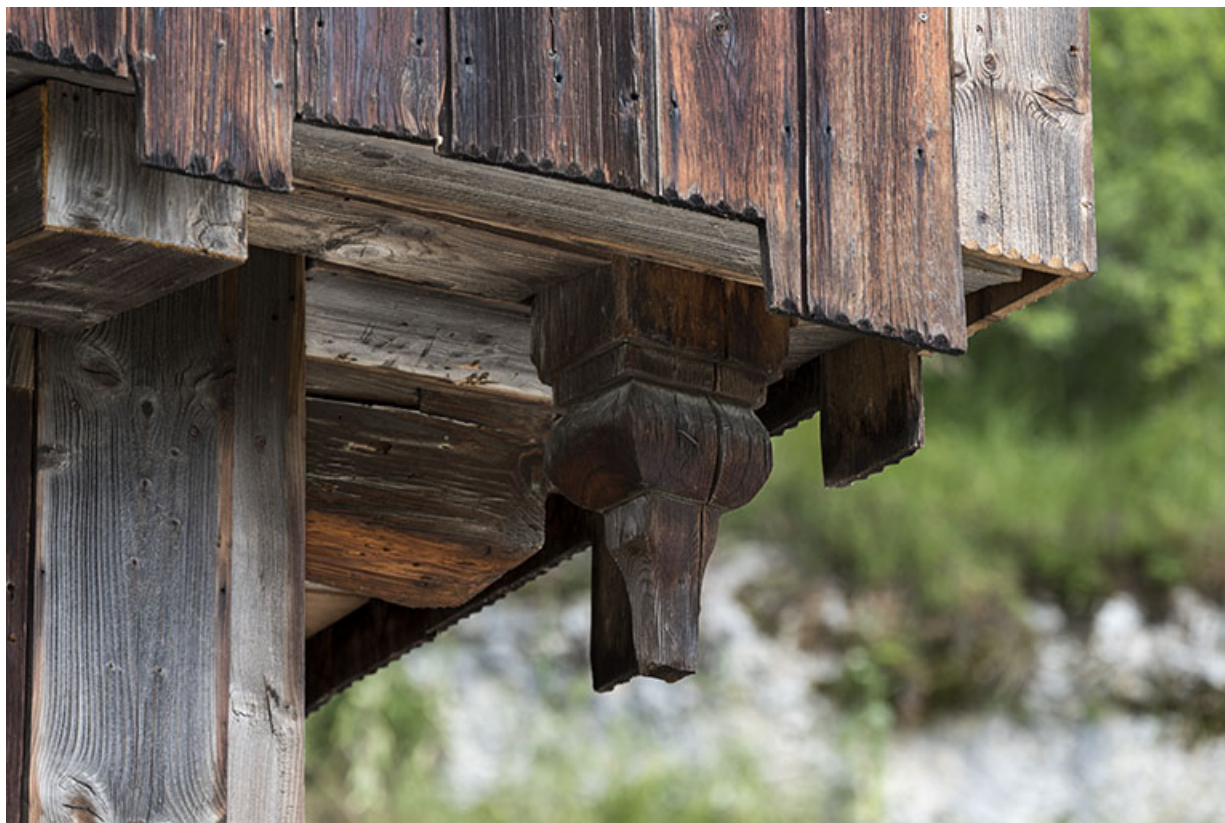
**Motif décoratif sculpté.**

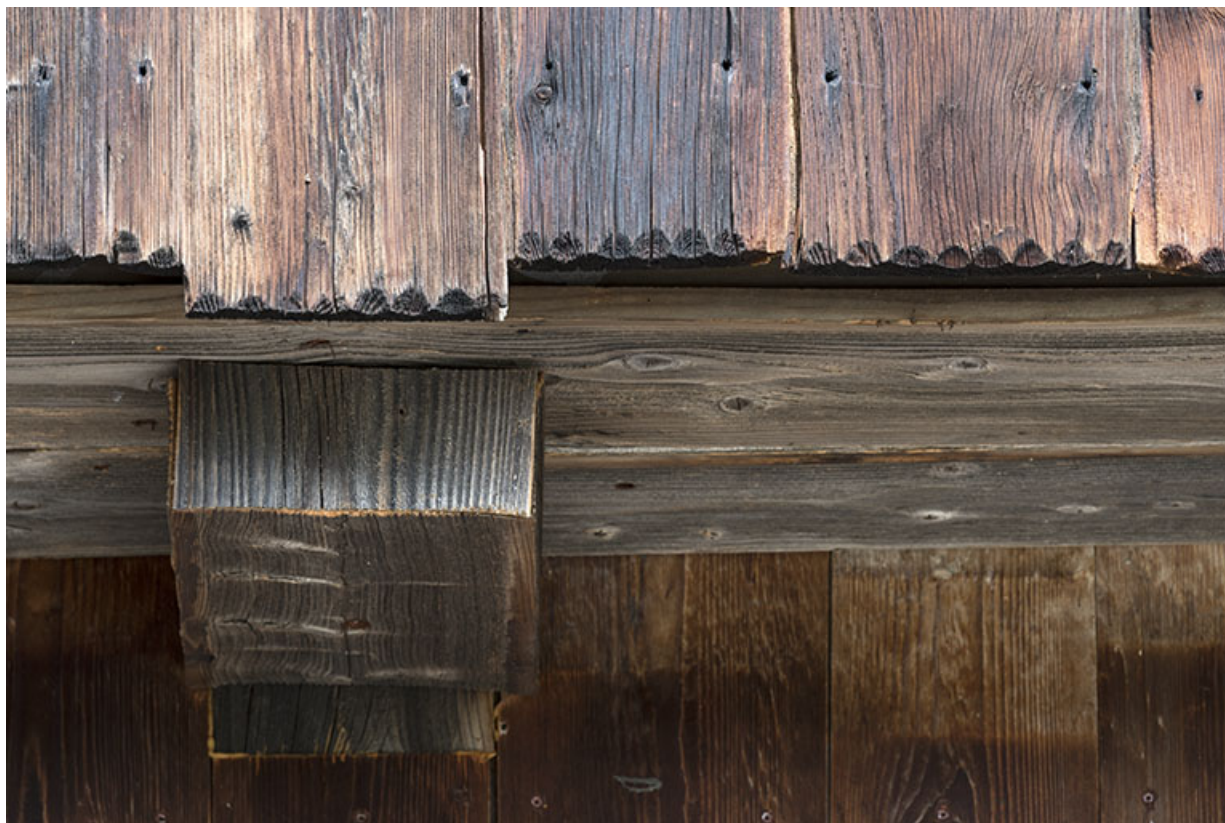
**Extrémité des planches de la lambrichure.**

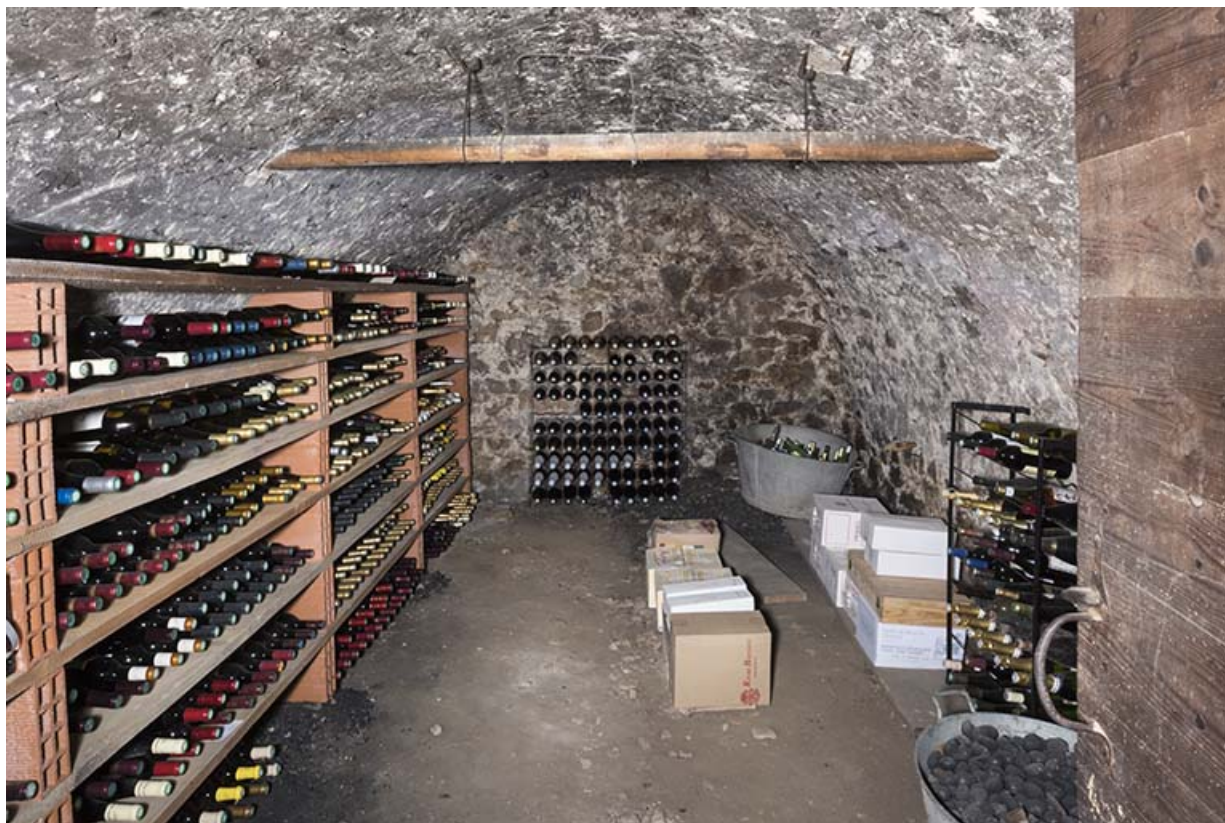
**Deuxième étage de soubassement : cellier.**

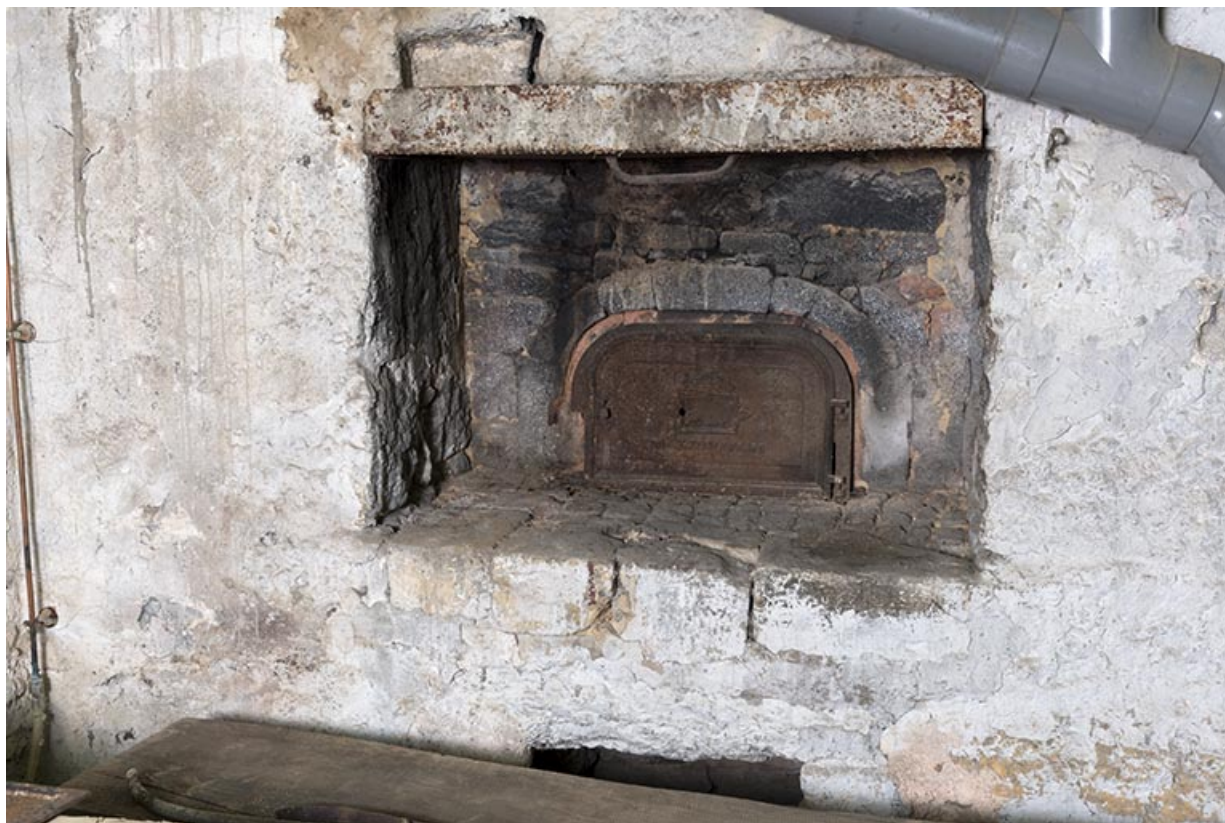
**Deuxième étage de soubassement : four à pain.**

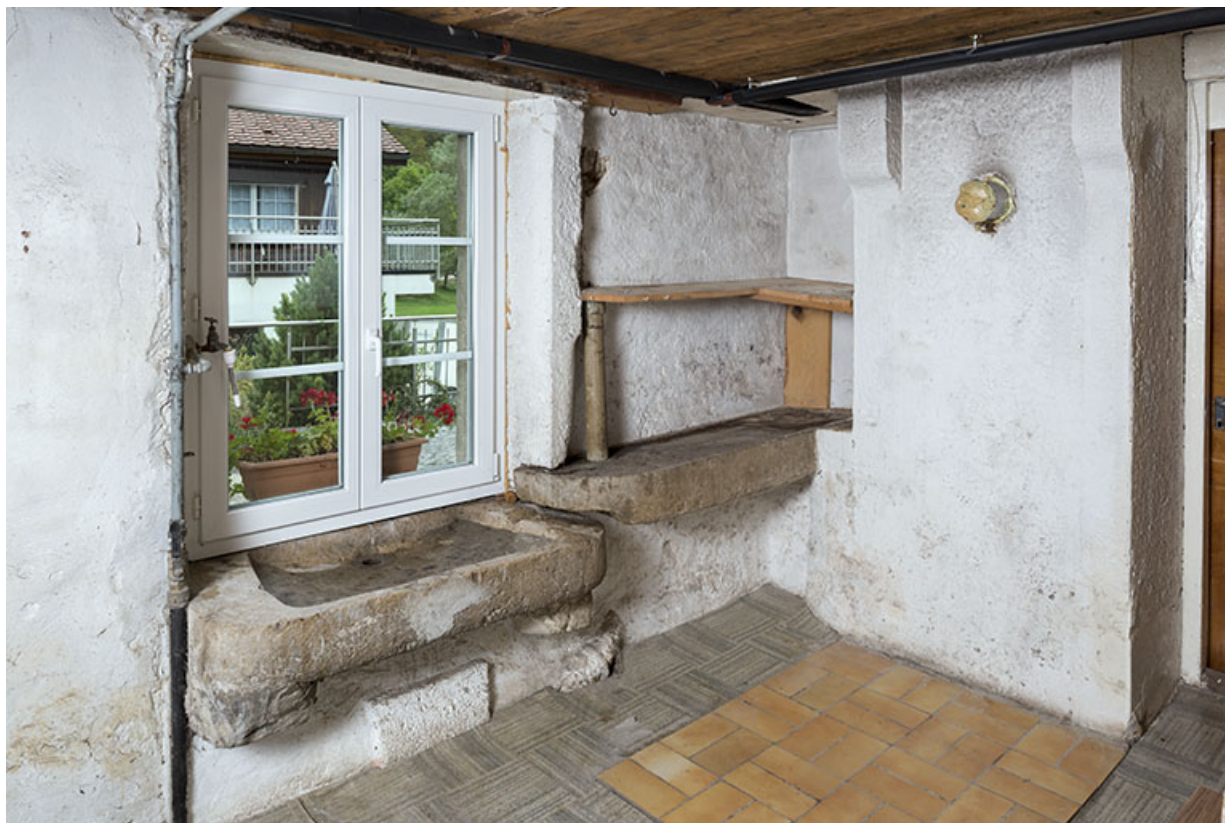
**Premier étage de soubassement : ancien évier.**

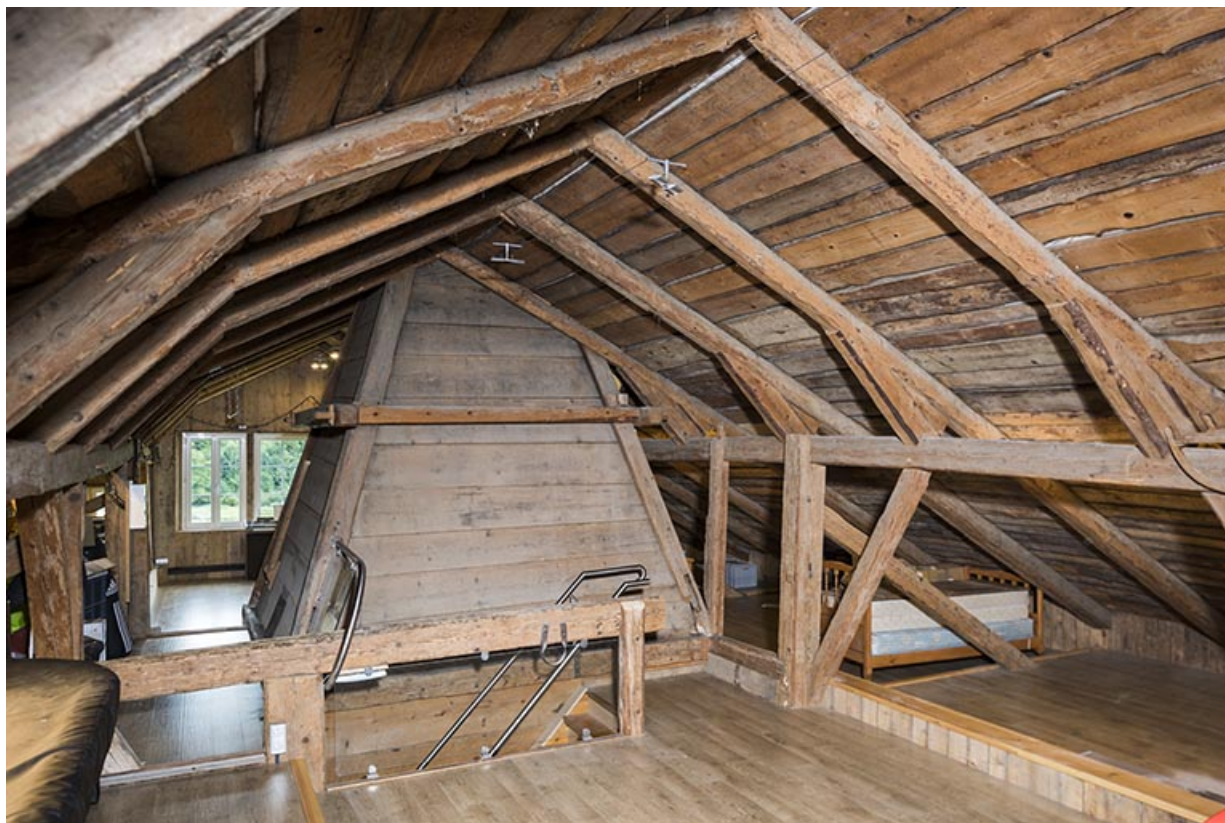
**Etage en surcroît : charpente et tué.**

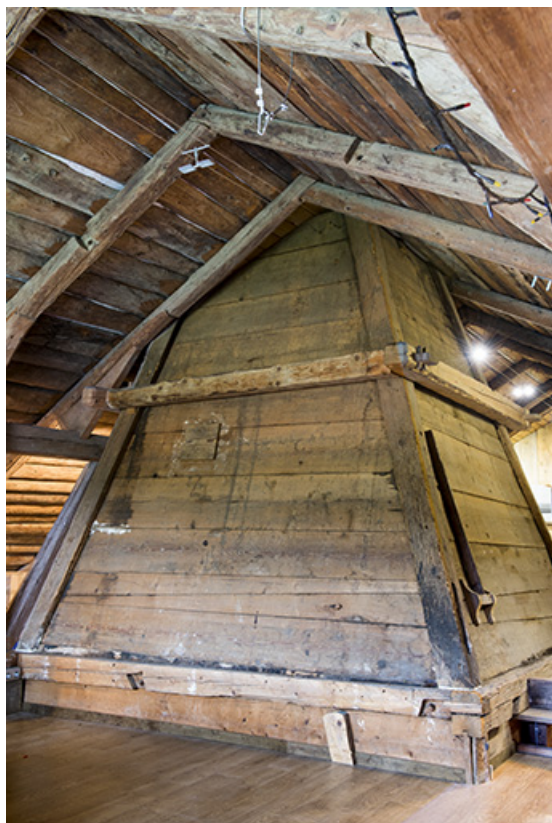
**Etage en surcroît : tué.**
