FERME ET ATELIER D'HORLOGERIE PUIS DE MENUISERIE BOURGEOIS

Bourgogne-Franche-Comté, Doubs
Villers-le-Lac
19 rue du Lac

Dossier IA25001544 réalisé en 2015 revu en
2016

Auteur(s) : Laurent Poupard

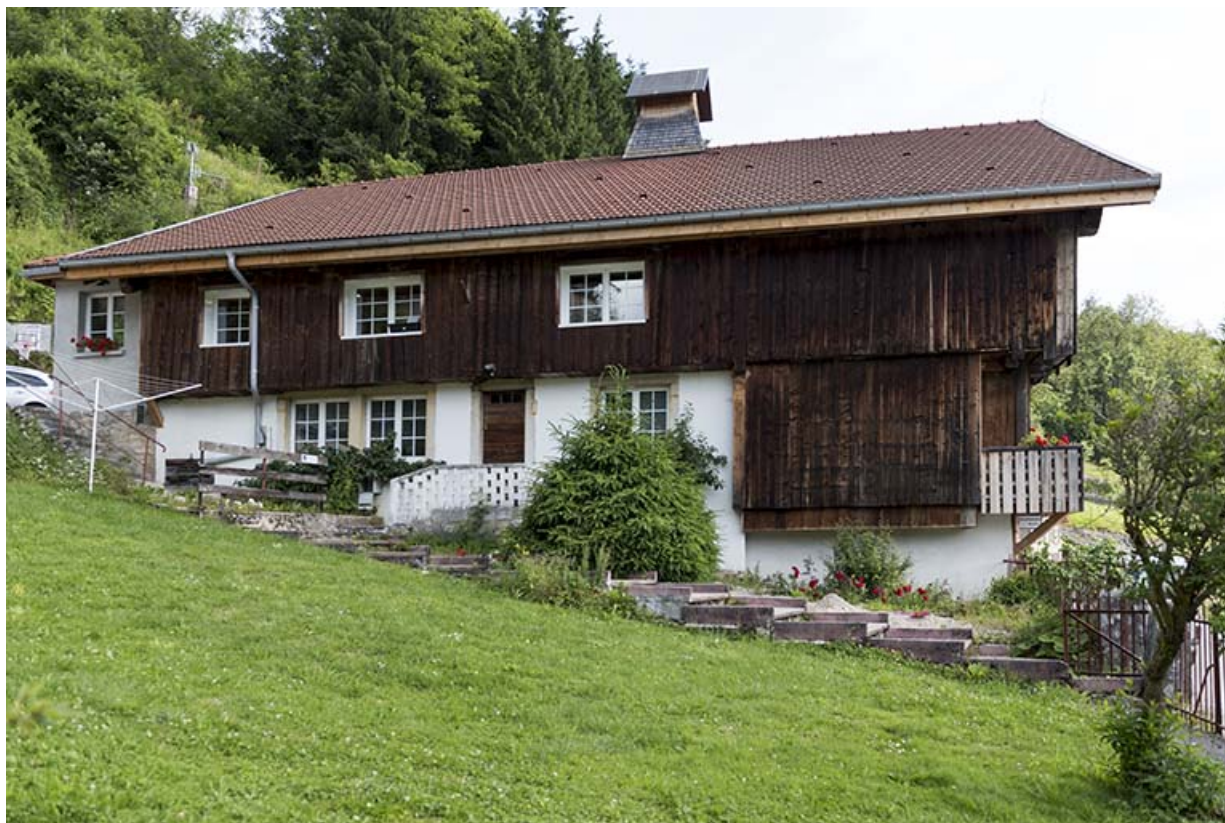
Façade latérale gauche.

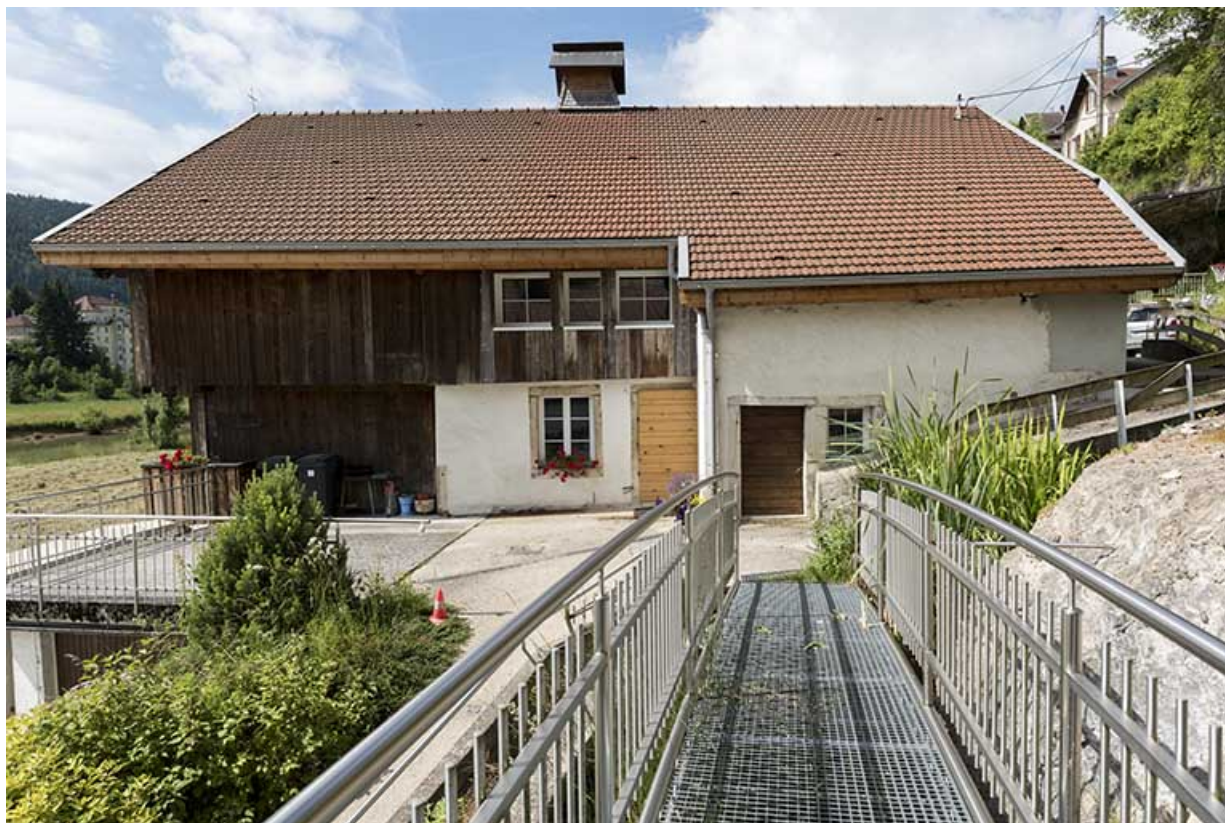
Façade latérale droite.
