USINE DE PIPES FROSSARD, PUIS CETEHOR, ACTUELLEMENT IMMEUBLE

Bourgogne-Franche-Comté, Doubs
Besançon
16 avenue Carnot

Dossier IA25001712 réalisé en
2017

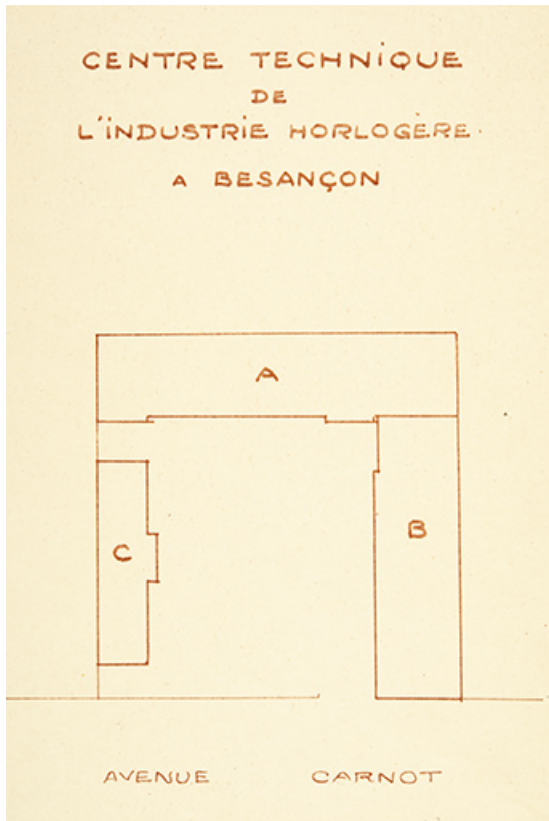
[Plan-masse du Centre Technique de l'Industrie Horlogère], tirage, décembre 1949.
25, Besançon, 16 avenue Carnot

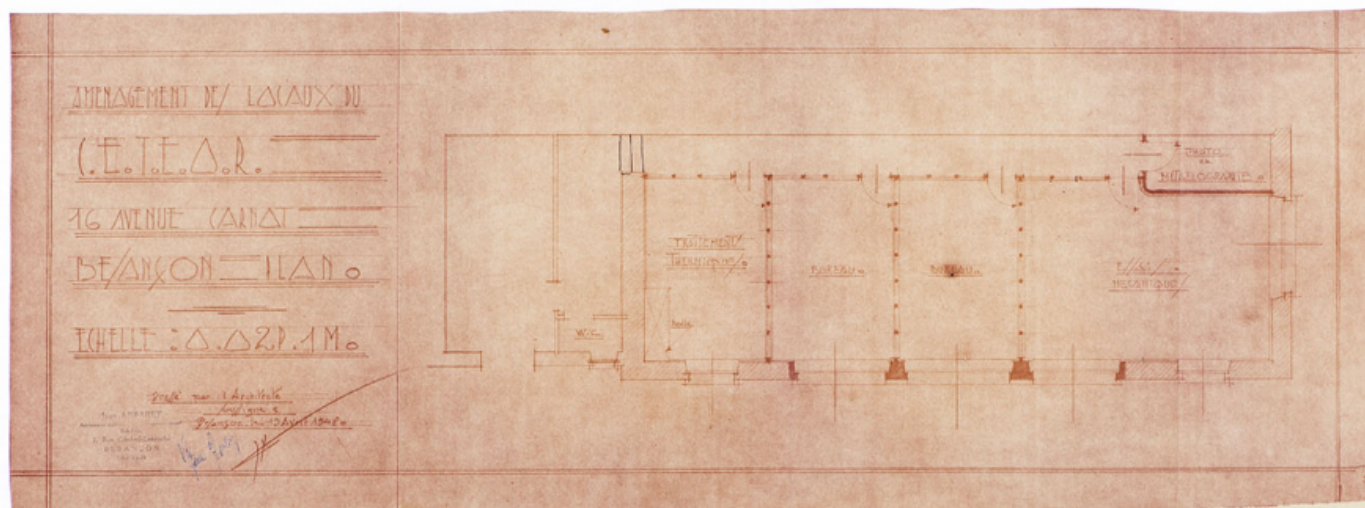
Plan d'aménagement des locaux du C.E.T.E.O.R, 19 avril 1948.

Aménagement des locaux du C.E.T.E.O.R, plan, 1/500, tirage, Jean Arbaret architecte, 19 avril 1948.

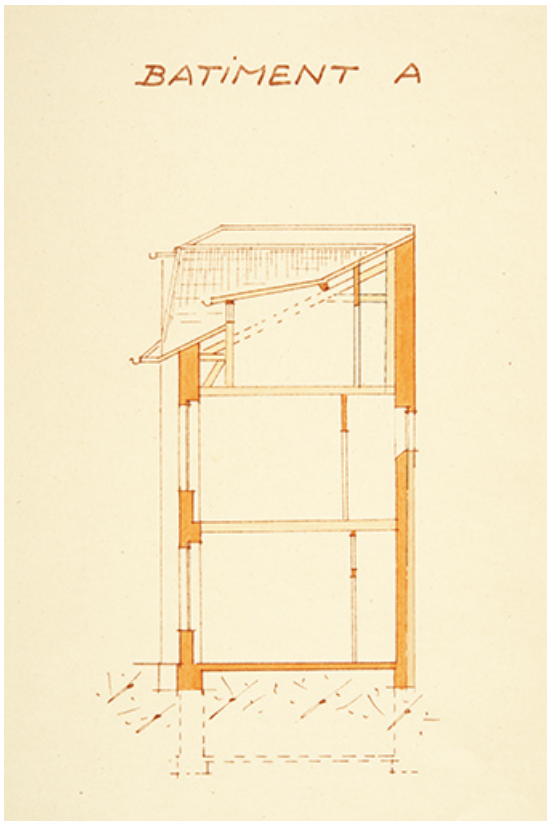
[Coupe transversale du bâtiment A], tirage, décembre 1949.
25, Besançon, 16 avenue Carnot

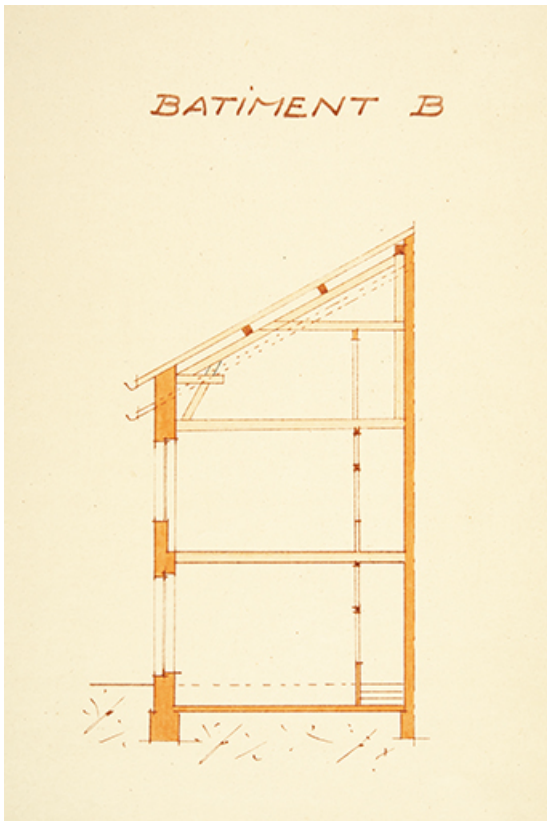
[Coupe transversale du bâtiment B], tirage, décembre 1949.
25, Besançon, 16 avenue Carnot

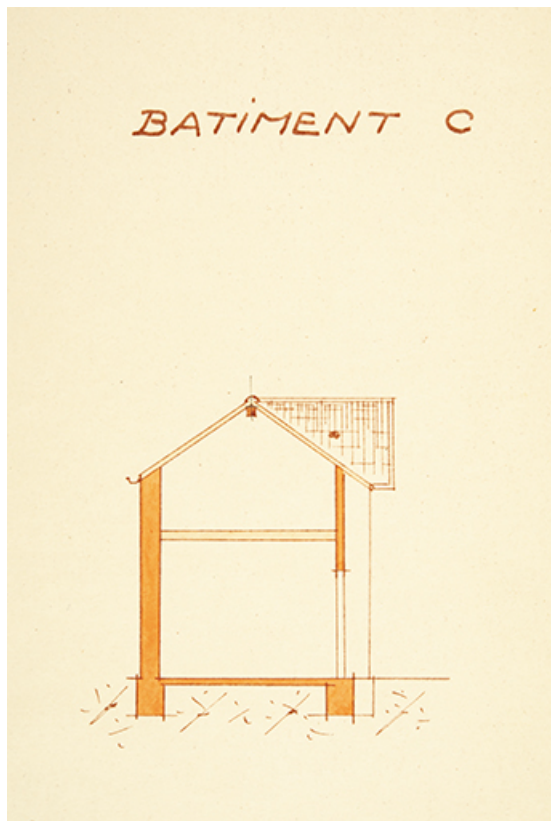
[Coupe transversale du bâtiment C], tirage, décembre 1949.
25, Besançon, 16 avenue Carnot

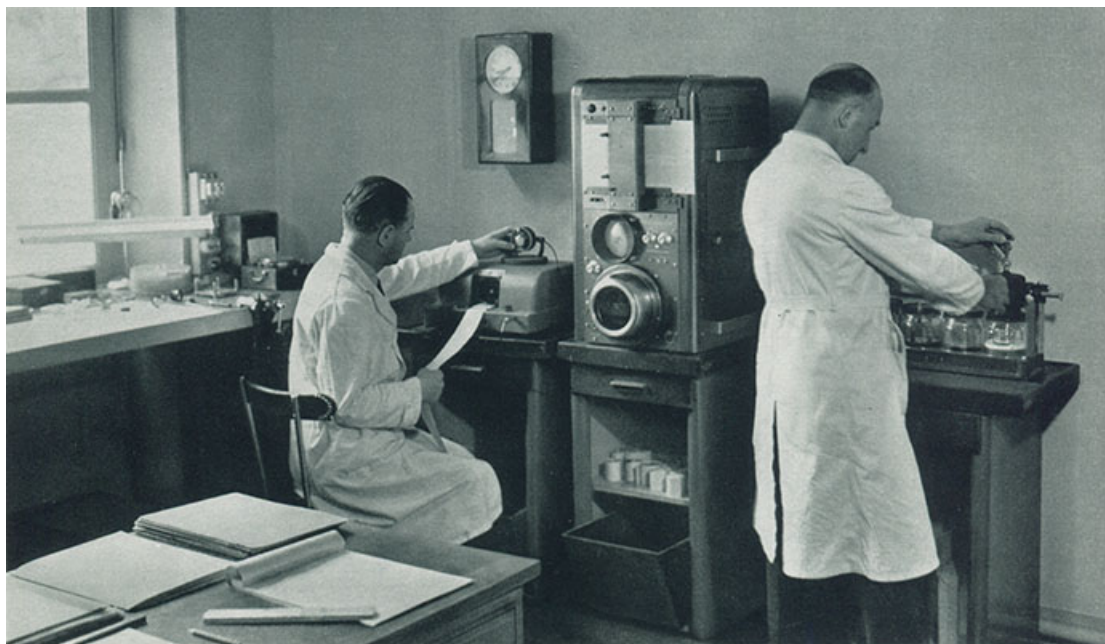
SERVICE DE CHRONOMÉTRIE: MICRODYNAGRAPHÉ STRAUMANN. APPAREIL PERMETTANT D'ÉTABLIR UN DIAGNOSTIC DES QUALITÉS ESSENTIELLES D'UN MOUVEMENT D'HORLOGERIE ET POUVANT DONNER SIMULTANÉMENT :

- L'ENREGISTREMENT DES VARIATIONS DU MOMENT DE FORCE A LA ROUE D'ÉCHAPPEMENT.
- LE DIAGRAMME DES VARIATIONS DE LA MARCHÉ INSTANTANÉE.
- UN OSCILLOGRAMME DES FONCTIONS D'ÉCHAPPEMENT.

Service de chronométrie. Microdynamographe (diagnostic des mouvements), 1955.
25, Besançon, 16 avenue Carnot

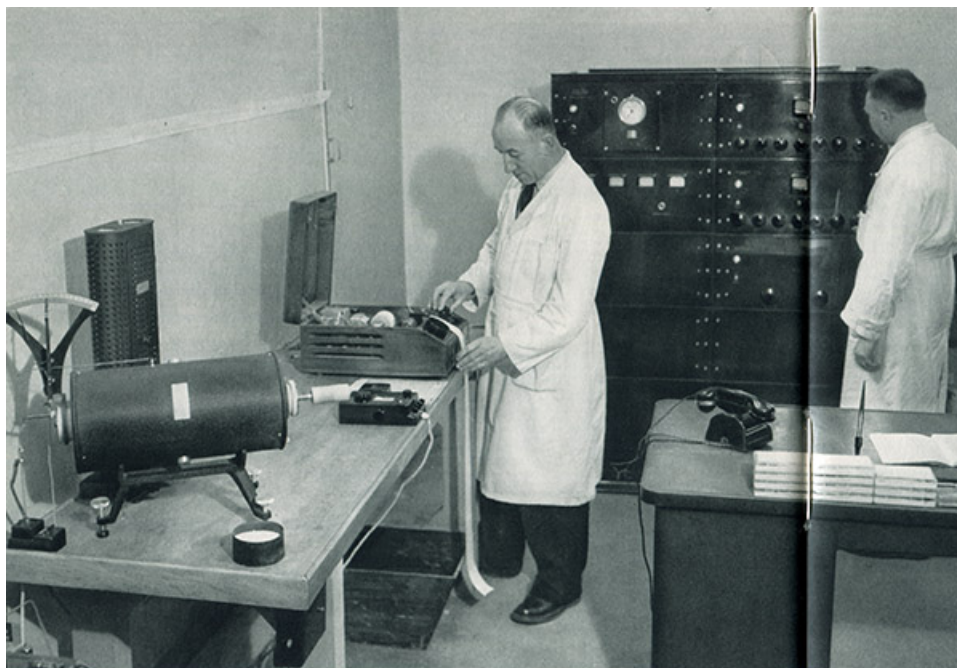
SERVICE DES RECHERCHES SCIENTIFIQUES: HORLOGE A QUARTZ
BELIN. GARDE TEMPS DE HAUTE PRÉCISION: PARTANT D'UN QUARTZ
A 100.000 PÉRIODES DANS UNE DOUBLE ENCEINTE THERMOSTATIQUE,
APRÈS DÉMULTIPLICATION ET AMPLIFICATION, LES FRÉQUENCES OB-
TENUES, D'UNE PART ACTIONNENT LES AIGUILLES DE L'INDICATEUR
HORAIRE, D'AUTRE PART SERVENT A SYNCHRONISER LES DIFFÉRENTS
APPAREILS DE CONTROLE DE LA MARCHÉ DES MONTRES.

Service des recherches scientifiques. Horloge à quartz Belin, 1955.
25, Besançon, 16 avenue Carnot

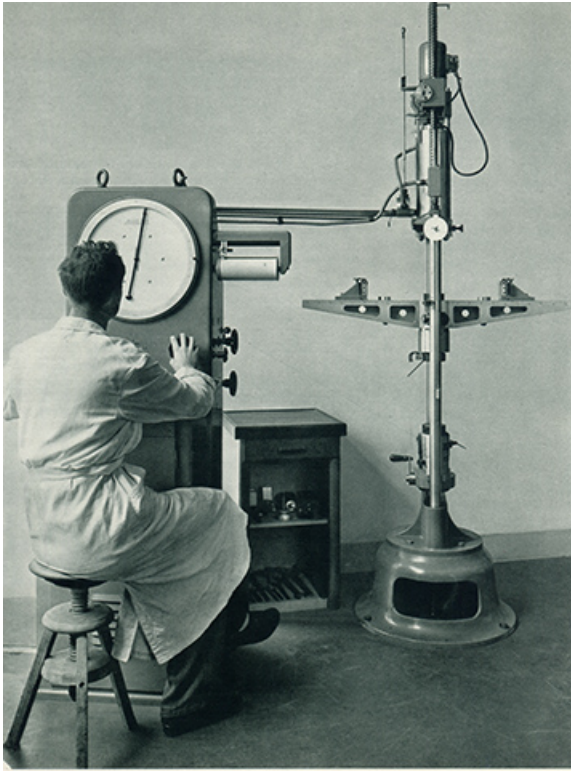
SERVICE DES ESSAIS DES MÉTAUX : MACHINE DE TRACTION ANSLLER.
POUR ESSAIS DE TRACTION DES MÉTAUX.

Service des essais des métaux. Essai de traction des métaux, 1955.
25, Besançon, 16 avenue Carnot

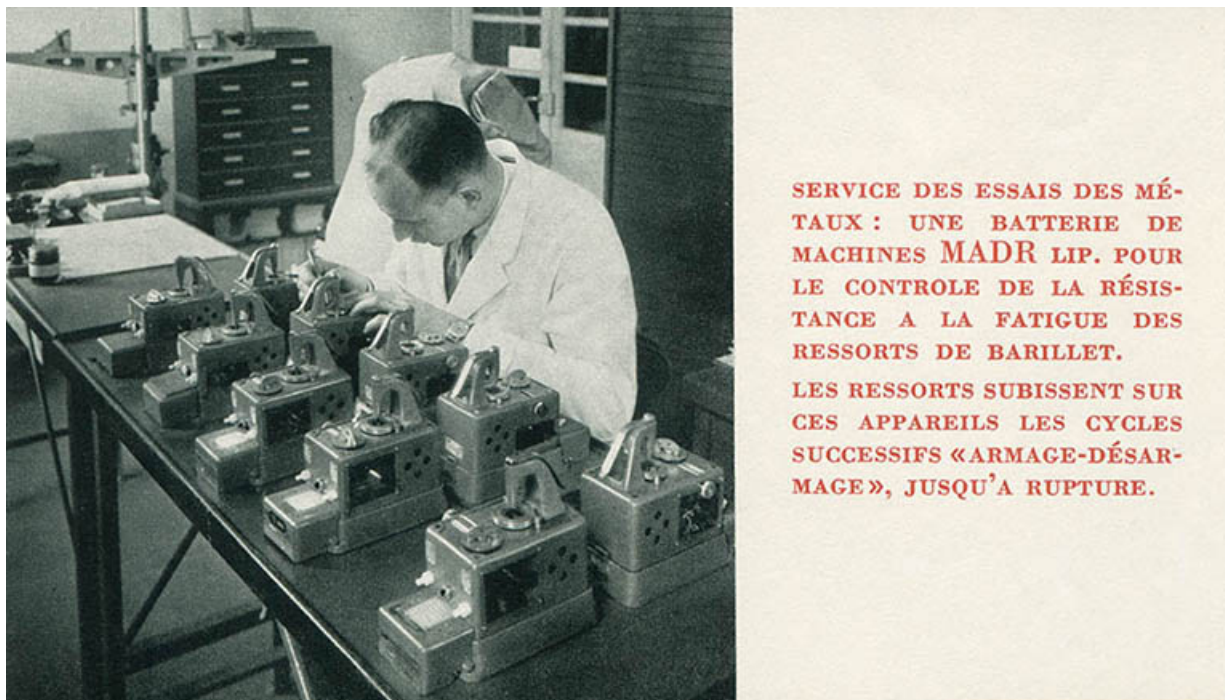
Service des essais des métaux. Contrôle de résistance à la fatigue des ressorts de barillet, 1955.

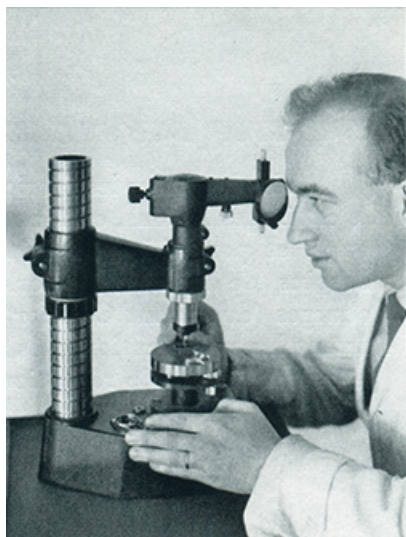
SERVICE DES ESSAIS DES MÉ-
TAUX : OPTIMÈTRE ZEISS.
APPAREIL DE MESURE D'ÉPAIS-
SEUR : LECTURE AU MICRON
PRÈS. L'OPTIMÈTRE SERT EN
PARTICULIER À LA MESURE
DES ÉPAISSEURS DES CO-
QUILLES DE PLAQUÉ OR GAL-
VANIQUE.

Service des essais des métaux. Appareil de mesure d'épaisseur (optimètre Zeiss), 1955.
25, Besançon, 16 avenue Carnot

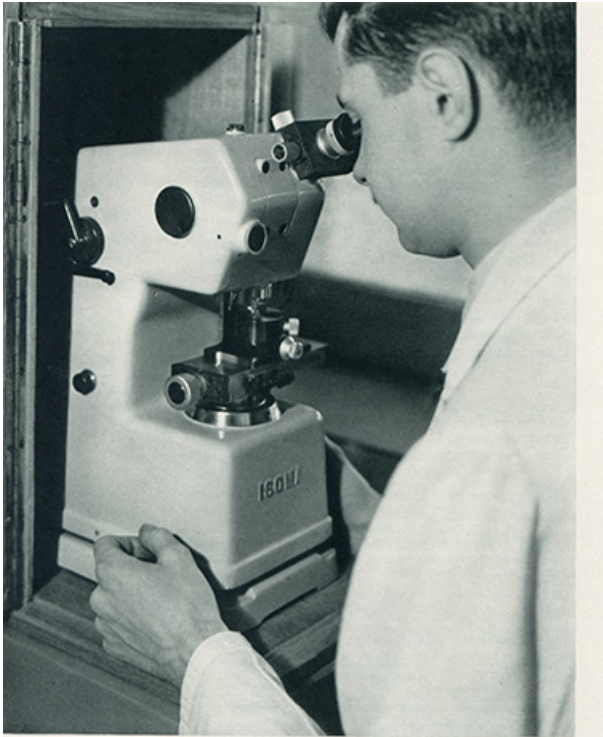
SERVICE MÉTALLOGRAPHIE: MICRODUROMÈTRE ISOMA. APPAREIL DESTINÉ AUX ESSAIS DE DURETÉ ET PERMETTANT DES MESURES SUR LES PLUS PETITES PIÈCES D'HORLOGERIE, PAR EXEMPLE SUR LE SOMMET DES PIVOTS D'AXE DE BALANCIER.

Service métallographie. Microduromètre, 1955.

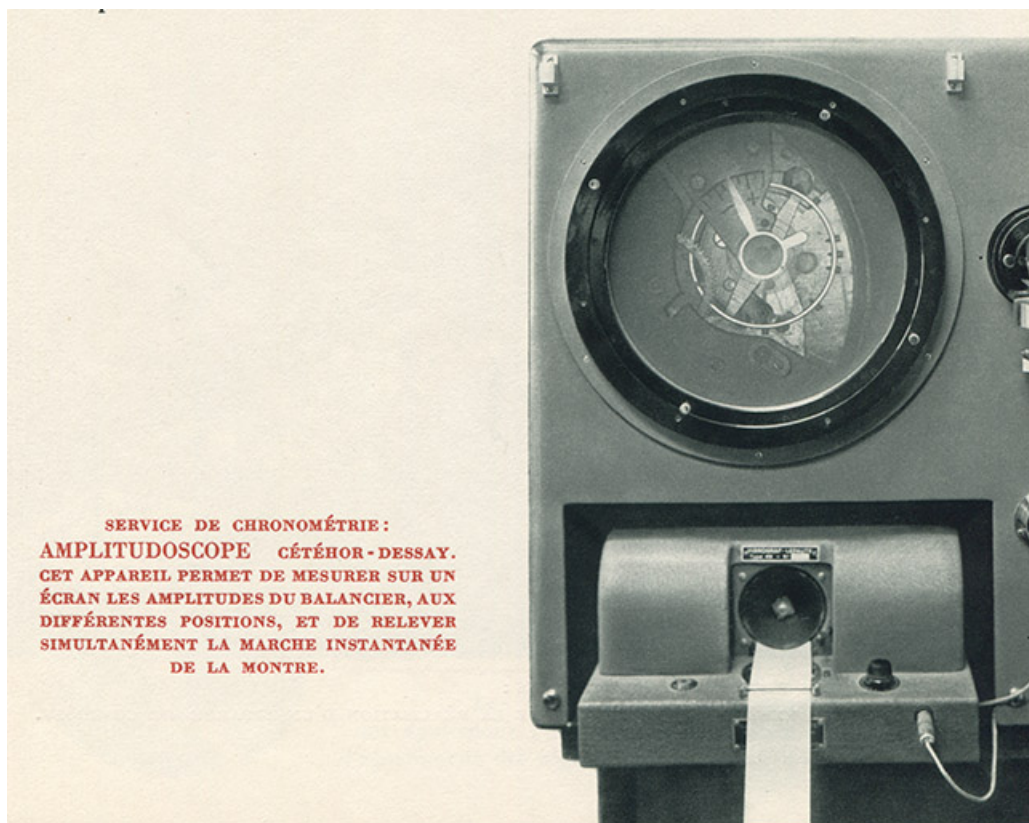
SERVICE DE CHRONOMÉTRIE :
AMPLITUDOSCOPE CÉTÉHOR-DESSAY.
CET APPAREIL PERMET DE MESURER SUR UN
ÉCRAN LES AMPLITUDES DU BALANCIER, AUX
DIFFÉRENTES POSITIONS, ET DE RELEVER
SIMULTANÉMENT LA MARCHÉ INSTANTANÉE
DE LA MONTRE.

Service de chronométrie. Amplitudoscope, 1955.
25, Besançon, 16 avenue Carnot

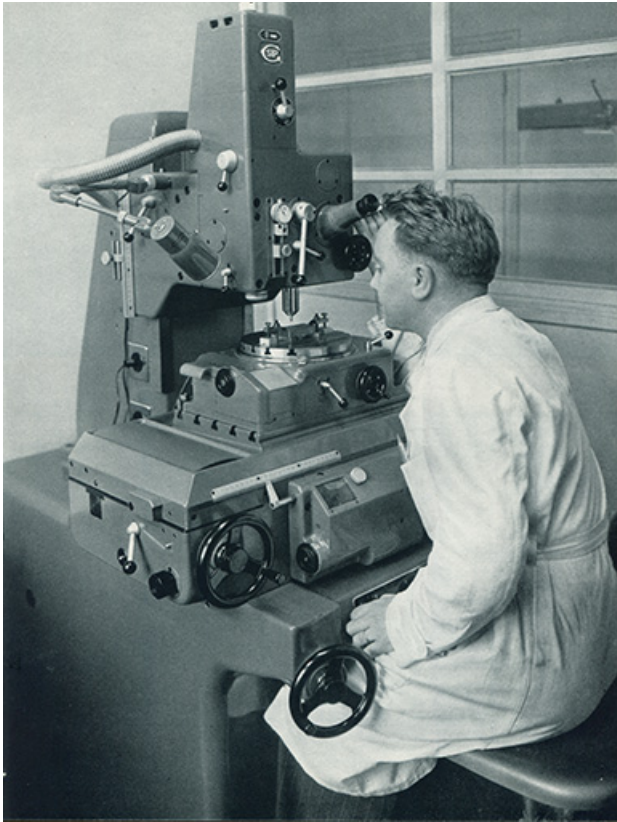
Atelier de mécanique. Machine à pointer (usinage des pièces), 1955.
25, Besançon, 16 avenue Carnot

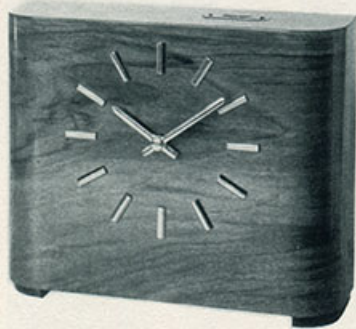
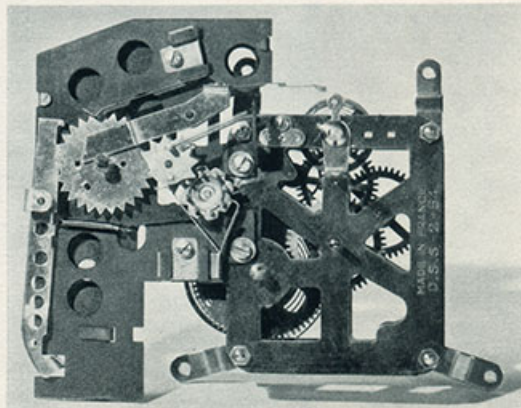
PENDULETTE A PRÉPAIEMENT
(ÉCHELLE RÉDUITE)

PENDULETTE A MÉCANISME A PRÉPAIEMENT :

Destinée à l'exportation, cette pendulette (mouvement de réveil normal) est équipée d'un mécanisme «à prépaiement» qui commande la marche du mouvement par introduction de pièces de monnaie. Ce mécanisme a été dessiné par le Cétéhor.

A GAUCHE DU MOUVEMENT D'HORLOGERIE,
LE MÉCANISME A PRÉPAIEMENT DE LA
PENDULETTE CI-CONTRE.

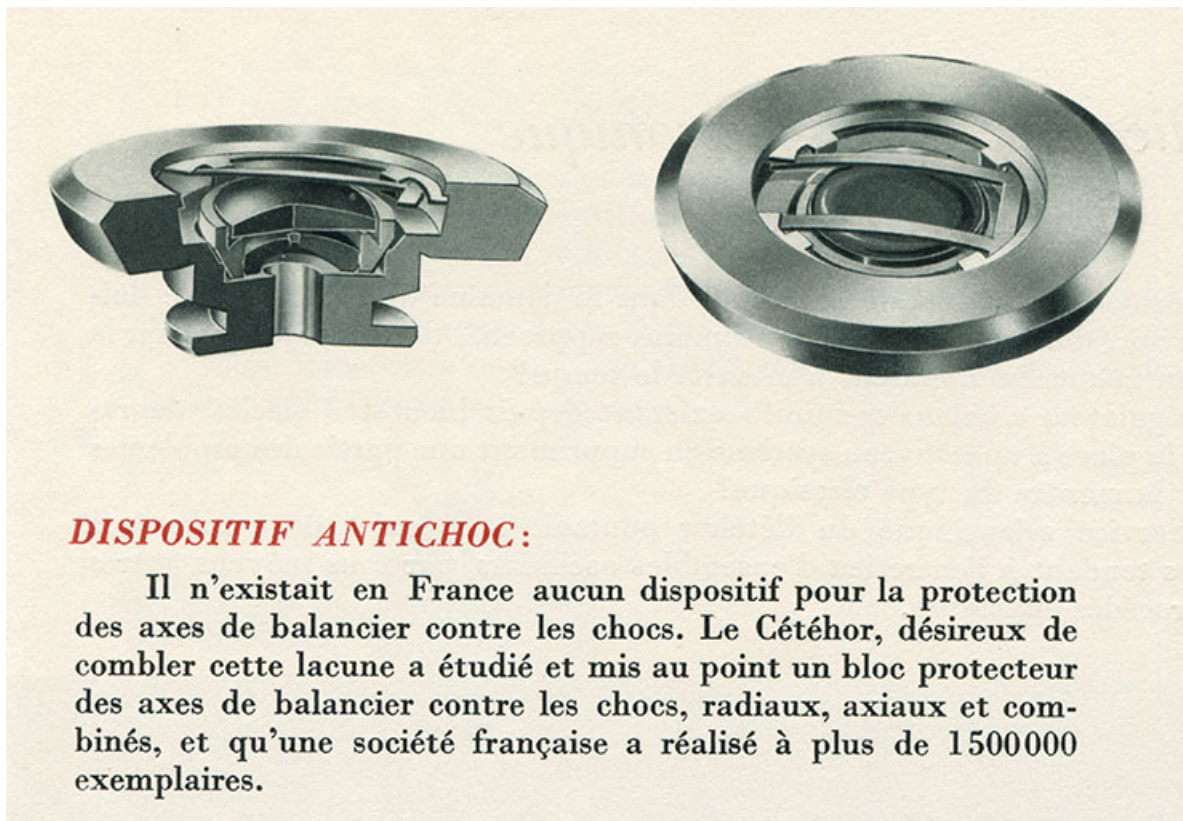
DISPOSITIF ANTICHOC:

Il n'existait en France aucun dispositif pour la protection des axes de balancier contre les chocs. Le Cétéhor, désireux de combler cette lacune a étudié et mis au point un bloc protecteur des axes de balancier contre les chocs, radiaux, axiaux et combinés, et qu'une société française a réalisé à plus de 1500000 exemplaires.

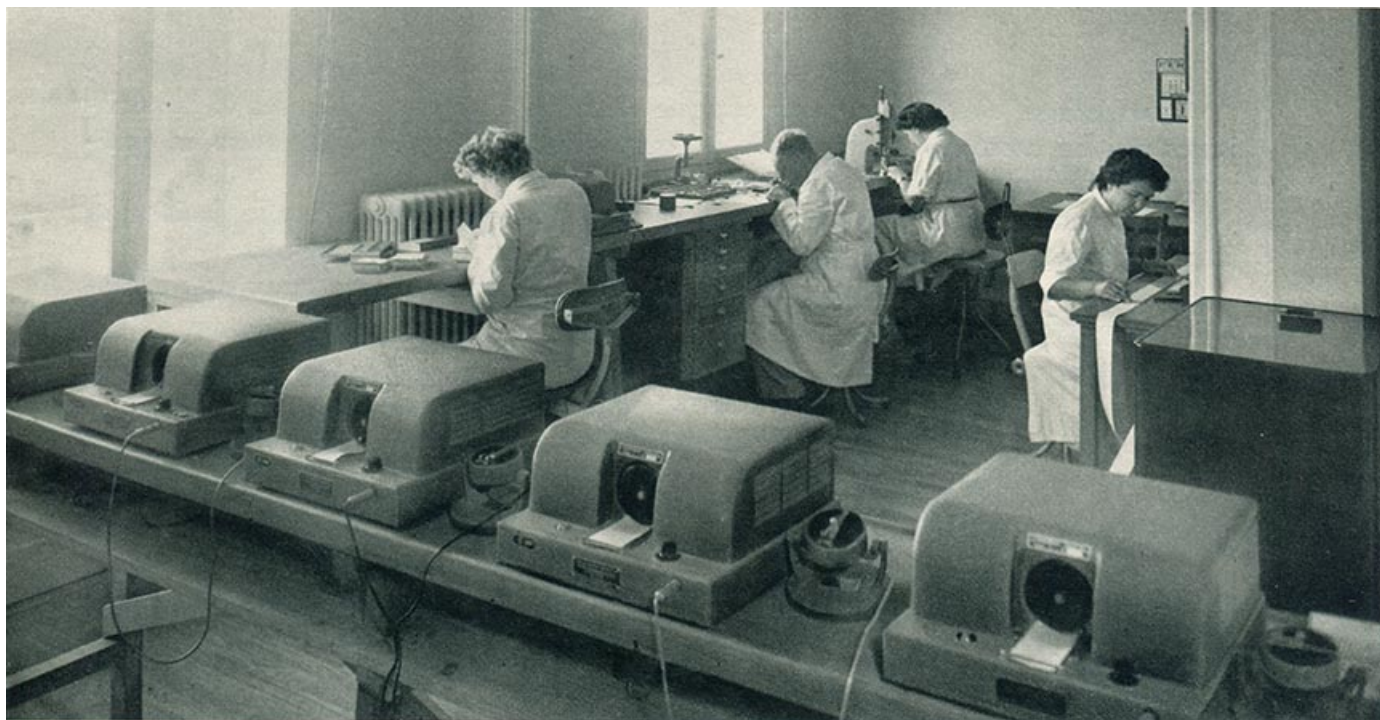
**SERVICE OFFICIEL DE CONTRÔLE DES MONTRES, BATTERIE DE 15 VIBROGRAPHS LEPAUTE
POUR LE CONTROLE DE LA MARCHE INSTANTANÉE DES MONTRES**

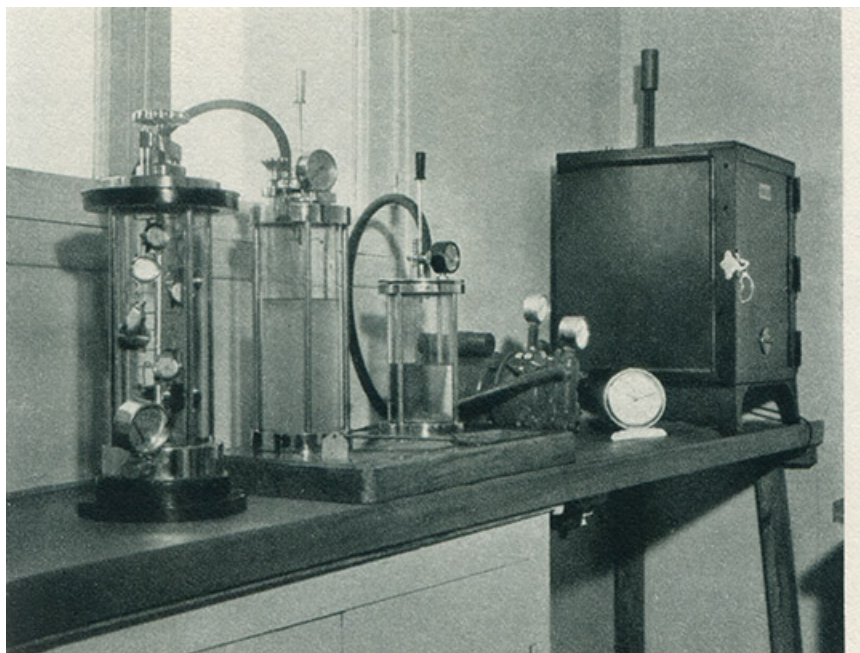
**SERVICE OFFICIEL DE CONTROLE DES MONTRES :
ÉTUVE ET APPAREILS
POUR LE CONTROLE D'ÉTANCHÉITÉ**

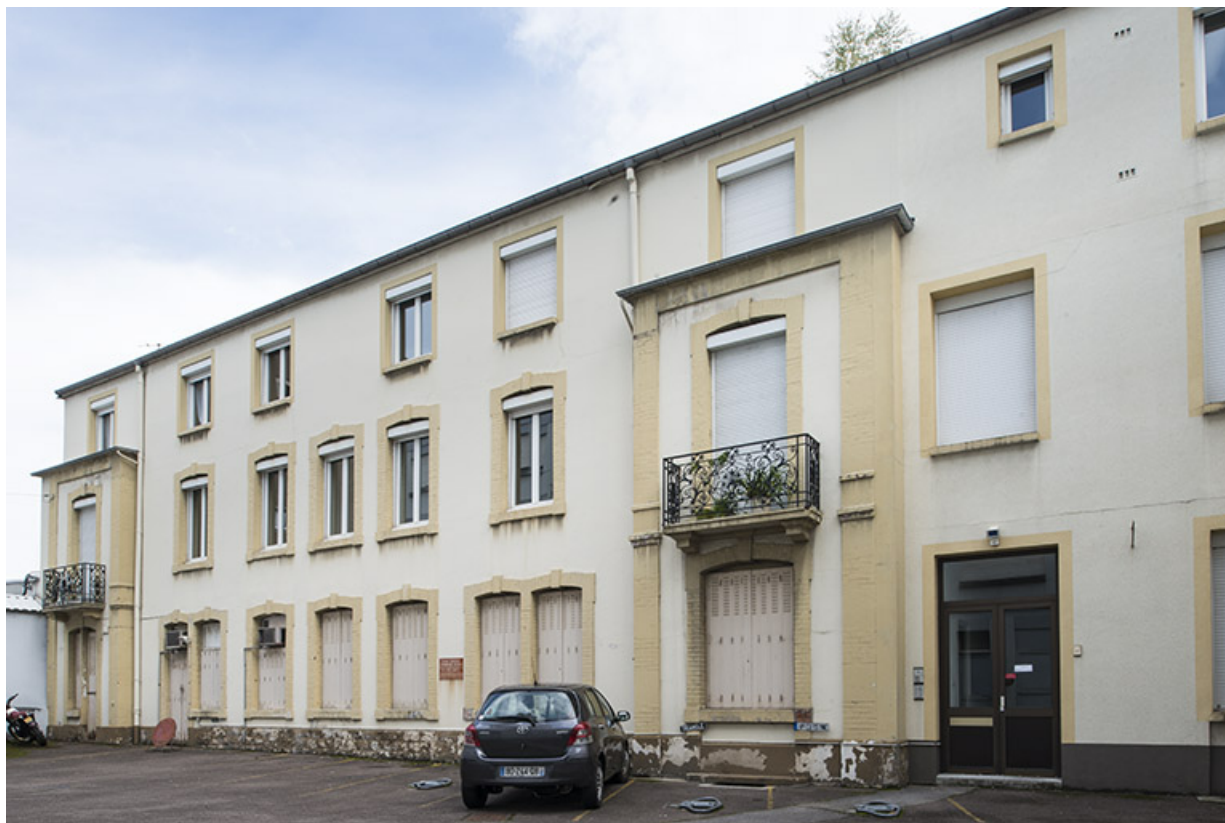
Bâtiment (bureaux et ateliers) en fond de cour.

Construit en moellon de calcaire enduit, le bâtiment sur cour possédait un étage carré, auquel un second étage a été ajouté dans les années 1970 ou 1980. A la même époque, le toit à longs pans en tuile mécanique a été remplacé par un appentis en tôle. Le bâtiment sur rue (anciens bureaux de l'usine de pipes ?), ajouré de larges baies en brique au rez-de-chaussée, a été augmenté de deux étages et couvert d'un toit-terrasse à la fin du 20e siècle.
