FROMAGERIE DE CERNEUX-MONNOT

Bourgogne-Franche-Comté, Doubs
Bonnétage
les Cerneux-Monnots - 6 route de Cerneux-
Monnot

Dossier IA25001908 réalisé en 2018

Auteur(s) : Laurent Poupard

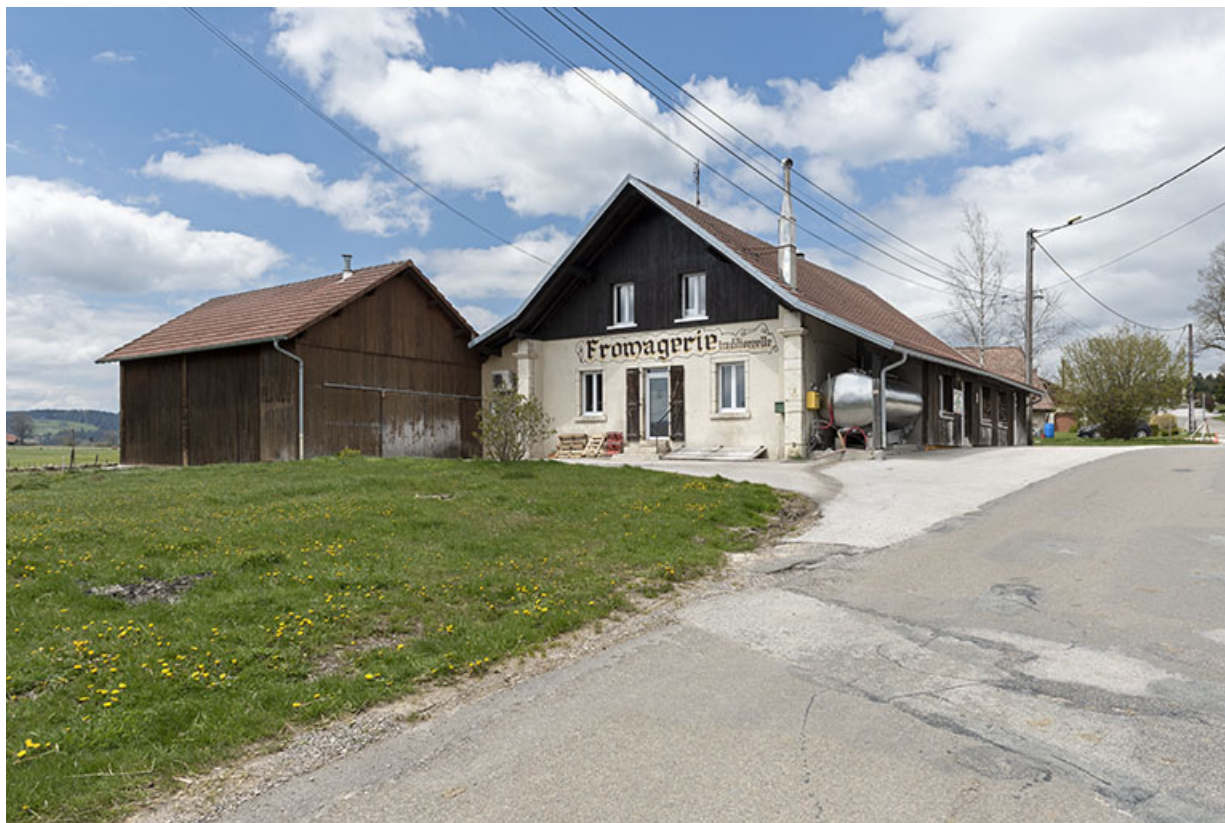
N° de l'illustration : 20192500329NUC4A

Vue d'ensemble, depuis le sud-est (avec la pièce d'affinage récente à gauche).
25, Bonnétagé, 6 route de Cerneux-Monnot, lieudit : les Cerneux-Monnots

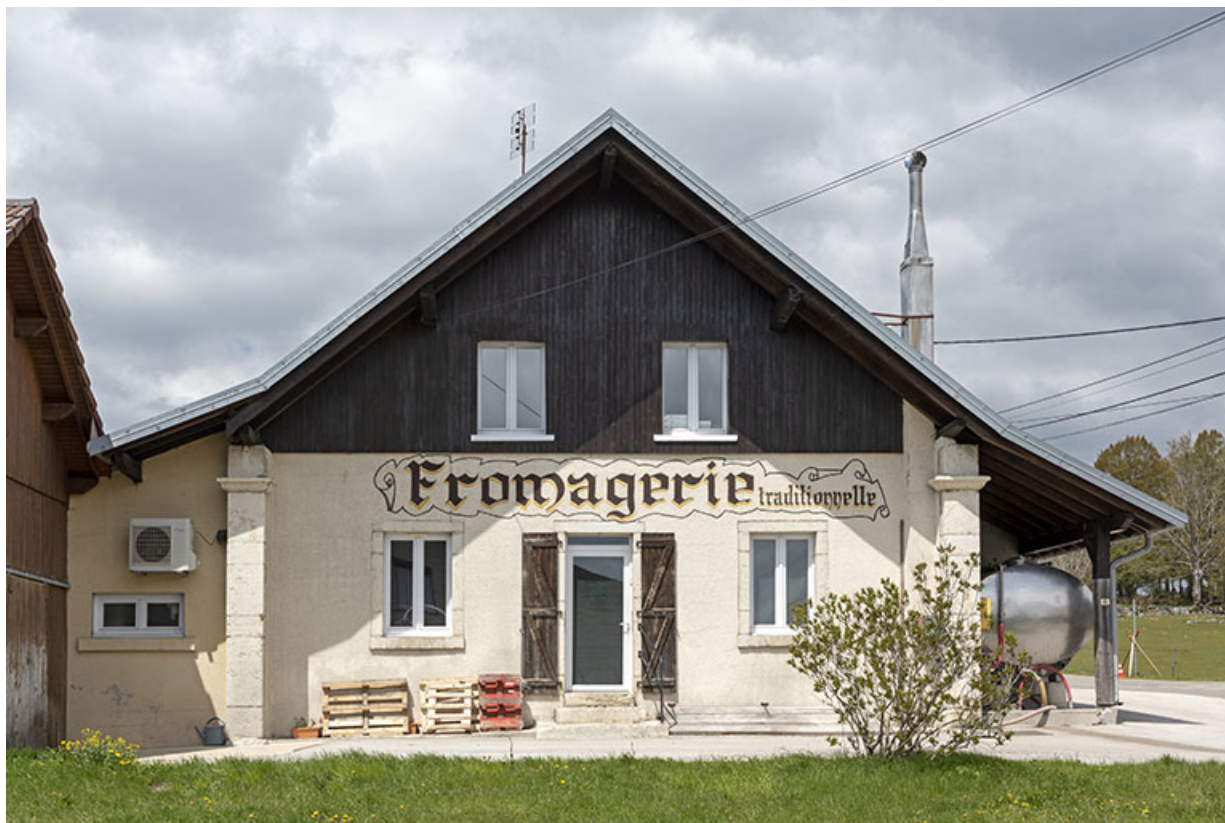
N° de l'illustration : 20192500330NUC4A

Façade antérieure.

Les murs de la fromagerie sont en moellons calcaires enduits, ceux des extensions en parpaings de béton enduits (avec essentage de planches à l'est) et ceux de la pièce d'affinage en pan de bois essenté de planches. Fromagerie et cave d'affinage sont coiffées d'un toit à longs pans, pignons couverts et tuiles mécaniques (qui se poursuit en appentis sur les extensions à l'est et à l'ouest). En rez-de-chaussée, la première a un sous-sol et un étage en surcroît (desservi sur la façade postérieure par un escalier extérieur récent). Les murs gouttereaux débordent sur la façade antérieure qu'ils encadrent, formant deux "coches".

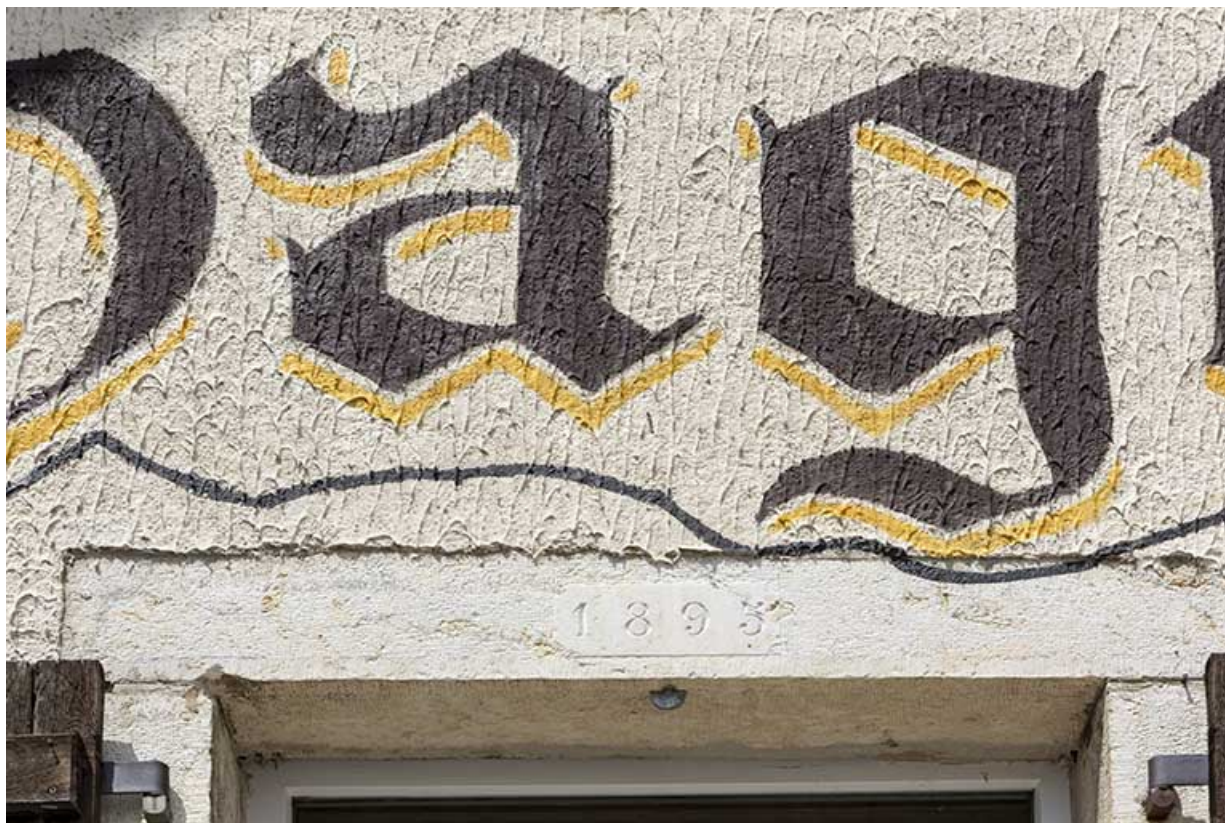
N° de l'illustration : 20192500331NUC4A

Façade antérieure : linteau daté 1895.

La fromagerie est bâtie en 1895 (date portée sur le linteau de l'entrée). D'après une statistique publiée en 1851, la commune comptait trois fruitières au milieu du 19e siècle : celle du village (15 associés) créée en 1849 (et produisant 4 649 kg de fromage avec 60 vaches), celle de Cerneux-Monnot (10 associés) fondée en 1801 (4 207 kg avec 52 vaches) et celle aux Ginnots - les Guinots - (3 associés) plus ancienne puisque datant de 1799 (3 507 kg avec 36 vaches). Le bâtiment est loué à des fromagers, fréquemment d'origine suisse, qui achètent le lait aux éleveurs. Une extension (chambre dans un local attendant) est réalisée suivant le devis rédigé le 10 mai 1910 par l'architecte E. Racle, de Morteau. En 1929, l'établissement aurait, avec celui du village, transformé en emmental 2 440 000 l de lait. A l'issue de la Deuxième Guerre mondiale, les agriculteurs fondent une coopérative de fromagerie, qu'ils convertissent à la fabrication du comté, affiné par l'Union des Coopératives de Fromagerie de Franche-Comté (UCFFC), à Besançon. En 1975, l'établissement passe à l'agriculture biologique. Il traite 1 300 000 kg de lait en 1980, 2 300 000 (apportés par 10 sociétaires) en 2018. A cette date, la production consiste en beurre, crème et 230 t de comté. Le matériel est composé de deux cuves Chalon-Mégard (Montréal-la-Cluse, Ain) de 4 200 l, d'une pompe à caillé et d'une installation de pressage Rouyer (20 places). La fromagerie dispose pour le pré-affinage du comté d'environ 400 places (dans le bâtiment construit au sud vers 1999) ; l'affinage est réalisé par la société Marcel Petite (à Granges-Narboz et au fort de Saint-Antoine).

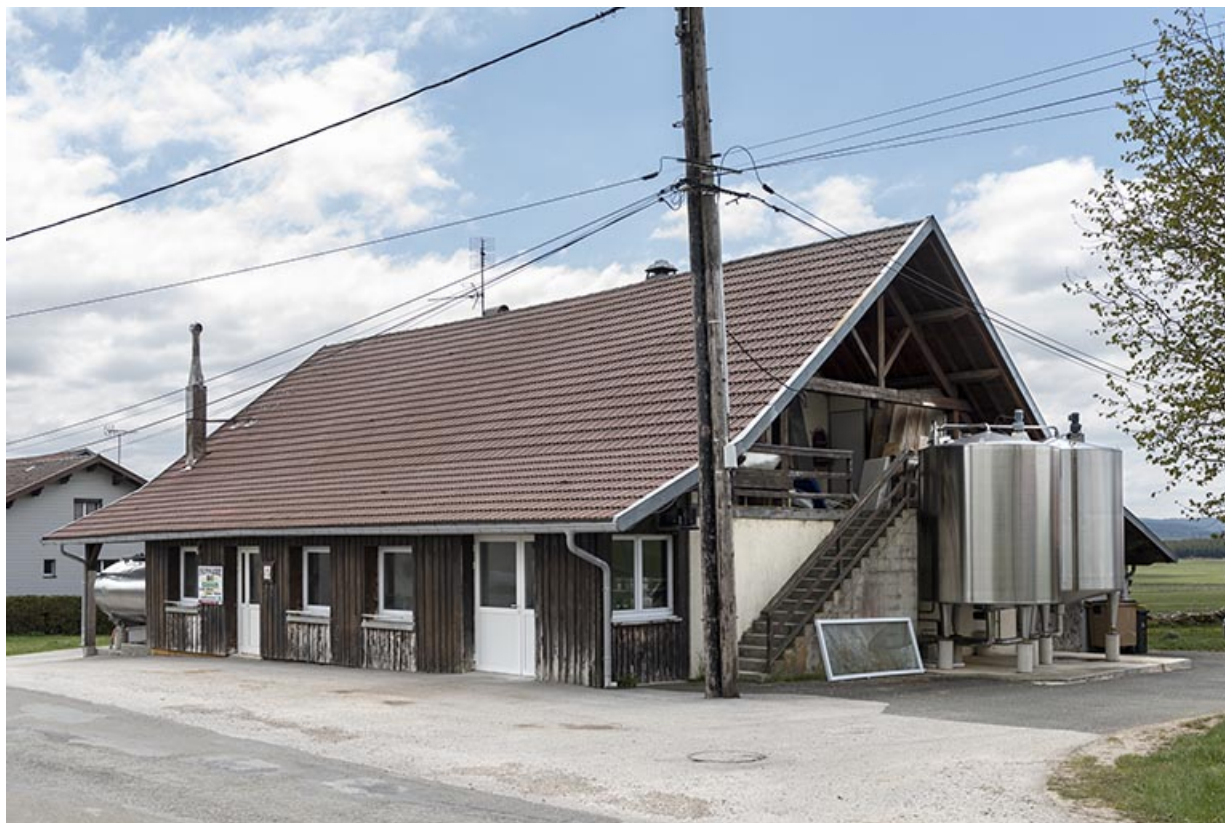
N° de l'illustration : 20192500333NUC4A

Façades postérieure et latérale droite.

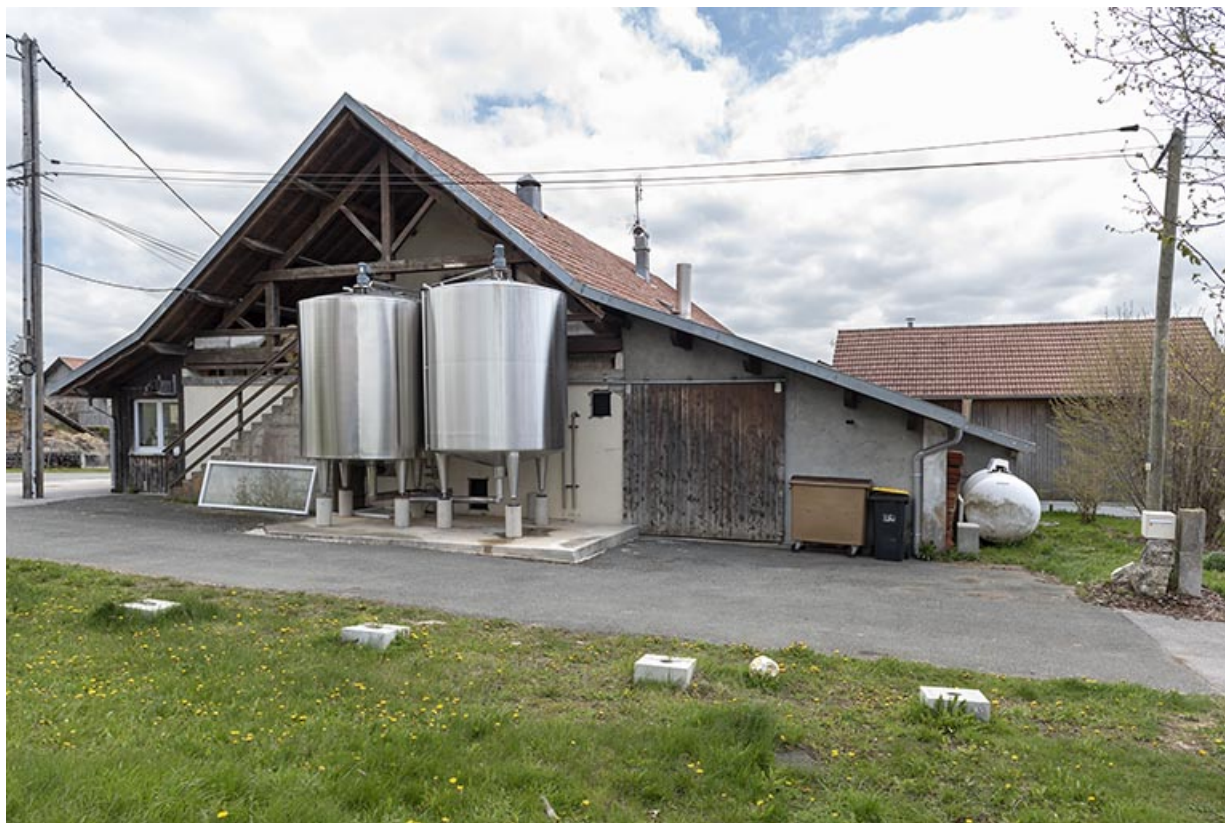
N° de l'illustration : 20192500334NUC4A

Façade postérieure.

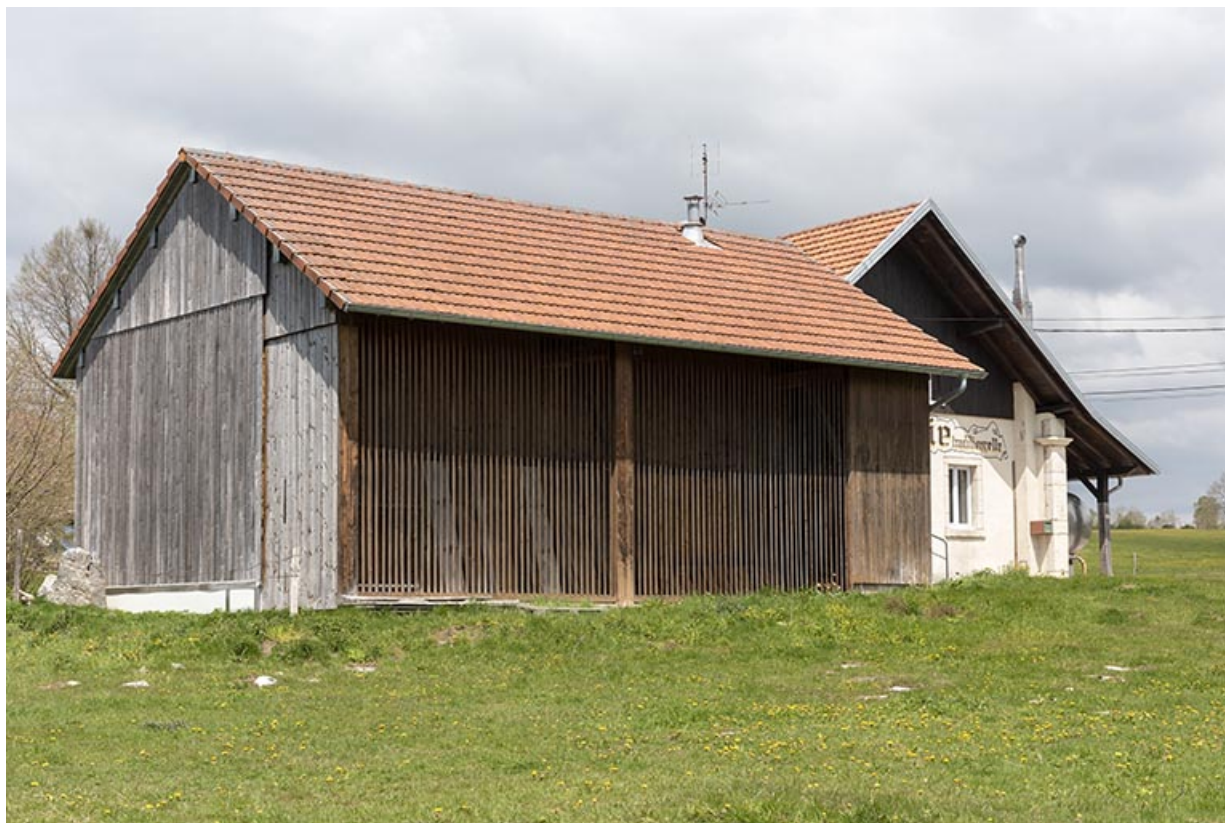
N° de l'illustration : 20192500332NUC4A

Pièce d'affinage récente, depuis le sud-ouest.
