## FROMAGERIE DE CERNEUX-MONNOT

Bourgogne-Franche-Comté, Doubs  
Bonnétage  
les Cerneux-Monnots - 6 route de Cerneux-  
Monnot

Dossier IA25001908 réalisé en 2018

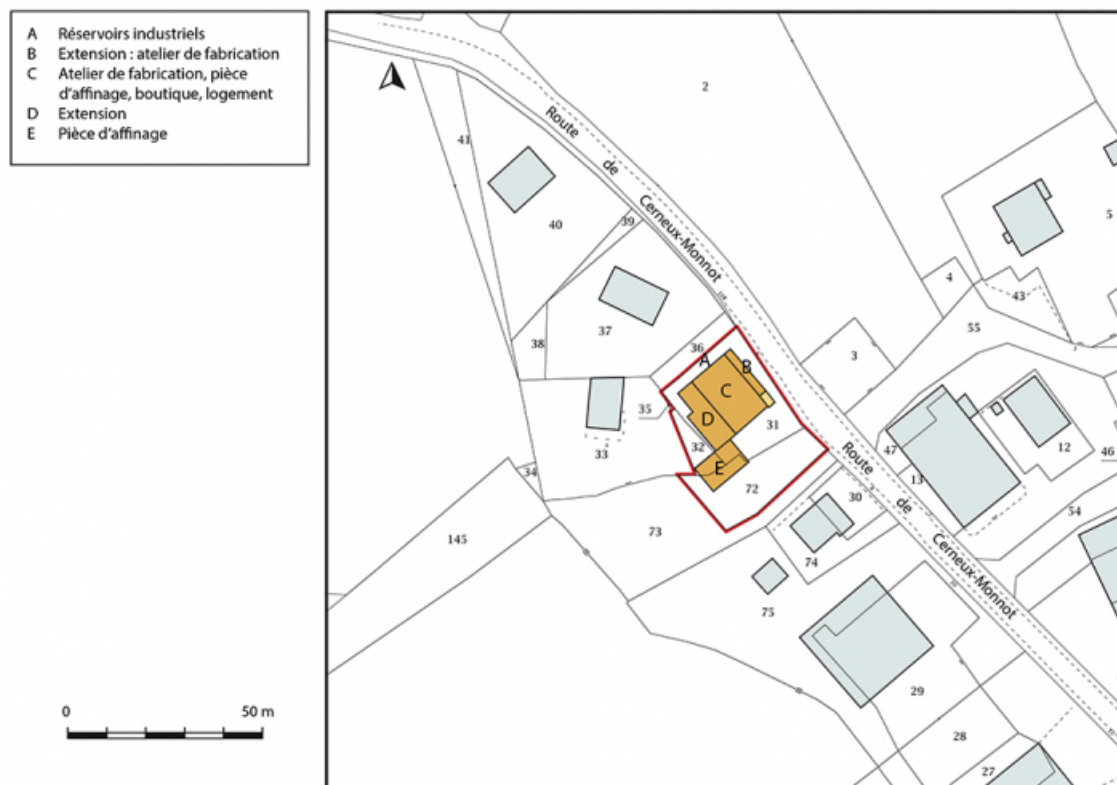
N° de l'illustration : 20202500281NUDA

**Plan-masse et de situation. Extrait du plan cadastral, 2019, section AK.**

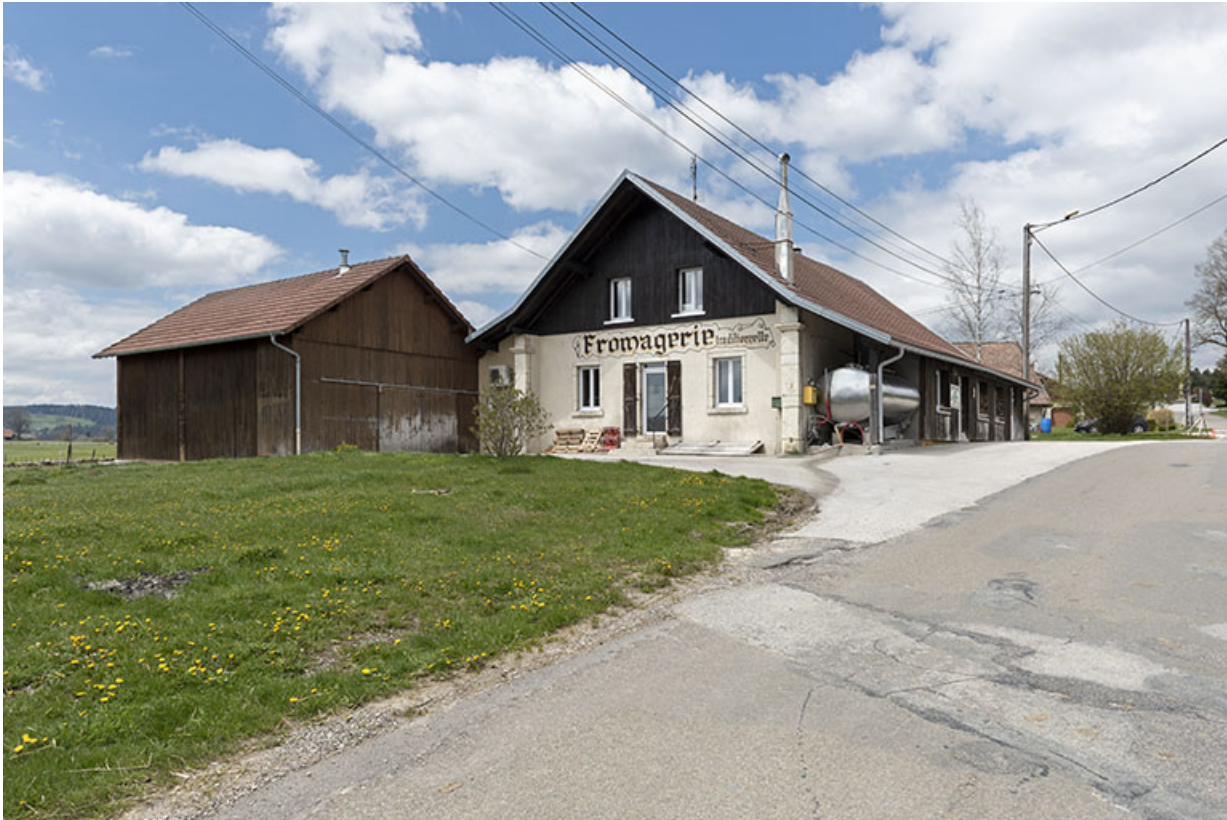
N° de l'illustration : 20192500329NUC4A

**Vue d'ensemble, depuis le sud-est (avec la pièce d'affinage récente à gauche).**

Les murs de la fromagerie sont en moellons calcaires enduits, ceux des extensions en parpaings de béton enduits (avec essentage de planches à l'est) et ceux de la pièce d'affinage en pan de bois essenté de planches. Fromagerie et cave d'affinage sont coiffées d'un toit à longs pans, pignons couverts et tuiles mécaniques (qui se poursuit en appentis sur les extensions à l'est et à l'ouest). En rez-de-chaussée, la première a un sous-sol et un étage en surcroît (desservi sur la façade postérieure par un escalier extérieur récent). Les murs gouttereaux débordent sur la façade antérieure qu'ils encadrent, formant deux "coches".

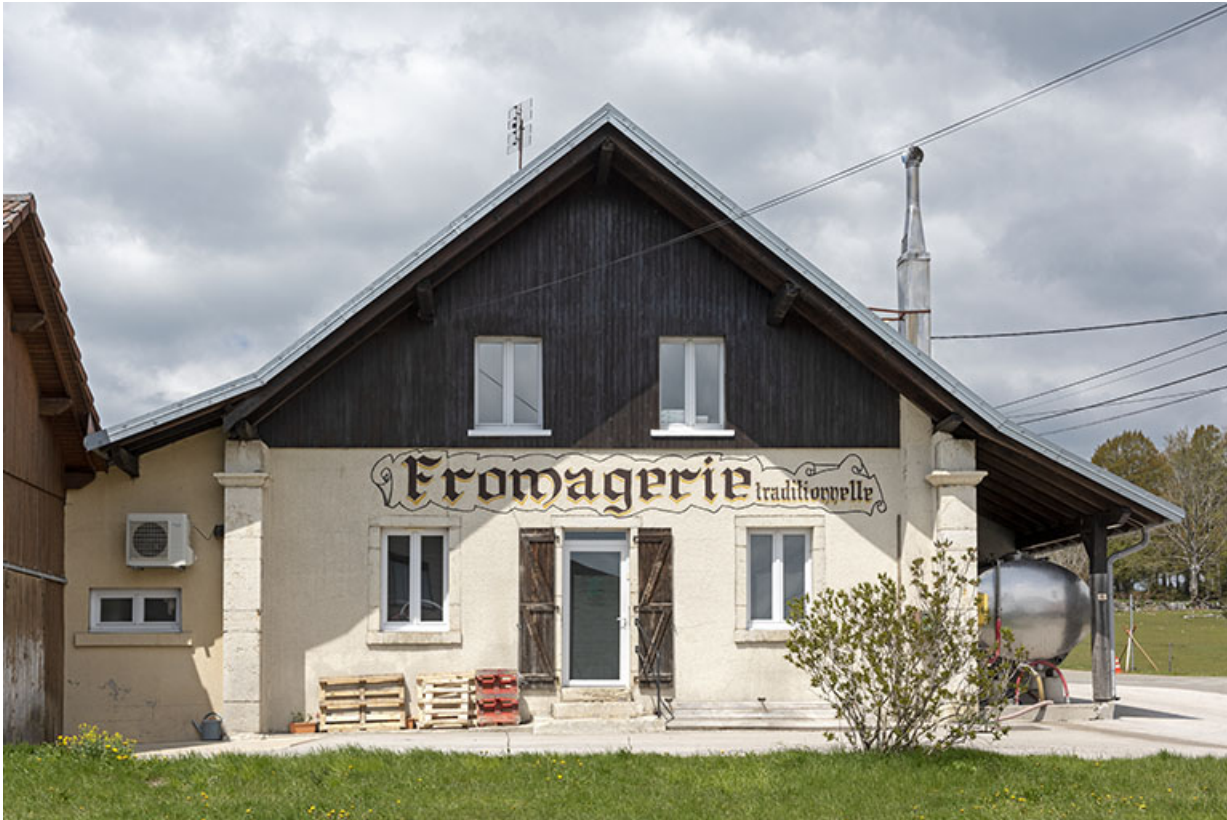
N° de l'illustration : 20192500330NUC4A

**Façade antérieure.**

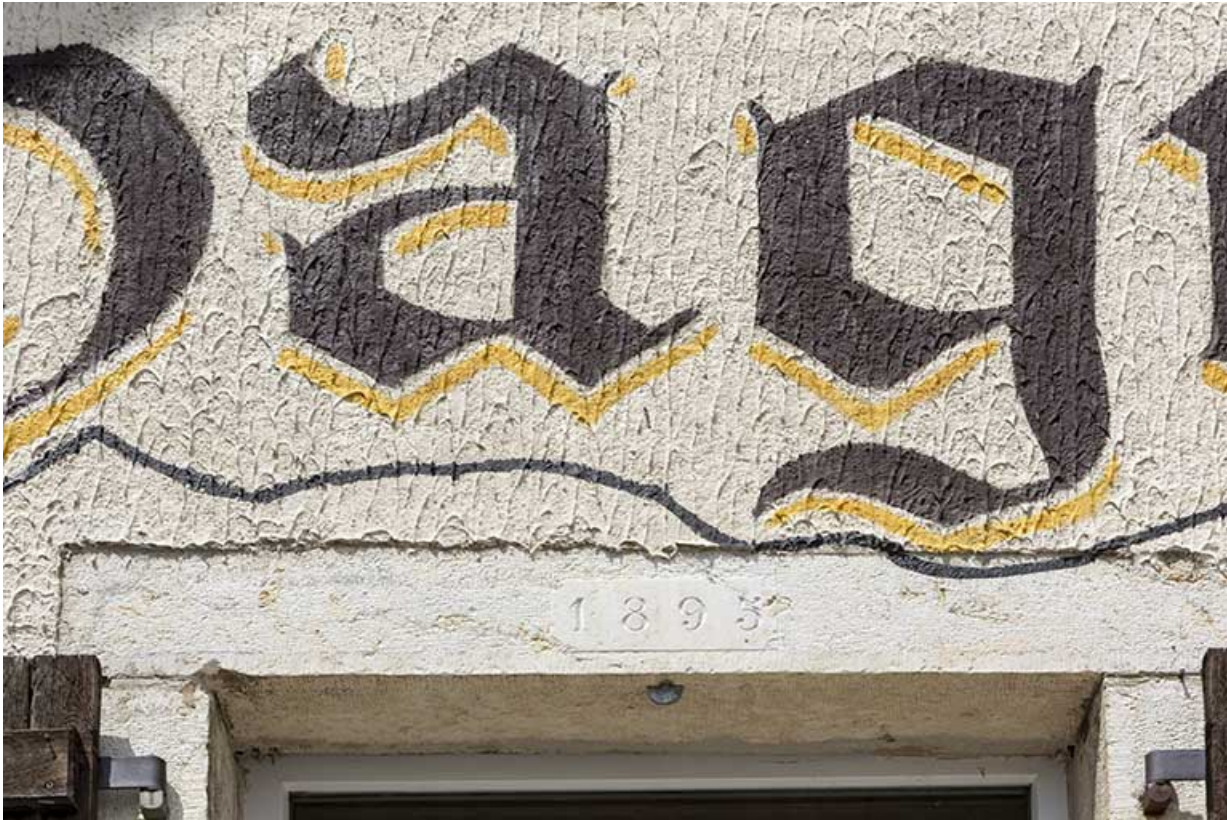
N° de l'illustration : 20192500331NUC4A

**Façade antérieure : linteau daté 1895.**

La fromagerie est bâtie en 1895 (date portée sur le linteau de l'entrée). D'après une statistique publiée en 1851, la commune comptait trois fromageries au milieu du 19<sup>e</sup> siècle : celle du village (15 associés) créée en 1849 (et produisant 4 649 kg de fromage avec 60 vaches), celle de Cerneux-Monnot (10 associés) fondée en 1801 (4 207 kg avec 52 vaches) et celle aux Ginnots - les Guinots - (3 associés) plus ancienne puisque datant de 1799 (3 507 kg avec 36 vaches). Le bâtiment est loué à des fromagers, fréquemment d'origine suisse, qui achètent le lait aux éleveurs. Une extension (chambre dans un local attenant) est réalisée suivant le devis rédigé le 10 mai 1910 par l'architecte E. Racle, de Morteau. En 1929, l'établissement aurait, avec celui du village, transformé en emmental 2 440 000 l de lait. A l'issue de la Deuxième Guerre mondiale, les agriculteurs fondent une coopérative de fromagerie, qu'ils convertissent à la fabrication du comté, affiné par l'Union des Coopératives de Fromagerie de Franche-Comté (UCFFC), à Besançon. En 1975, l'établissement passe à l'agriculture biologique. Il traite 1 300 000 kg de lait en 1980, 2 300 000 (apportés par 10 sociétaires) en 2018. A cette date, la production consiste en beurre, crème et 230 t de comté. Le matériel est composé de deux cuves Chalon-Mégard (Montréal-la-Cluse, Ain) de 4 200 l, d'une pompe à caillé et d'une installation de pressage Rouyer (20 places). La fromagerie dispose pour le pré-affinage du comté d'environ 400 places (dans le bâtiment construit au sud vers 1999) ; l'affinage est réalisé par la société Marcel Petite (à Granges-Narboz et au fort de Saint-Antoine).

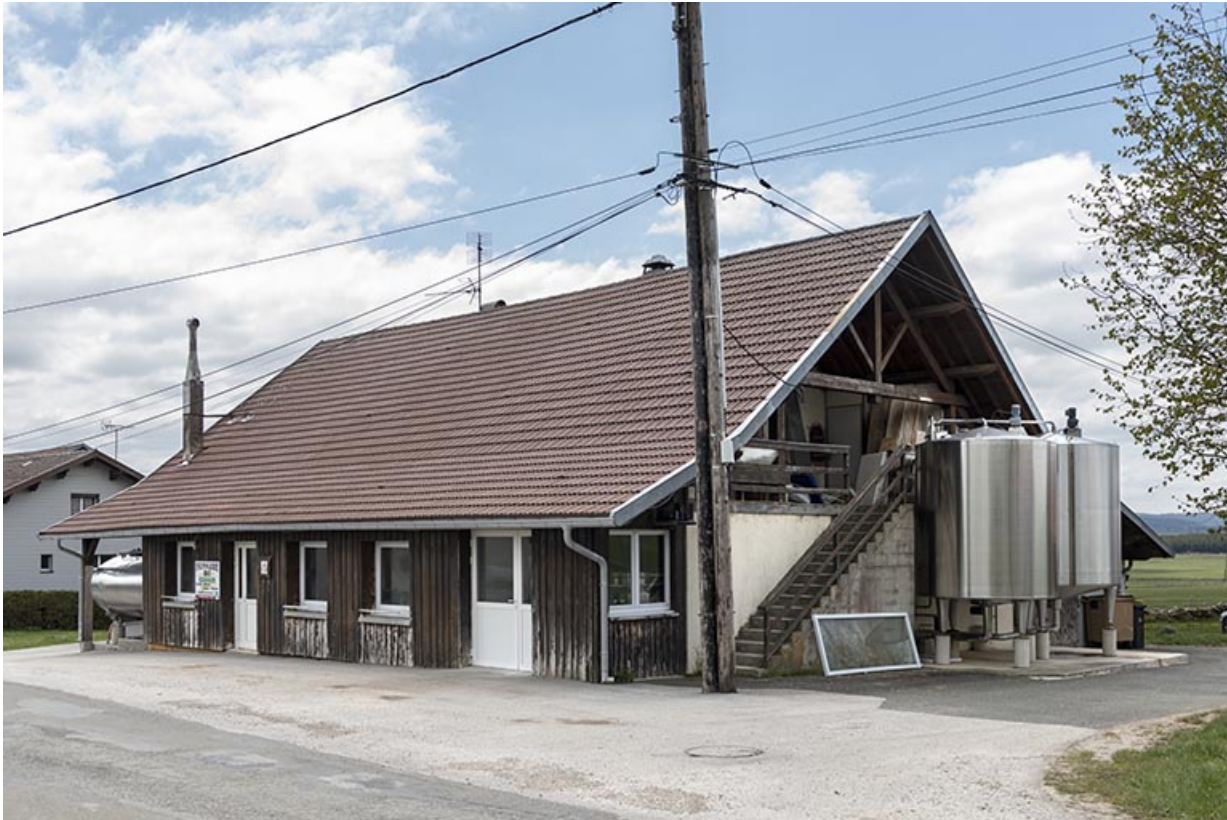
N° de l'illustration : 20192500333NUC4A

**Façades postérieure et latérale droite.**

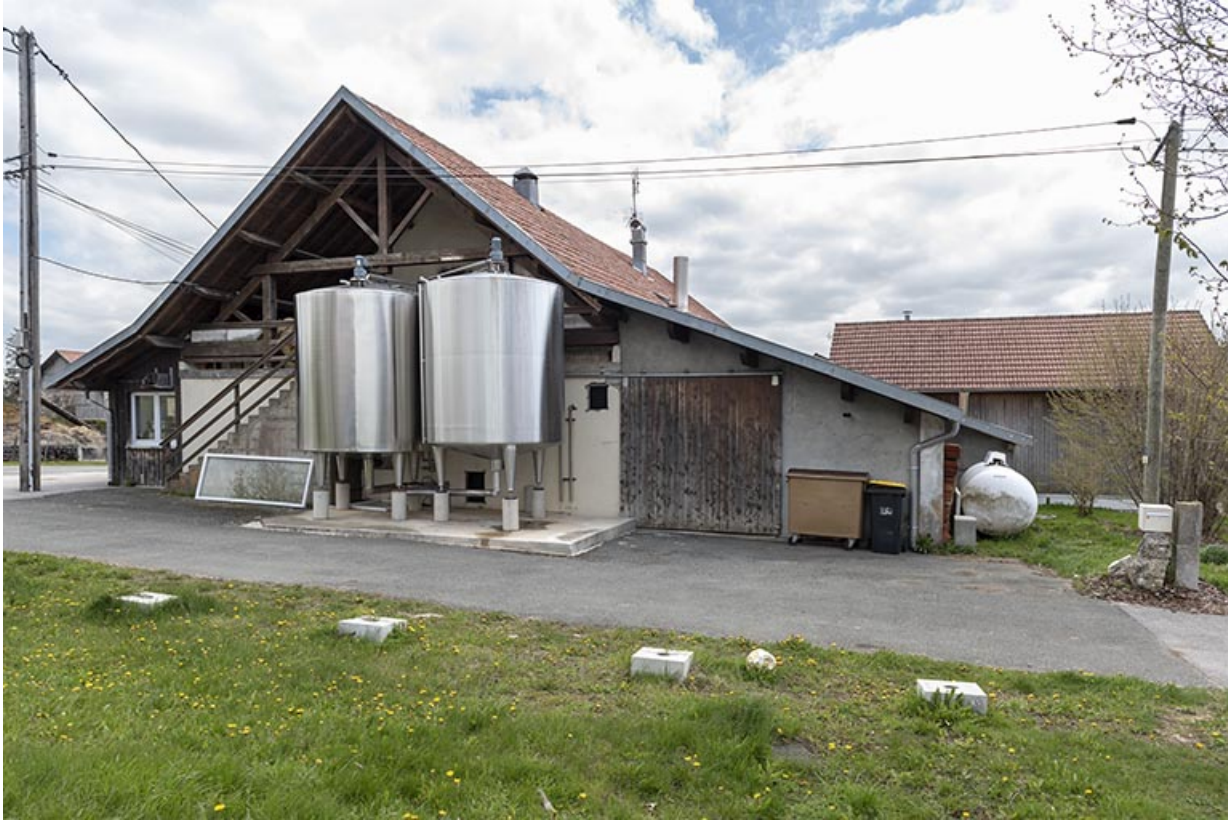
N° de l'illustration : 20192500334NUC4A

**Façade postérieure.**

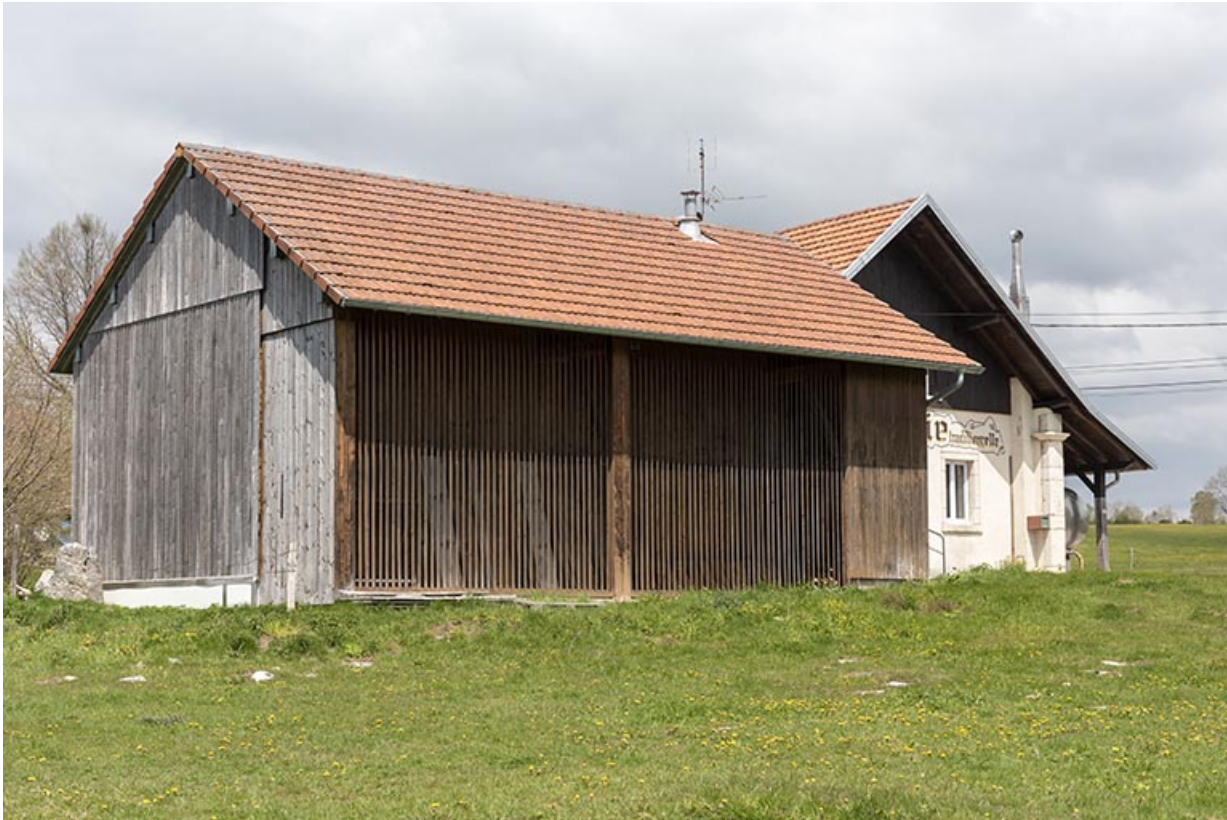
N° de l'illustration : 20192500332NUC4A

**Pièce d'affinage récente, depuis le sud-ouest.**
