## ÉGLISE PAROISSIALE SAINT-ANTOINE

Bourgogne-Franche-Comté, Jura  
Villard-Saint-Sauveur  
le Villard

Dossier IA39000130 réalisé en  
1996

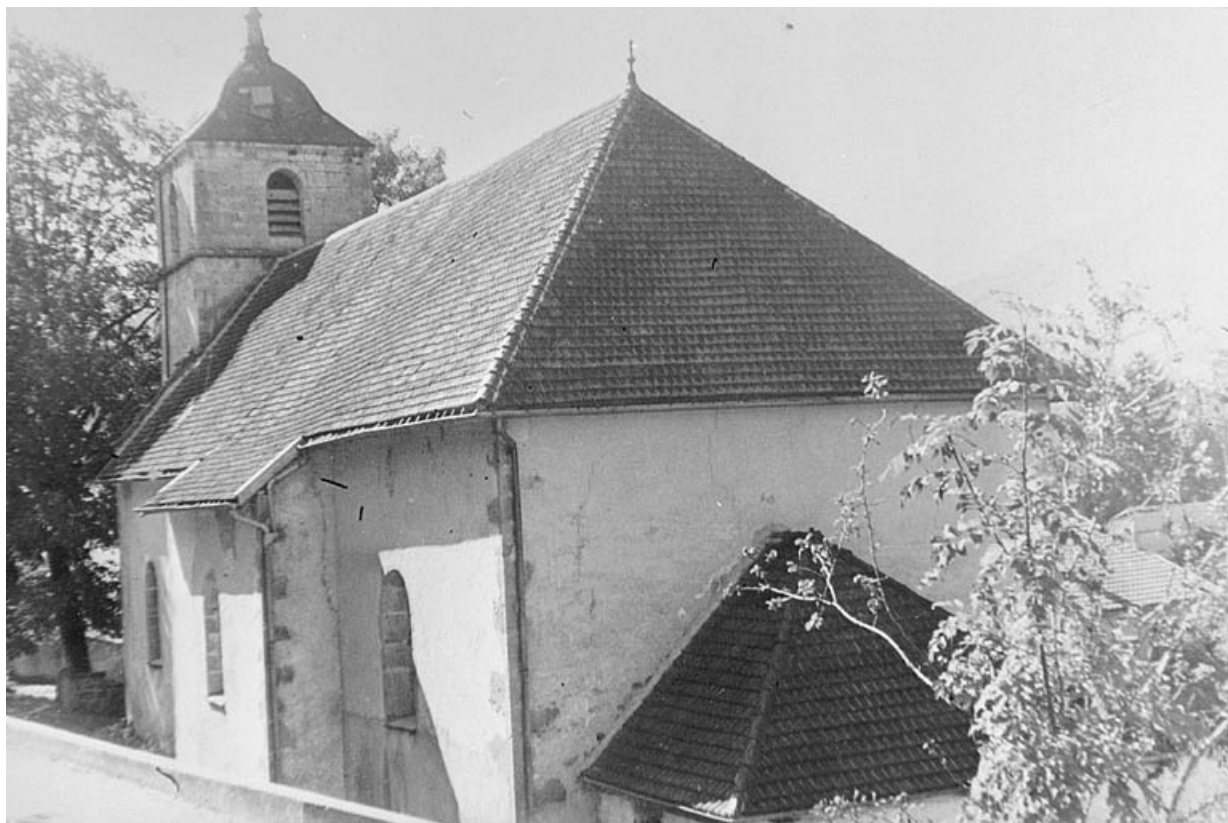
**Face sud et chevet.**

**Photographie, s.d. [1ère moitié 20e siècle, vers 1920-1930]. Lieu de conservation : collection particulière**

Tour clocher hors-oeuvre en façade avec toit en pavillon couvert en zinc. La nef a un seul vaisseau couvert d'une voûte d'arêtes, de même que le choeur au chevet plat. Les bras du transept, peu saillants, sont voûtés en berceau en plein cintre. Un même toit à longs pans couvre la nef, le transept et le choeur. Le pignon ouest est découvert ; le chevet est couvert d'une croupe droite. La sacristie, à l'est du chevet, a une voûte en berceau à lunettes. Un escalier extérieur droit au sud de la tour clocher donne accès à ses parties supérieures.
