## ÉGLISE PAROISSIALE SAINT-ANTOINE

Bourgogne-Franche-Comté, Jura  
Villard-Saint-Sauveur  
le Villard

Dossier IA39000130 réalisé en  
1996  
Auteur(s) : Bernard Pontefract

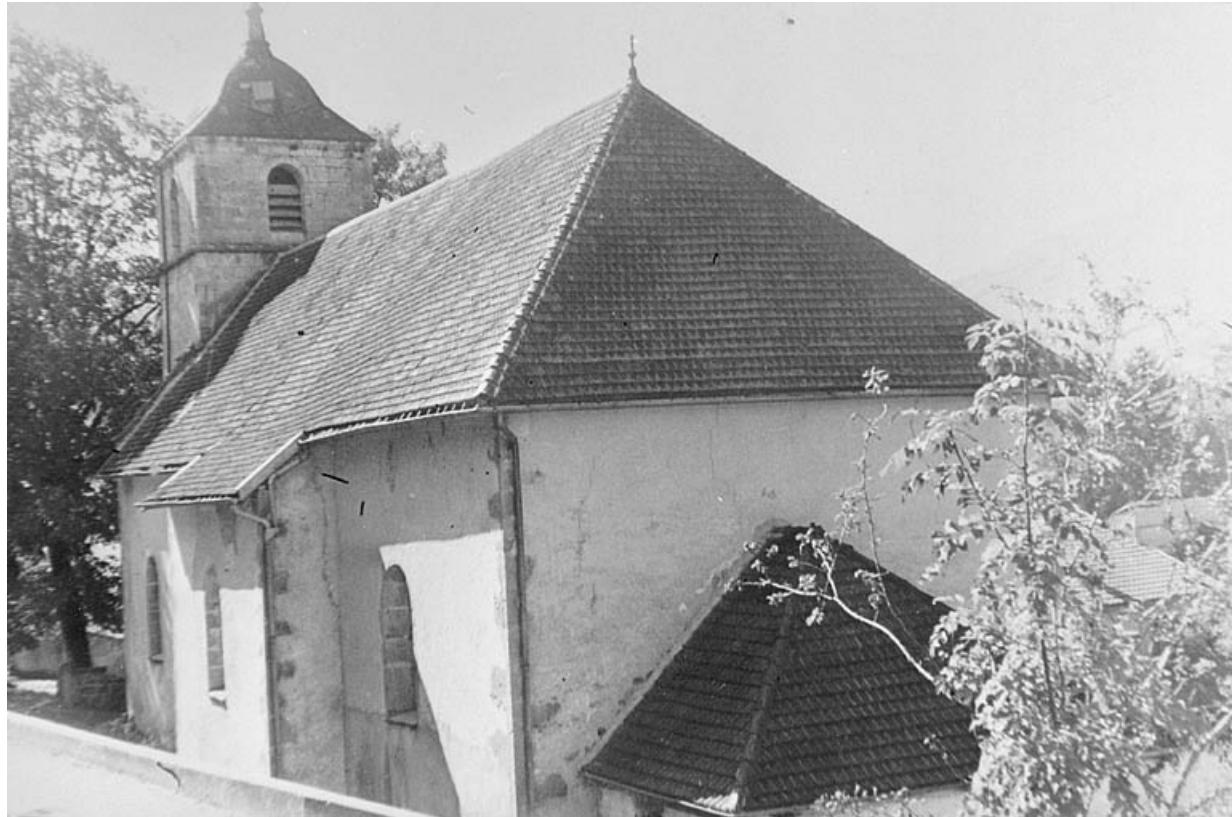
**Face sud et chevet.**

Tour clocher hors-œuvre en façade avec toit en pavillon couvert en zinc. La nef a un seul vaisseau couvert d'une voûte d'arêtes, de même que le chœur au chevet plat. Les bras du transept, peu saillants, sont voûtés en berceau en plein cintre. Un même toit à longs pans couvre la nef, le transept et le chœur. Le pignon ouest est découvert ; le chevet est couvert d'une croupe droite. La sacristie, à l'est du chevet, a une voûte en berceau à lunettes. Un escalier extérieur droit au sud de la tour clocher donne accès à ses parties supérieures.

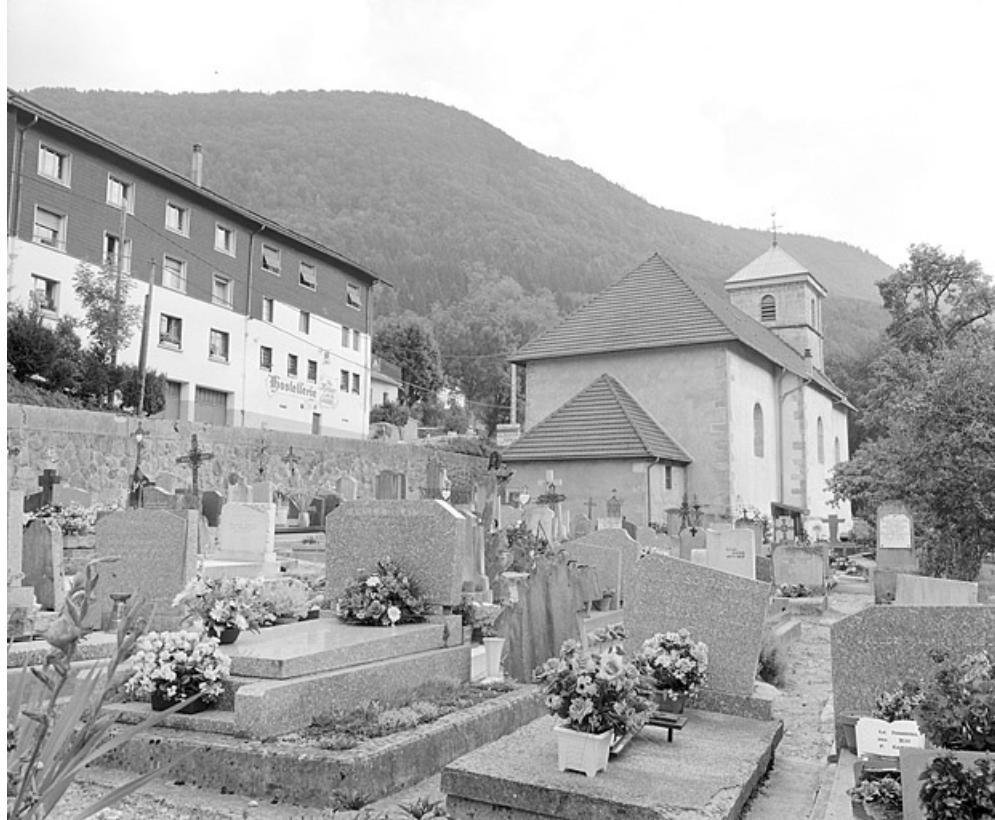
**Le chevet.**

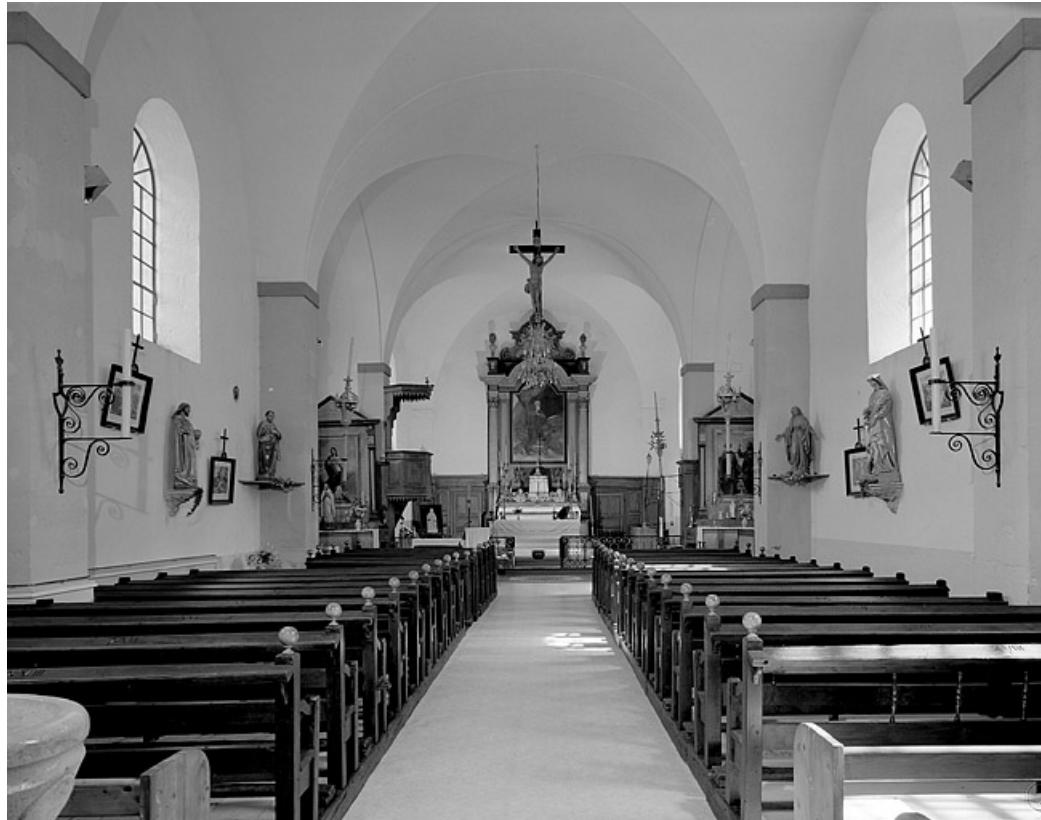
**La nef et le chœur vus depuis l'entrée.**

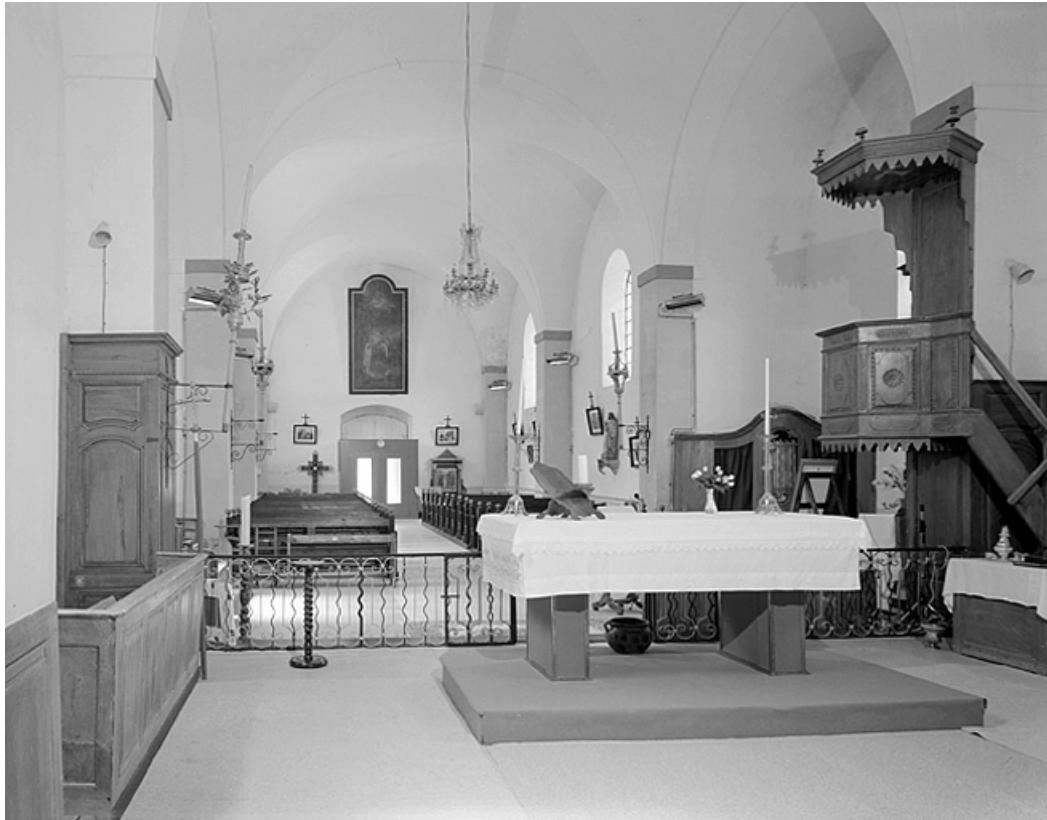
**Elévation intérieure nord vue depuis le chœur.**

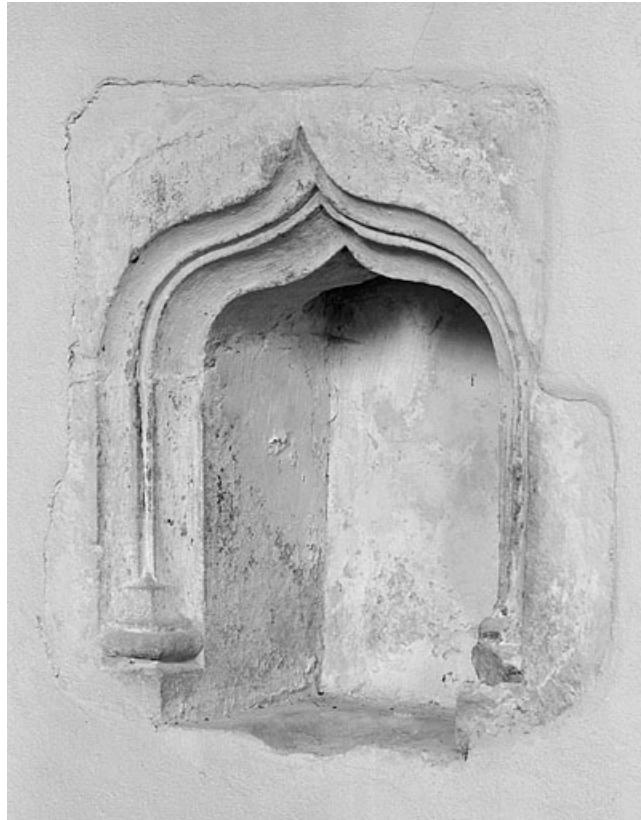
**La niche-crédence du chœur.**

Une ancienne chapelle existait au Villard, dédiée à saint Antoine. Une niche crédence couverte d'un arc en accolade dans le mur sud du chœur de l'église en est peut-être un vestige. Cette chapelle fut détruite en 1708, pour faire place à l'actuelle église. L'ancienne église paroissiale se trouvait au lieu dit Pré-Saint-Sauveur dans la commune de Saint-Claude. En 1708, les paroissiens de Saint-Sauveur demandèrent que l'église soit transférée au Villard. Ce transfert fait l'objet d'un décret de Monseigneur Claude de Saint-Georges, archevêque de Lyon, le 22 août 1708. Un devis estimatif est dressé en juillet 1710, signé Dronier, seigneur du Villard et grand juge à la grande judicature de la terre de Saint-Claude. La première pierre est bénite le 2 avril 1711. Les marchés pour la maçonnerie et pour la charpente sont passés le 27 décembre 1710. L'église porte la date 1712 sur le portail d'entrée de la nef. Elle est bénite le 28 octobre 1713. Le 31 août 1740 un marché est passé pour la construction de la voûte et des réparations à l'église à la suite d'un incendie. Le 24 avril 1743 est dressé le plan du clocher et l'élévation de la façade, sans le nom de l'architecte. Le marché pour la construction est passé le même jour. Un nouveau marché est conclu le 3 juillet 1744. Le clocher est terminé en 1745. Une réfection partielle du toit de l'église en bardeaux a lieu en 1868. La tuile ne remplacera les bardeaux qu'en 1900, 1901.
