ÉGLISE PAROISSIALE SAINT-ANTOINE

Bourgogne-Franche-Comté, Jura
Villard-Saint-Sauveur
le Villard

Dossier IA39000130 réalisé en
1996

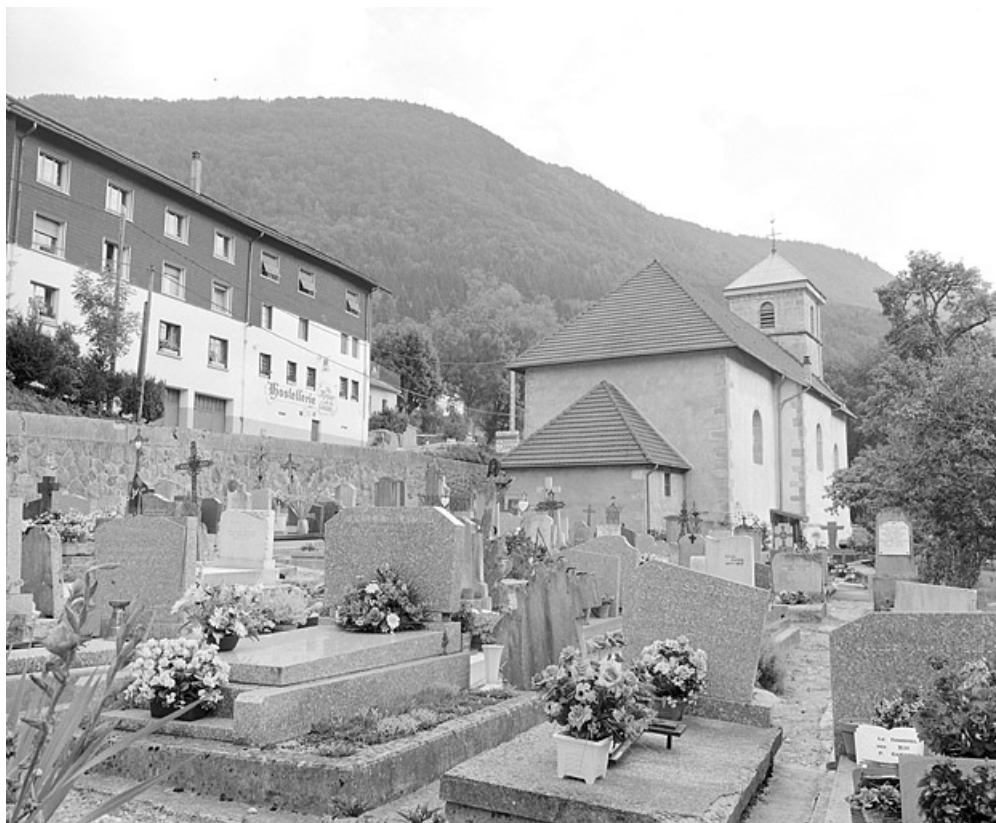
N° de l'illustration : 19963900788X

Le chevet.

Tour clocher hors-oeuvre en façade avec toit en pavillon couvert en zinc. La nef a un seul vaisseau couvert d'une voûte d'arêtes, de même que le choeur au chevet plat. Les bras du transept, peu saillants, sont voûtés en berceau en plein cintre. Un même toit à longs pans couvre la nef, le transept et le choeur. Le pignon ouest est découvert ; le chevet est couvert d'une croupe droite. La sacristie, à l'est du chevet, a une voûte en berceau à lunettes. Un escalier extérieur droit au sud de la tour clocher donne accès à ses parties supérieures.

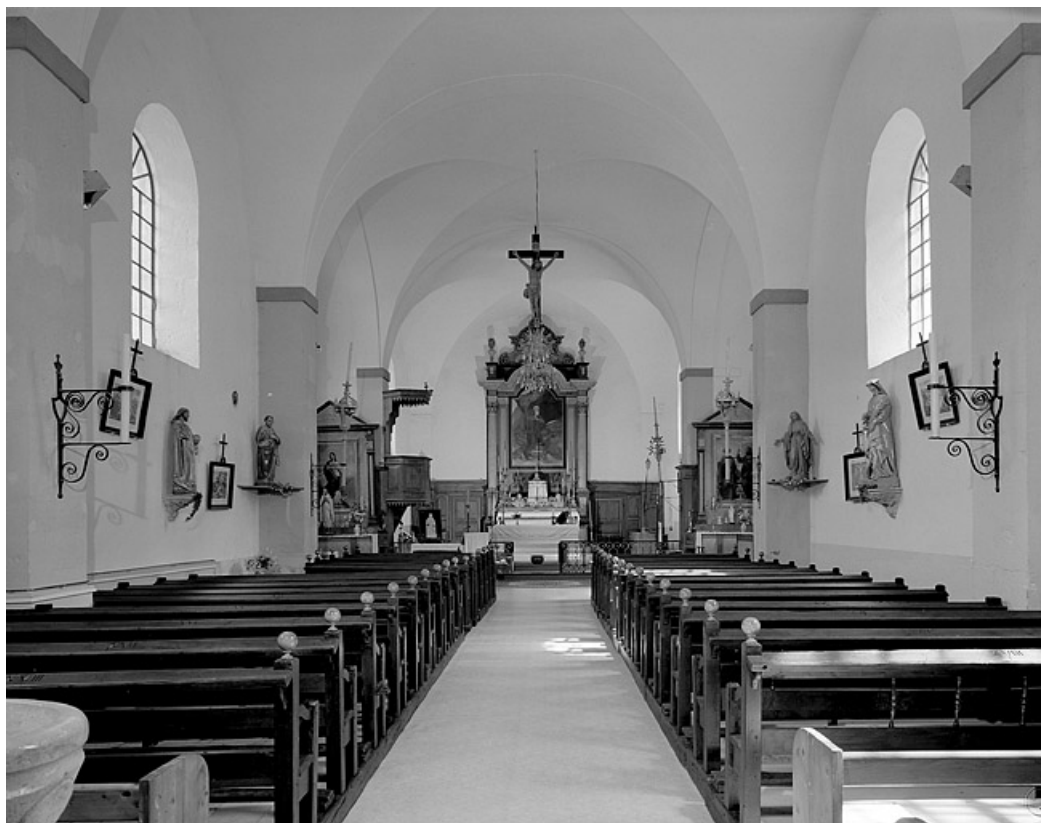
N° de l'illustration : 19963900789V

La nef et le chœur vus depuis l'entrée.

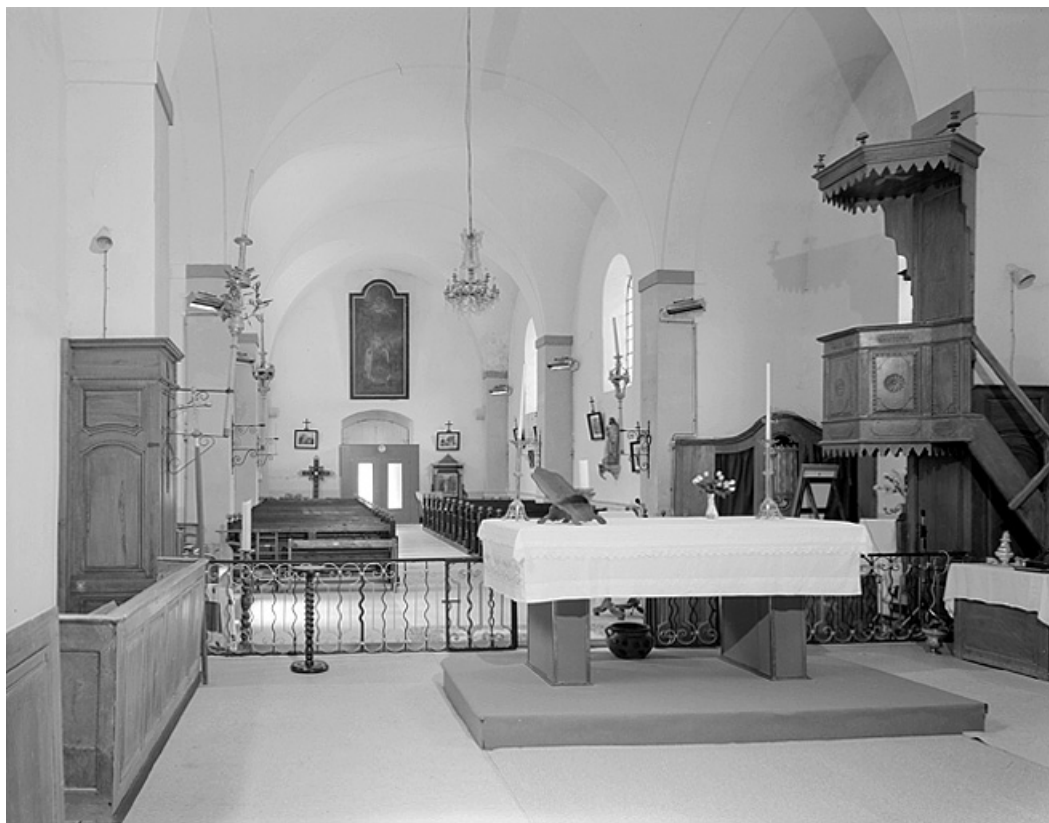
N° de l'illustration : 19963900790V

Élévation intérieure nord vue depuis le chœur.

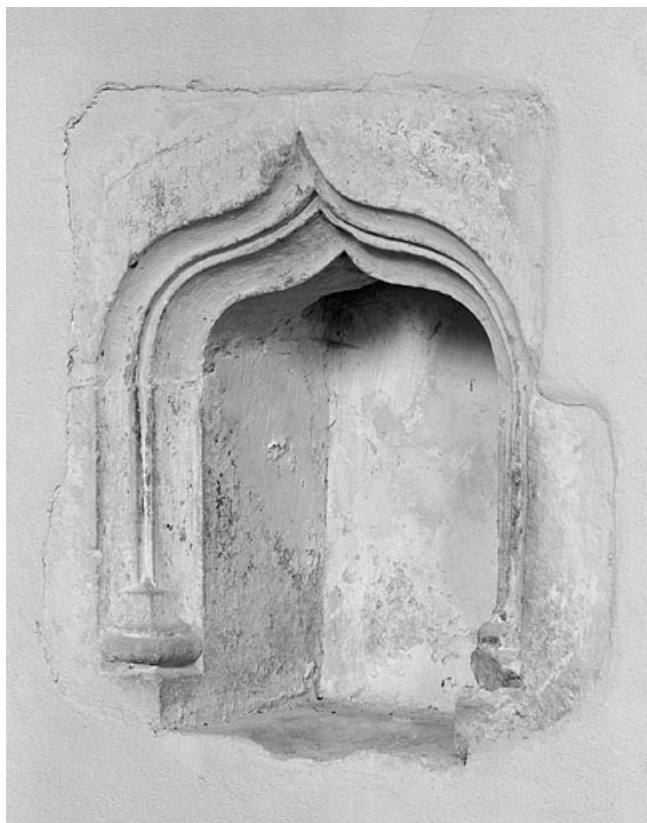
N° de l'illustration : 19963900791X

La niche-crédence du chœur.

Une ancienne chapelle existait au Villard, dédiée à saint Antoine. Une niche crédence couverte d'un arc en accolade dans le mur sud du choeur de l'église en est peut-être un vestige. Cette chapelle fut détruite en 1708, pour faire place à l'actuelle église. L'ancienne église paroissiale se trouvait au lieu dit Pré-Saint-Sauveur dans la commune de Saint-Claude. En 1708, les paroissiens de Saint-Sauveur demandèrent que l'église soit transférée au Villard. Ce transfert fait l'objet d'un décret de Monseigneur Claude de Saint-Georges, archevêque de Lyon, le 22 août 1708. Un devis estimatif est dressé en juillet 1710, signé Dronier, seigneur du Villard et grand juge à la grande judicature de la terre de Saint-Claude. La première pierre est bénite le 2 avril 1711. Les marchés pour la maçonnerie et pour la charpente sont passés le 27 décembre 1710. L'église porte la date 1712 sur le portail d'entrée de la nef. Elle est bénite le 28 octobre 1713. Le 31 août 1740 un marché est passé pour la construction de la voûte et des réparations à l'église à la suite d'un incendie. Le 24 avril 1743 est dressé le plan du clocher et l'élévation de la façade, sans le nom de l'architecte. Le marché pour la construction est passé le même jour. Un nouveau marché est conclu le 3 juillet 1744. Le clocher est terminé en 1745. Une réfection partielle du toit de l'église en bardeaux a lieu en 1868. La tuile ne remplacera les bardeaux qu'en 1900, 1901.
