ÉGLISE PAROISSIALE SAINT-ANTOINE

Bourgogne-Franche-Comté, Jura
 Villard-Saint-Sauveur
 le Villard

Dossier IA39000130 réalisé en
 1996

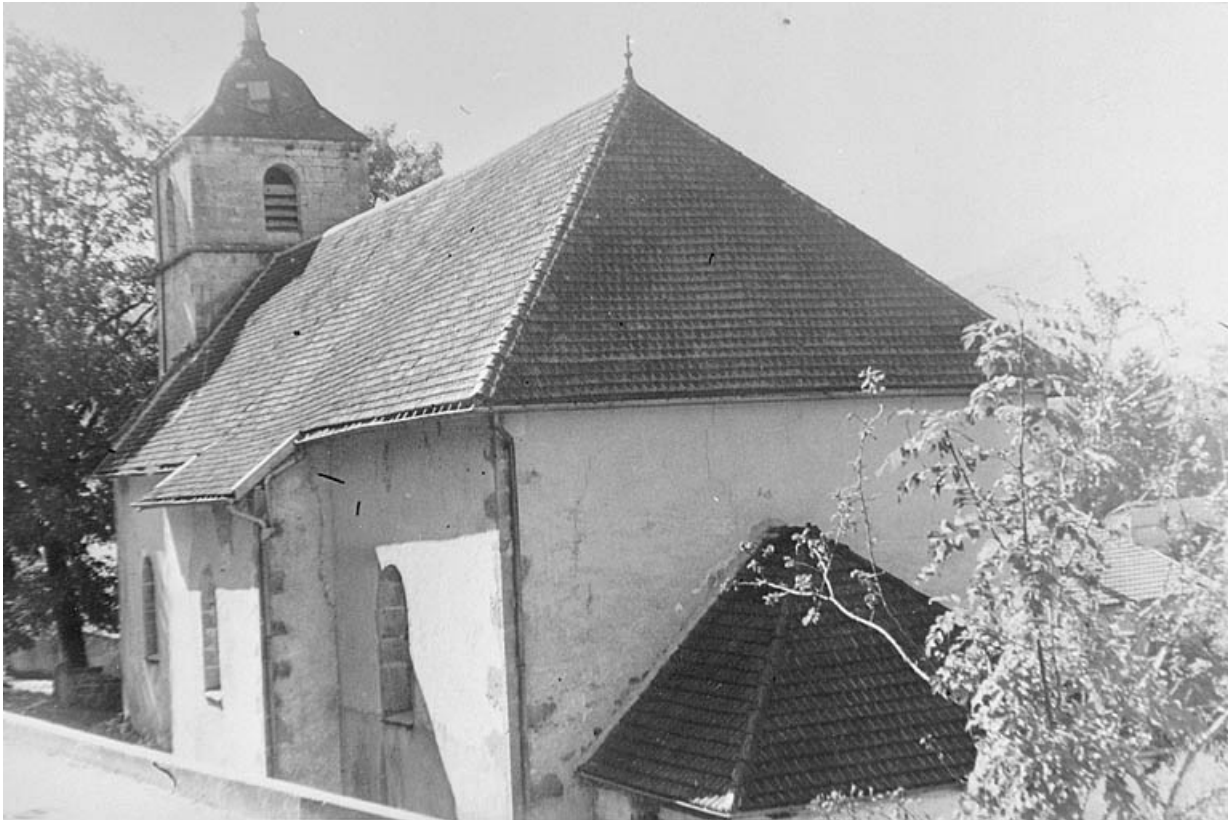
Face sud et chevet.

Face sud et chevet. Photographie, s.d. [1ère moitié 20e siècle, vers 1920-1930].
Lieu de conservation : Collection particulière

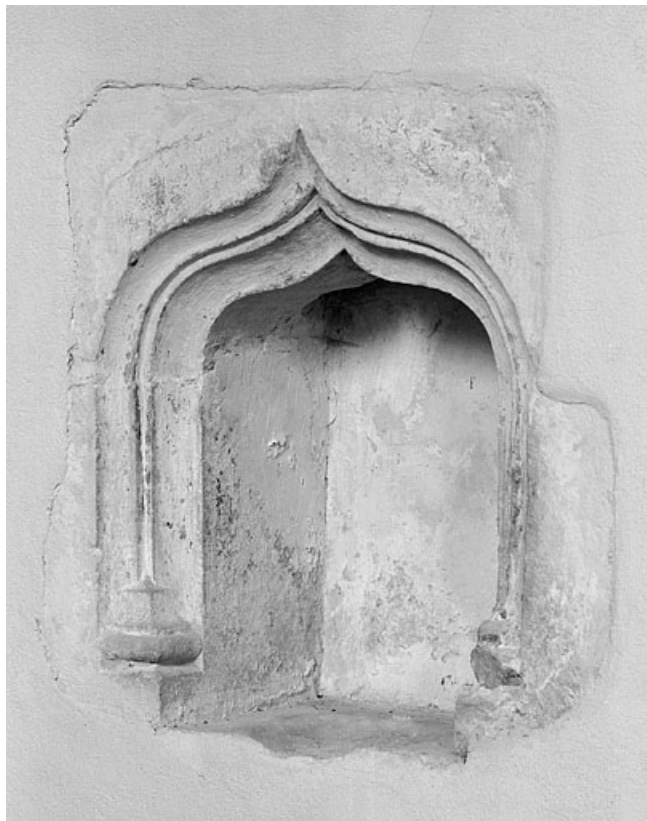
La niche-crédence du chœur.

Une ancienne chapelle existait au Villard, dédiée à saint Antoine. Une niche crédence couverte d'un arc en accolade dans le mur sud du choeur de l'église en est peut-être un vestige. Cette chapelle fut détruite en 1708, pour faire place à l'actuelle église. l'ancienne église paroissiale se trouvait au lieu dit Pré-Saint-Sauveur dans la commune de Saint-Claude. En 1708, les paroissiens de Saint-Sauveur demandèrent que l'église soit transférée au Villard. Ce transfert fait l'objet d'un décret de Monseigneur Claude de Saint-Georges, archevêque de Lyon, le 22 août 1708. Un devis estimatif est dressé en juillet 1710, signé Dronier, seigneur du Villard et grand juge à la grande judicature de la terre de Saint-Claude. La première pierre est bénite le 2 avril 1711. Les marchés pour la maçonnerie et pour la charpente sont passés le 27 décembre 1710. L'église porte la date 1712 sur le portail d'entrée de la nef. Elle est bénite le 28 octobre 1713. Le 31 août 1740 un marché est passé pour la construction de la voûte et des réparations à l'église à la suite d'un incendie. Le 24 avril 1743 est dressé le plan du clocher et l'élévation de la façade, sans le nom de l'architecte. Le marché pour la construction est passé le même jour. Un nouveau marché est conclu le 3 juillet 1744. Le clocher est terminé en 1745. Une réfection partielle du toit de l'église en bardeaux a lieu en 1868. La tuile ne remplacera les bardeaux qu'en 1900, 1901.
