## ATELIER DE LUNETTERIE DIT MOULIN LAMY

Bourgogne-Franche-Comté, Jura  
Les Rousses  
sous les Barres

Dossier IA39000572 réalisé en 1999 revu en  
2000

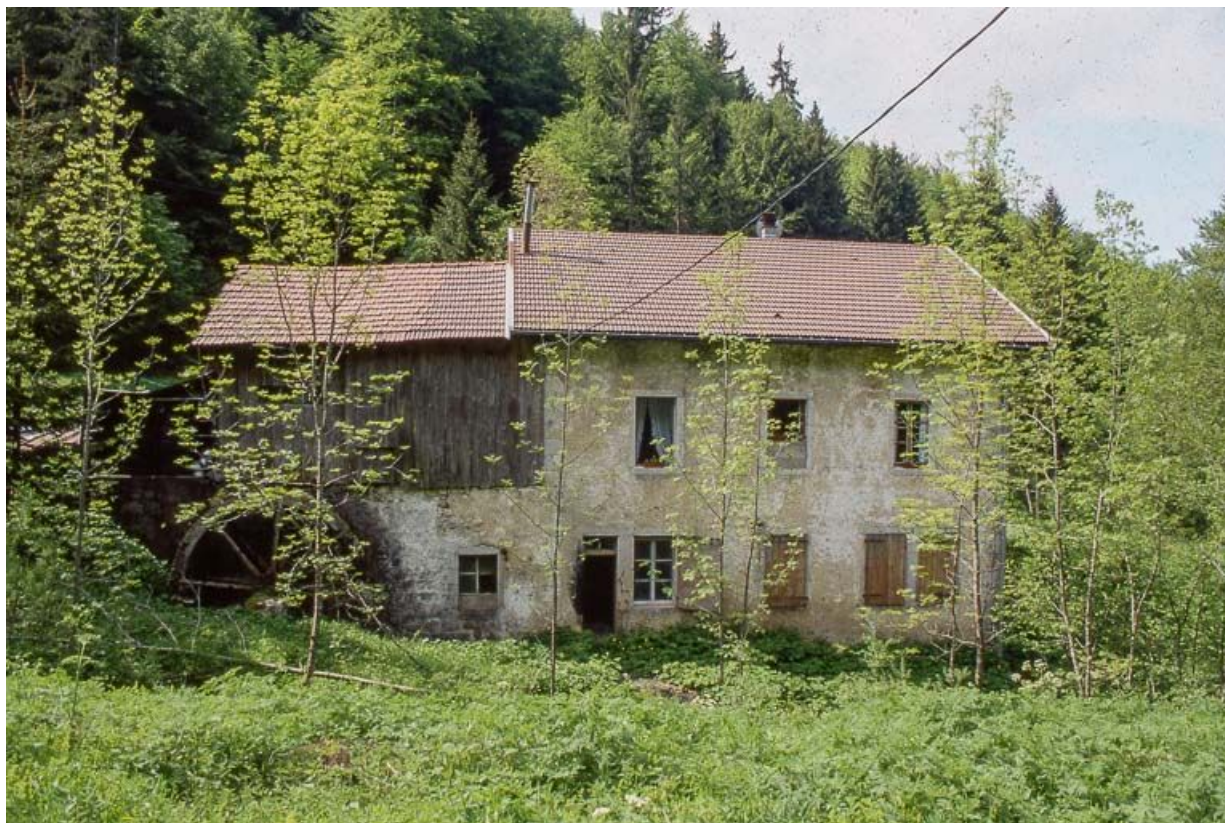
N° de l'illustration : 19993900169ZA

**Façade postérieure.**

L'ensemble du bâtiment est constitué d'une partie entièrement en moellons calcaires, comportant un étage de soubassement et un étage en surcroît. Un essentage de tôle protège la face ouest de cette partie. Sur le côté est est accolé un corps de bâtiment comportant un étage de soubassement en moellons calcaires et un rez-de-chaussée surélevé, partiellement en pan de bois, recouvert d'un essentage de planches. L'appentis accolé sur la façade est de ce corps est couvert par un toit en métal. L'étage de soubassement le long de la rivière contient les parties de l'édifice liées à l'activité de lunetterie : atelier, poulies de renvoi, turbine... Une roue verticale est encore présente sur ce côté, il en existait une seconde, aujourd'hui disparue. Le bief de dérivation a été partiellement détruit.

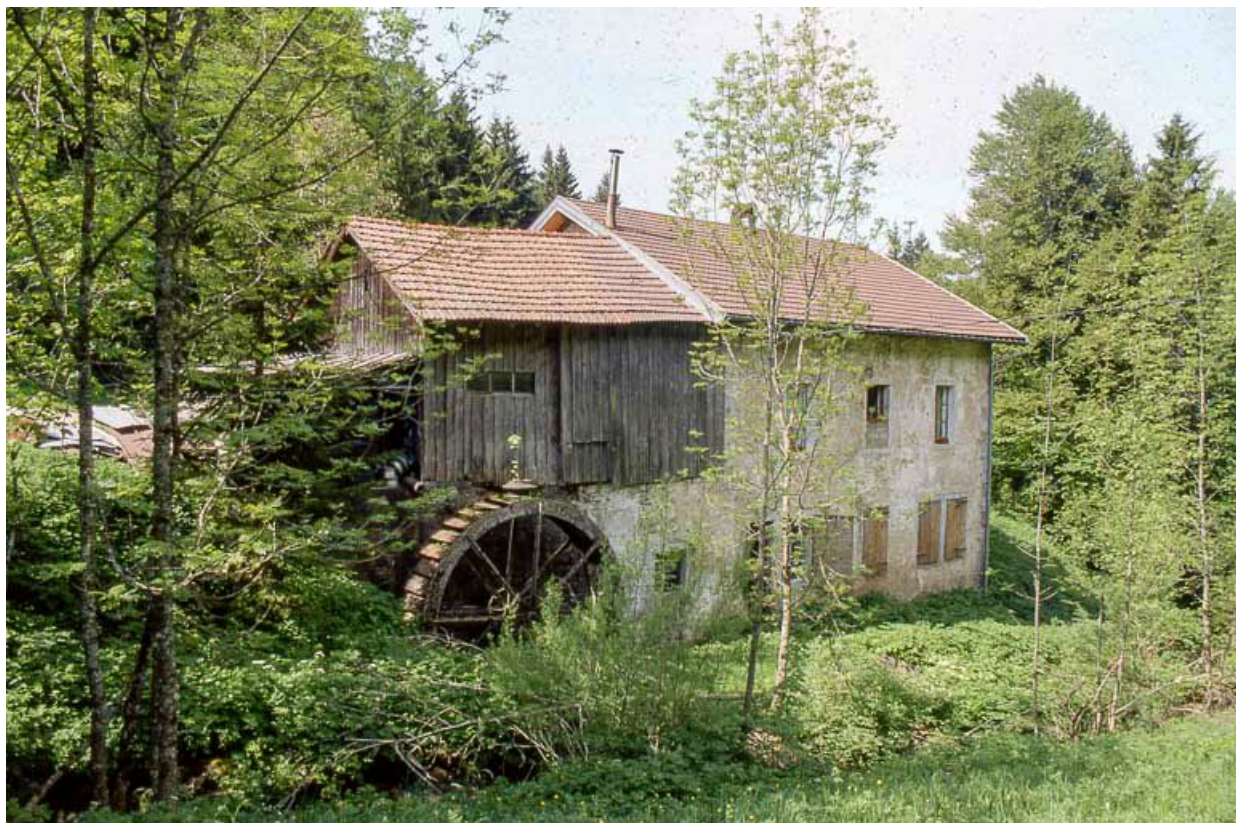
N° de l'illustration : 19993900173ZA

**Façade postérieure et roue.**

**Énergie utilisée** : énergie hydraulique, produite sur place, roue hydraulique verticale

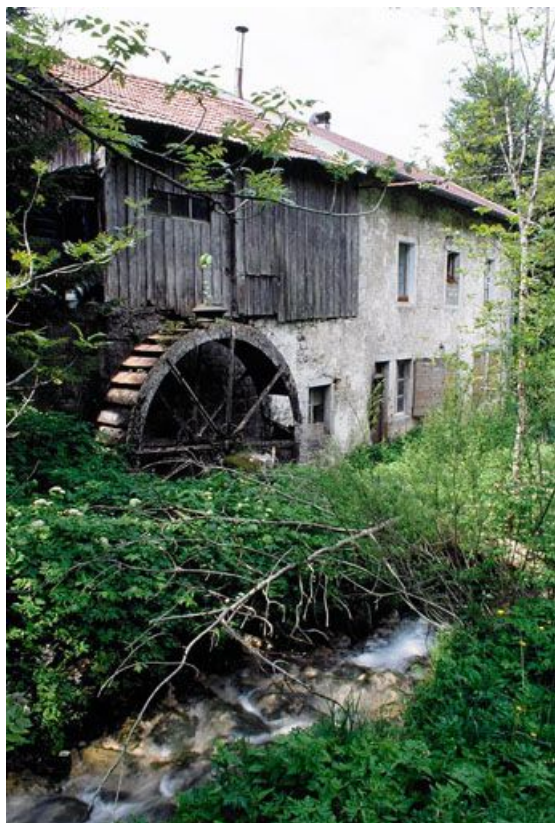
N° de l'illustration : 19993900171ZA

**Façade postérieure, roue et bief Bruyant.**

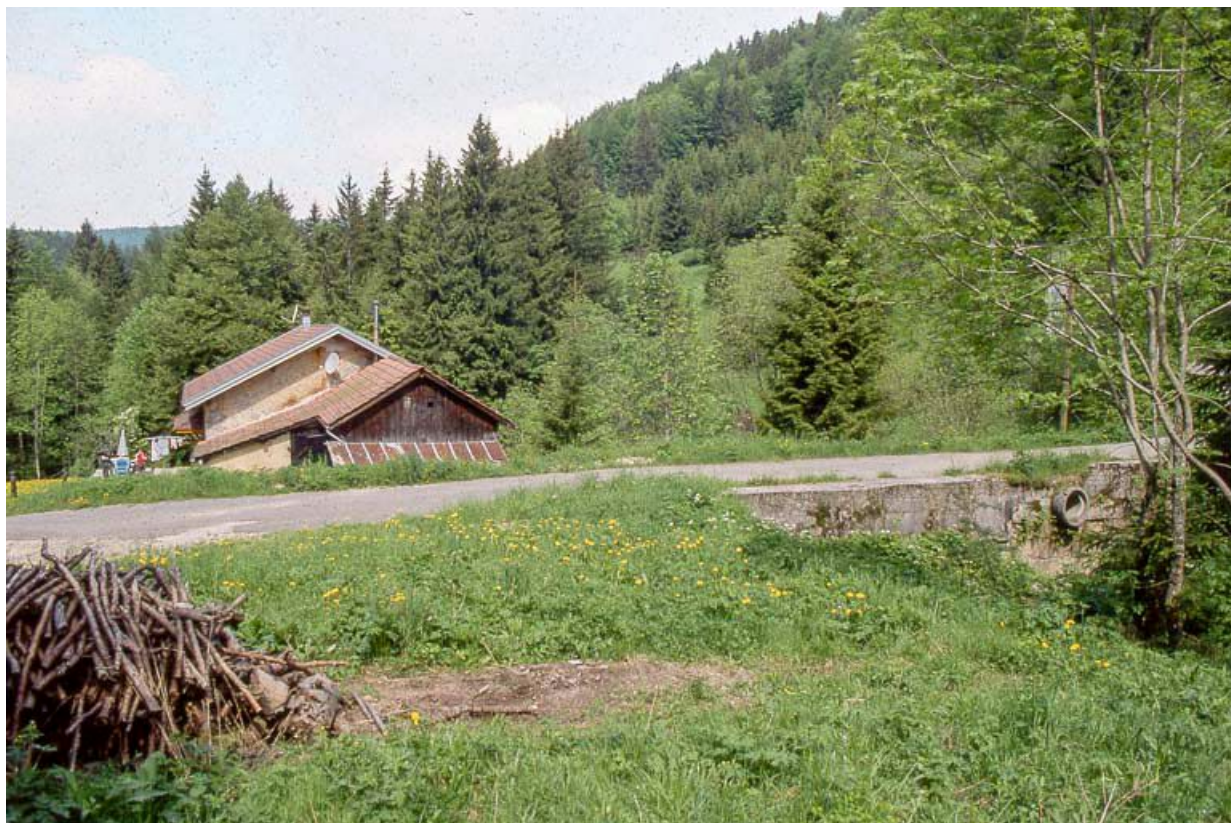
N° de l'illustration : 19993900177ZA

**Emplacement du bassin de retenue.**

**Parties constituantes non étudiées** : bassin de retenue, bief de dérivation
