MOULIN, SCIERIE

Bourgogne-Franche-Comté, Jura
Longchaumois
les Moulins Piquands

Dossier IA39000606 réalisé en
2000
Auteur(s) : Muriel Vercet

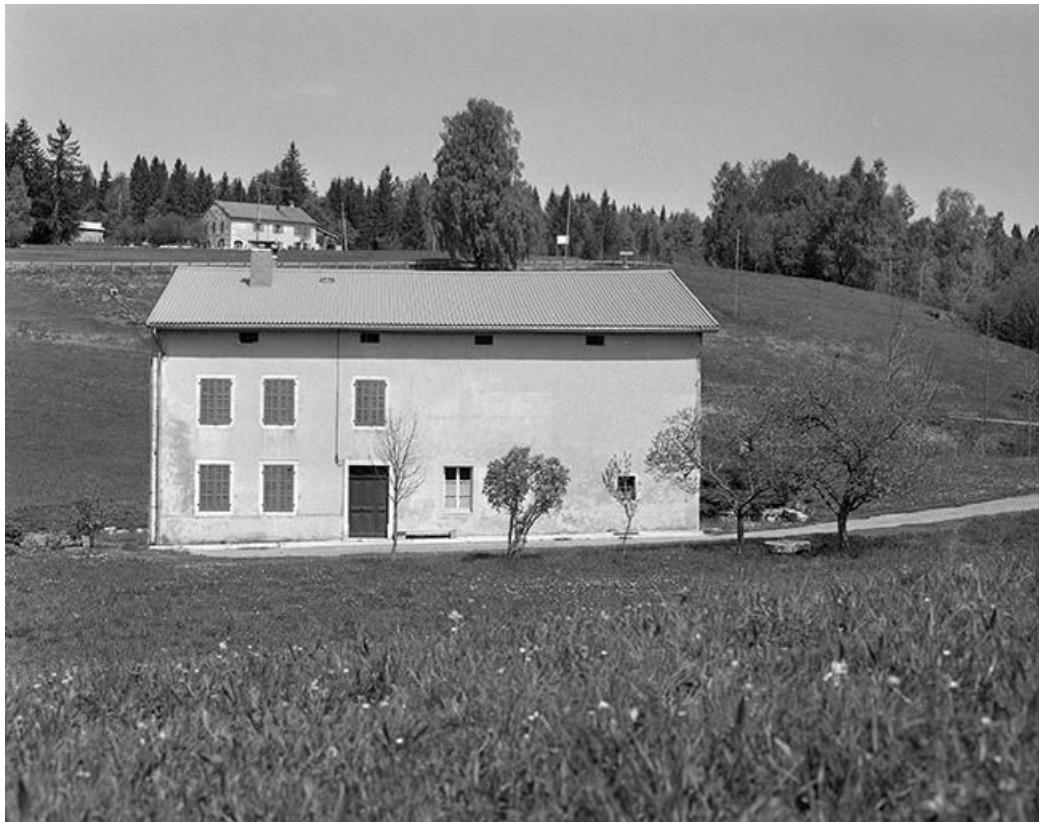
N° de l'illustration : 20003900136X

Façade antérieure.

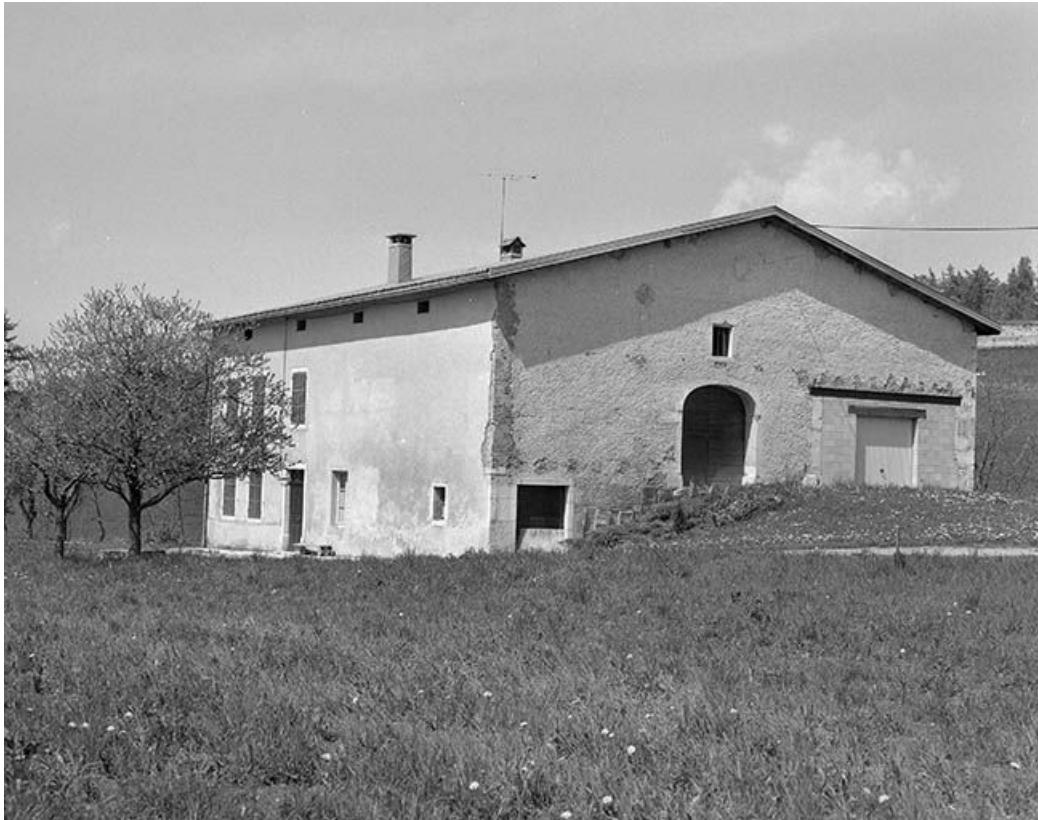
N° de l'illustration : 20003900135X

Vue de trois quarts de la façade postérieure et de la face droite.

Un essentage de tôle protège la face gauche, contre laquelle est situé le jardin potager. L'étage de soubassement, ainsi que la roue hydraulique sont situés sur la façade postérieure qui est longée par le bief de dérivation. La roue est abritée par un toit en appentis. Selon les travaux de Emmanuel Renoud-Grappin un moteur diesel a été adjoint à la roue à la fin de la seconde guerre mondiale, tandis que le moteur électrique a été installé dans les années 1960.

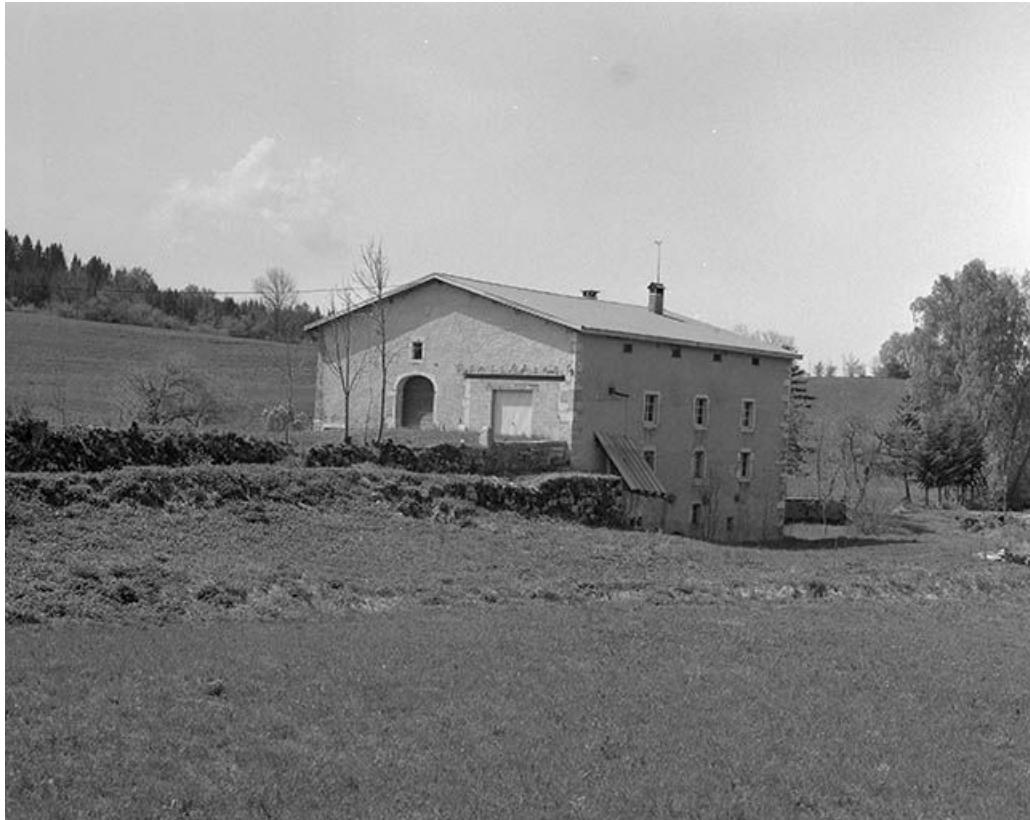
N° de l'illustration : 20003900133X

Vue de trois quarts de la façade postérieure et de la face droite.

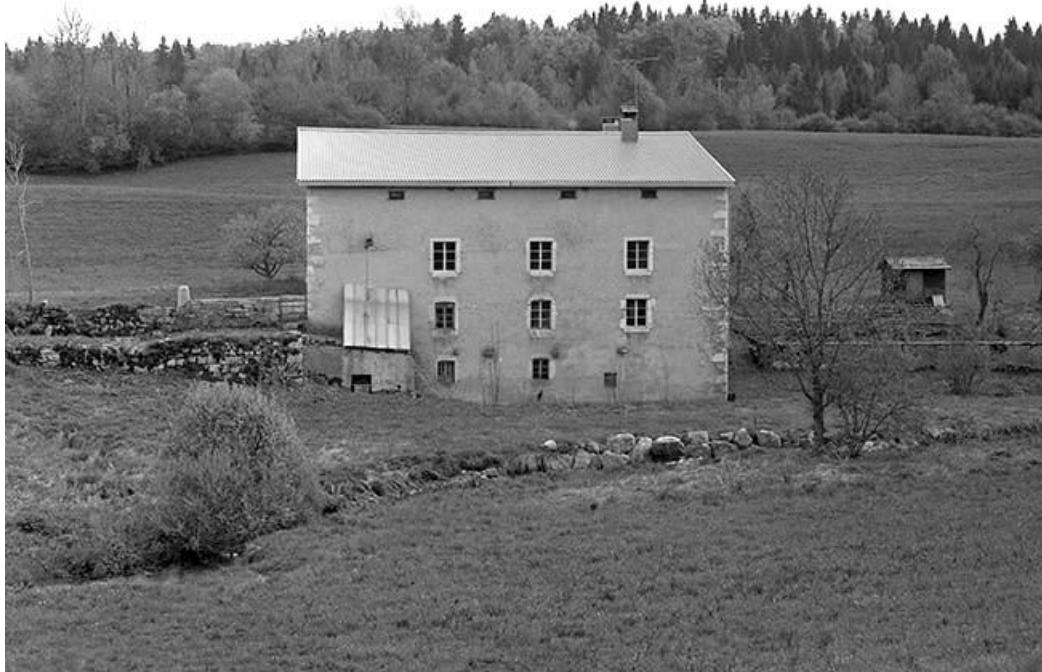
N° de l'illustration : 20003900131X

Façade postérieure.

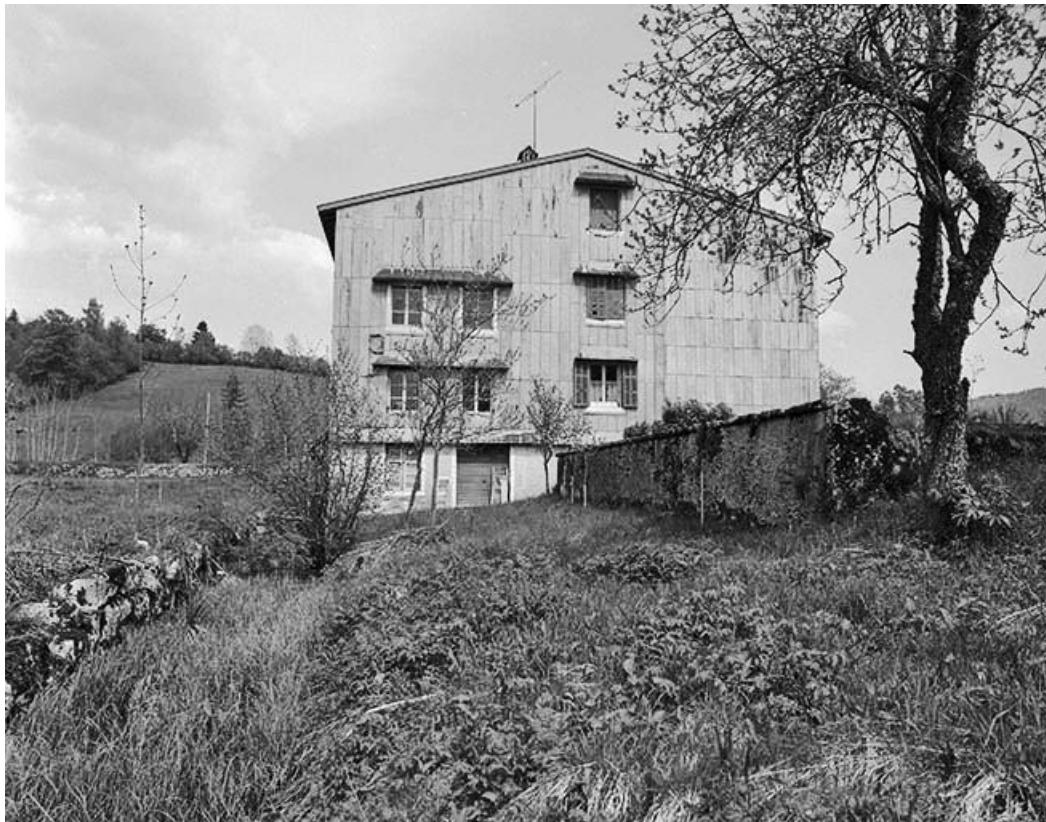
N° de l'illustration : 20003900130X

Face gauche.

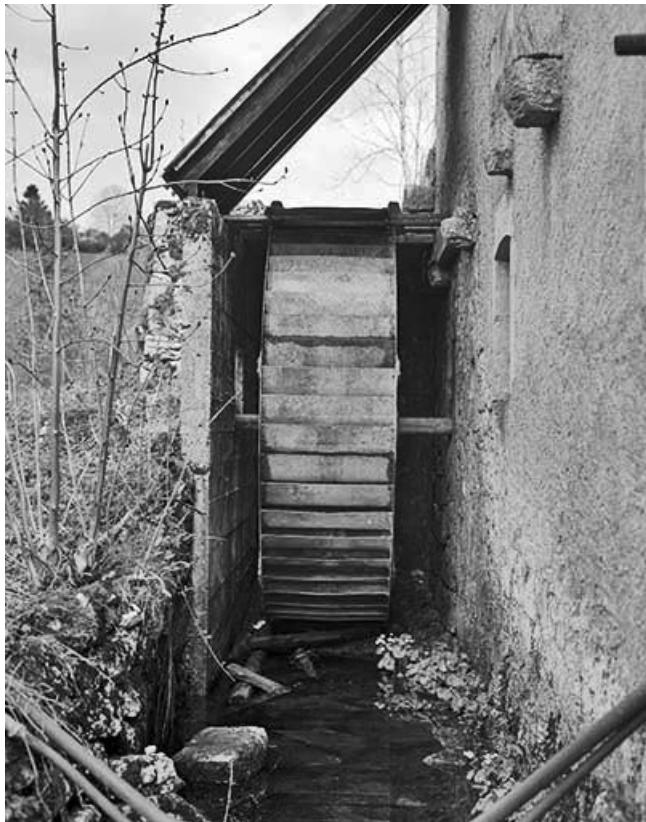
N° de l'illustration : 20003900140X

Roue à aubes ou à " augets ".

Energie utilisée : énergie hydraulique produite sur place roue hydraulique verticale, énergie thermique achetée moteur thermique, énergie électrique achetée moteur électrique, produite sur place

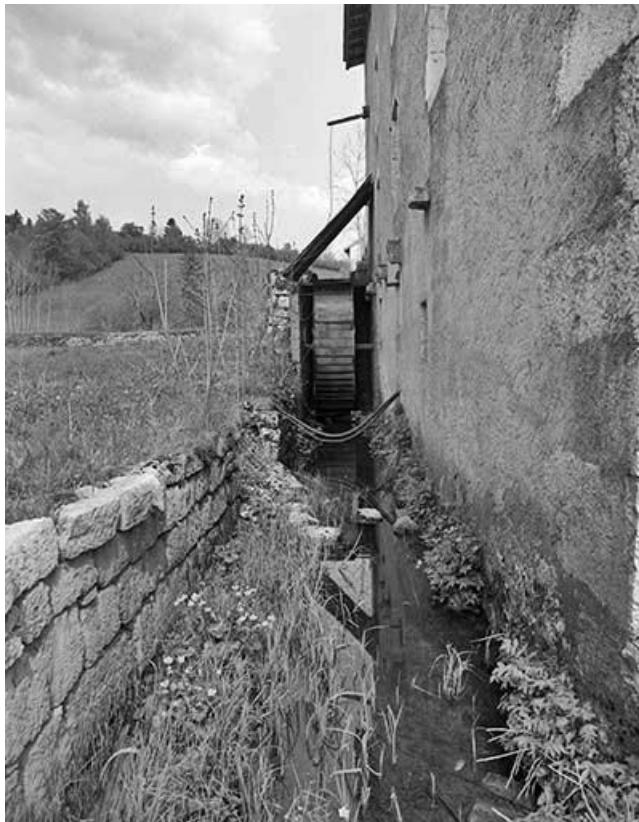
N° de l'illustration : 20003900138X

Vue sur la roue à aubes et le canal de fuite.

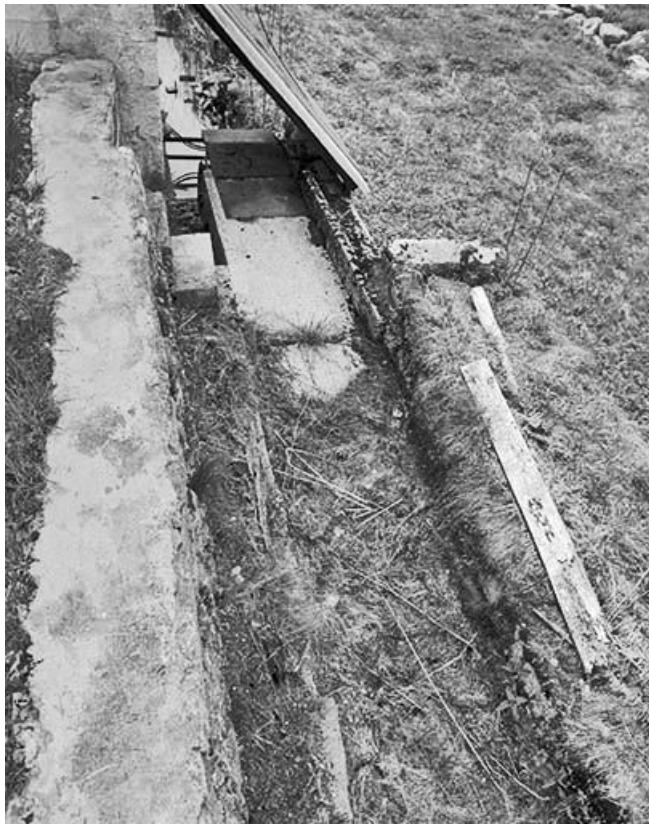
N° de l'illustration : 20003900139X

Canal d'amenée d'eau sur la roue ou " arrivoir ".

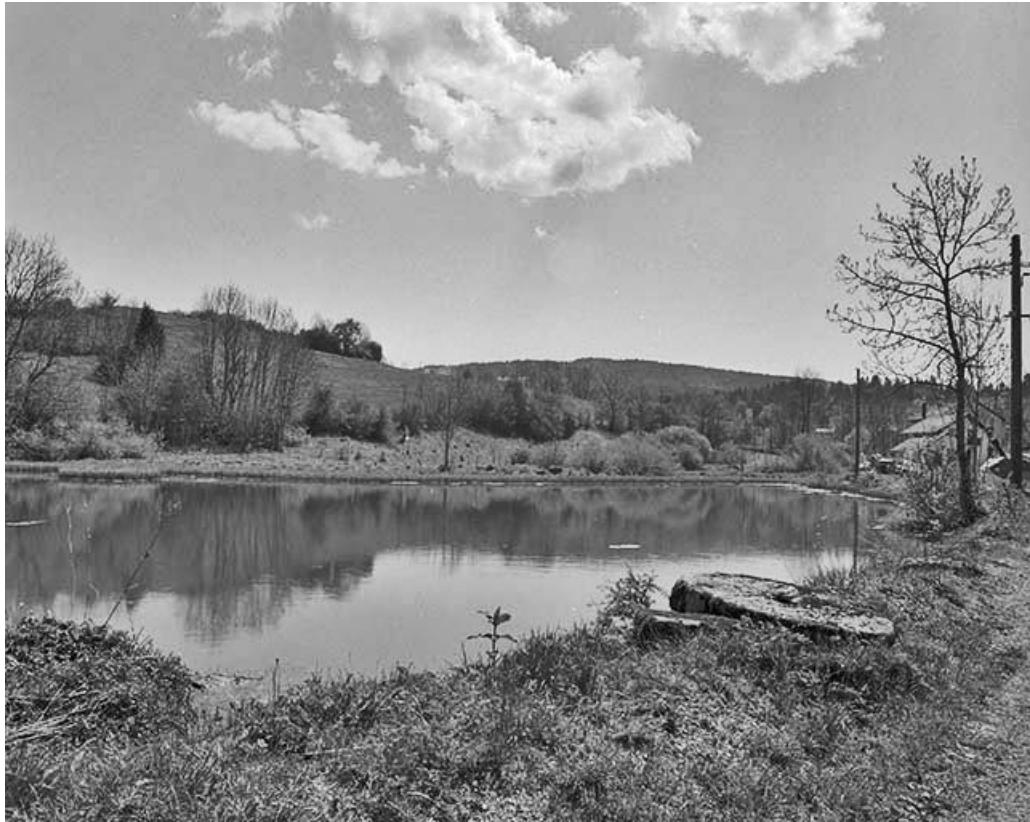
N° de l'illustration : 20003900141X

Bassin de retenue d'eau, au premier plan, une meule de l'ancien moulin.

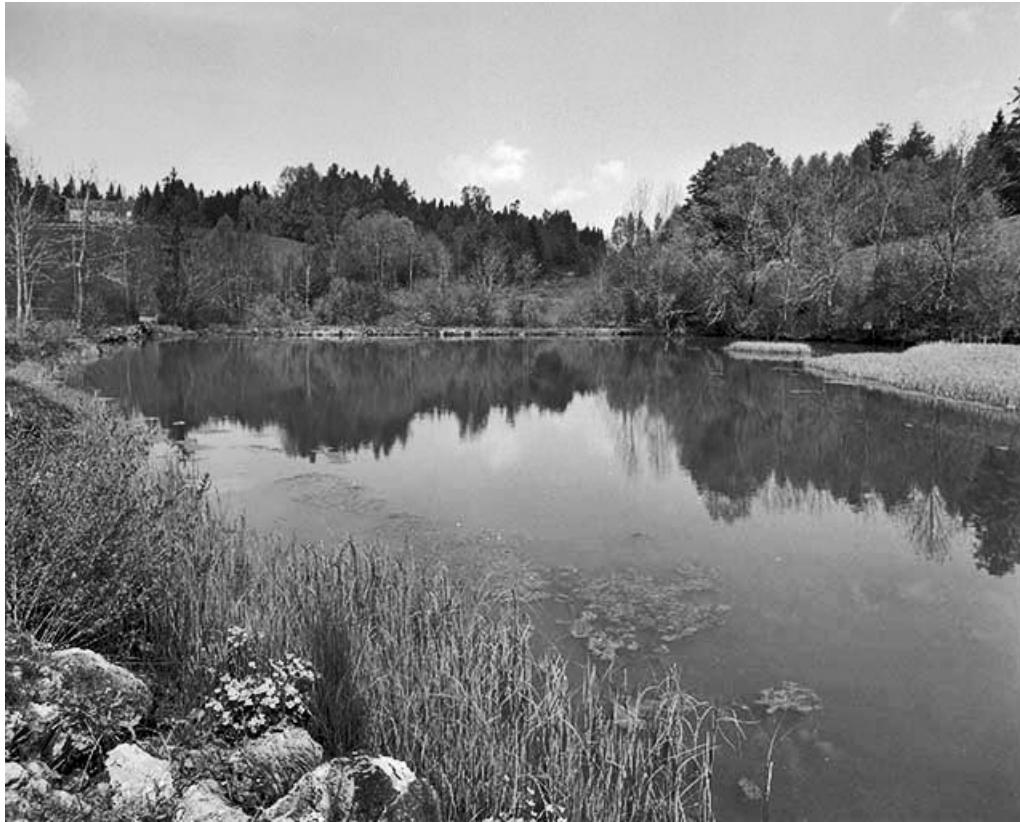
N° de l'illustration : 20003900142X

Bassin de retenue d'eau.
