## MOULIN, SCIERIE

Bourgogne-Franche-Comté, Jura  
Longchaumois  
les Moulins Piquands

Dossier IA39000606 réalisé en  
2000

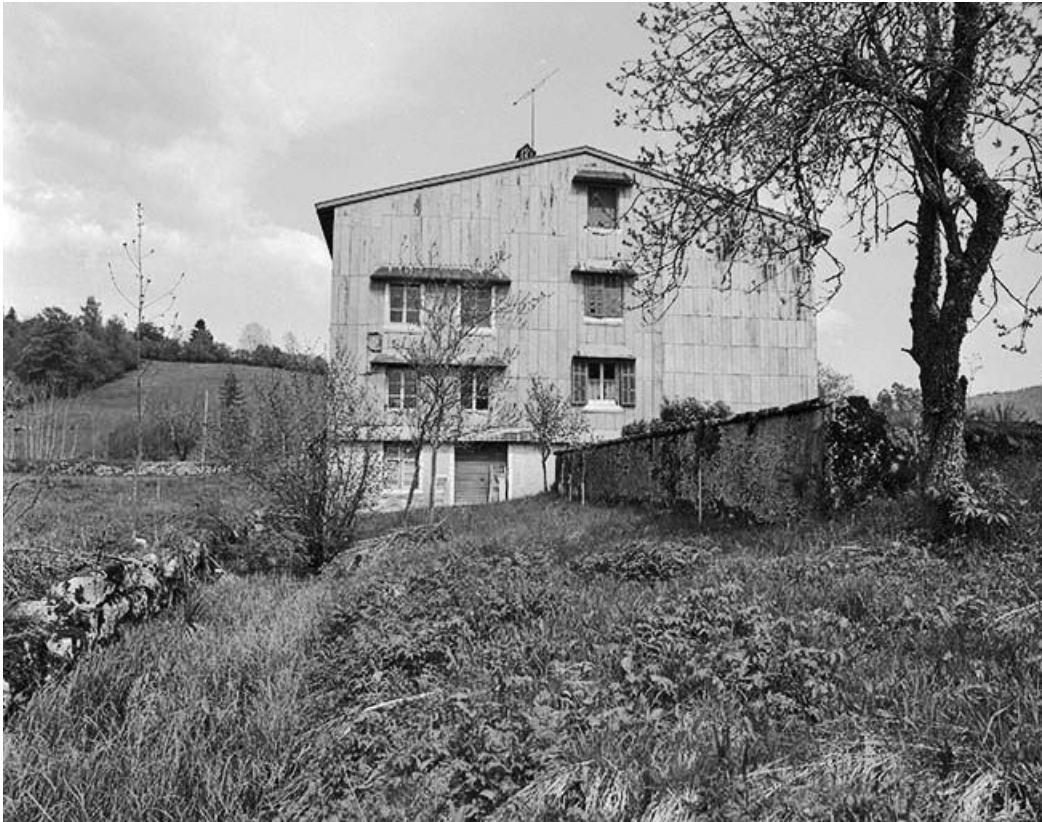
N° de l'illustration : 20003900130X

**Face gauche.**

Un essentage de tôle protège la face gauche, contre laquelle est situé le jardin potager. L'étage de soubassement, ainsi que la roue hydraulique sont situés sur la façade postérieure qui est longée par le bief de dérivation. La roue est abritée par un toit en appentis. Selon les travaux de Emmanuel Renoud-Grappin un moteur diesel a été adjoint à la roue à la fin de la seconde guerre mondiale, tandis que le moteur électrique a été installé dans les années 1960.

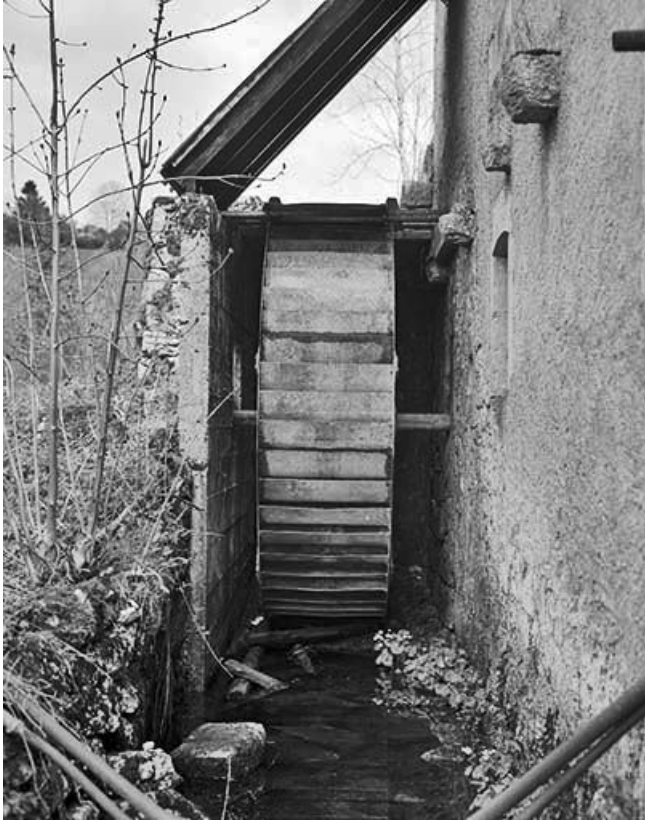
N° de l'illustration : 20003900140X

**Roue à aubes ou à " augets ".**

**Énergie utilisée** : énergie hydraulique produite sur place roue hydraulique verticale, énergie thermique achetée moteur thermique, énergie électrique achetée moteur électrique, produite sur place

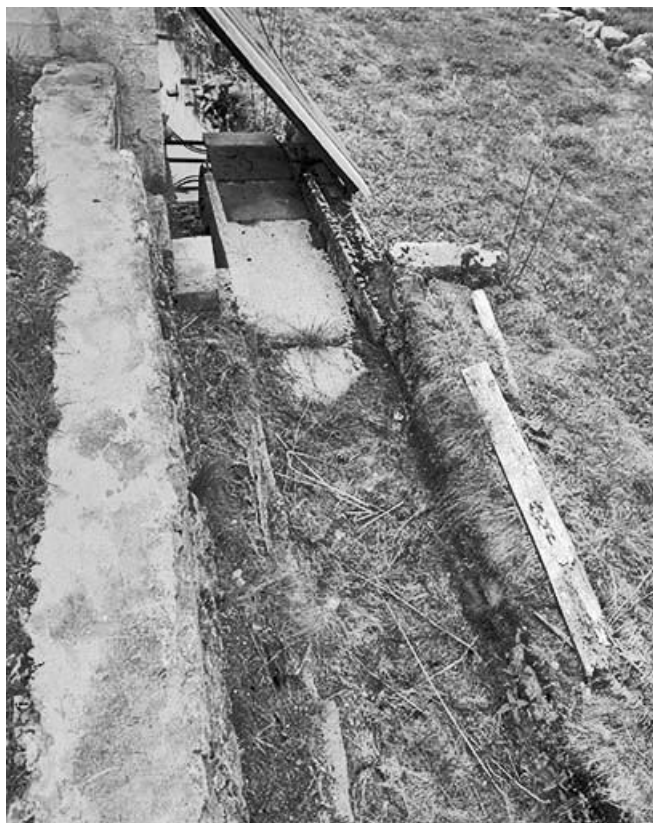
N° de l'illustration : 20003900139X

**Canal d'amenée d'eau sur la roue ou " arivoir ".**  
39, Longchaumois, lieudit : les Moulins Piquands
