## MOULIN, SCIERIE

Bourgogne-Franche-Comté, Jura  
Longchaumois  
les Moulins Piquands

Dossier IA39000606 réalisé en  
2000

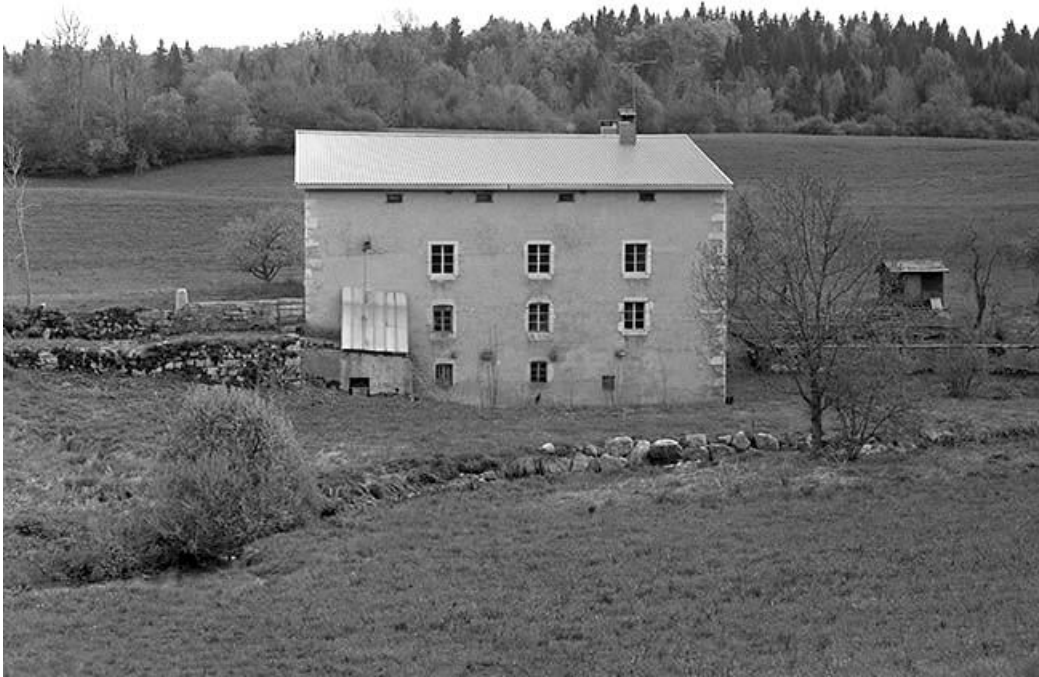
N° de l'illustration : 20003900131X

**Façade postérieure.**

Un essentage de tôle protège la face gauche, contre laquelle est situé le jardin potager. L'étage de soubassement, ainsi que la roue hydraulique sont situés sur la façade postérieure qui est longée par le bief de dérivation. La roue est abritée par un toit en appentis. Selon les travaux de Emmanuel Renoud-Grappin un moteur diesel a été adjoint à la roue à la fin de la seconde guerre mondiale, tandis que le moteur électrique a été installé dans les années 1960.

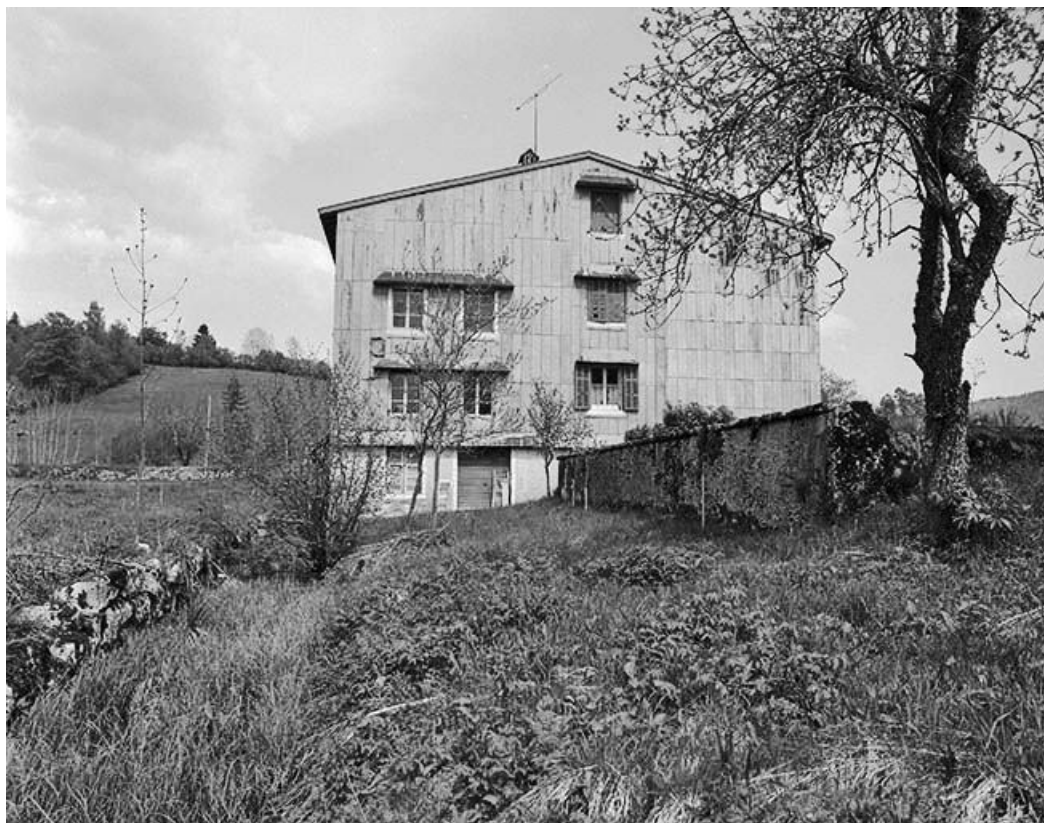
N° de l'illustration : 20003900130X

**Face gauche.**

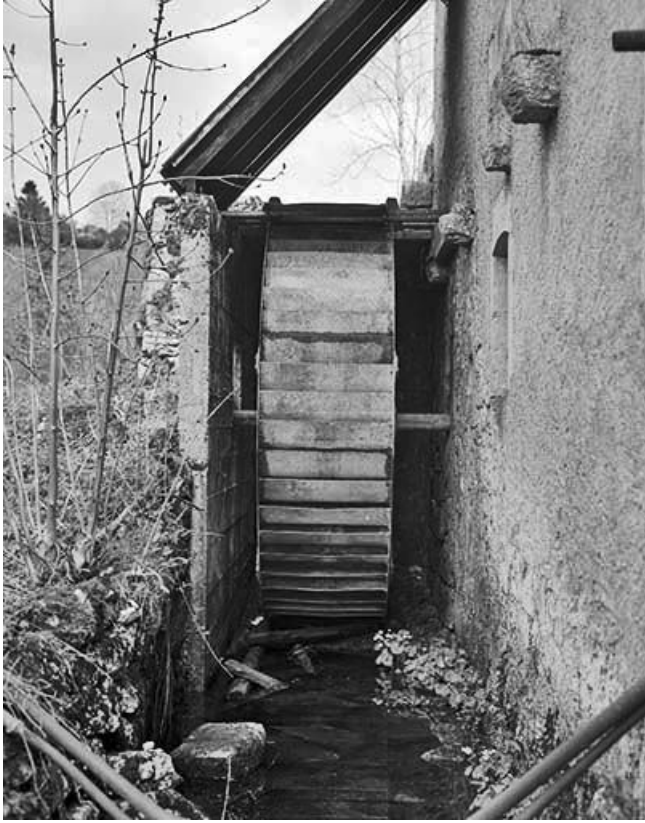
N° de l'illustration : 20003900140X

**Roue à aubes ou à " augets ".**

**Énergie utilisée** : énergie hydraulique produite sur place roue hydraulique verticale, énergie thermique achetée moteur thermique, énergie électrique achetée moteur électrique, produite sur place

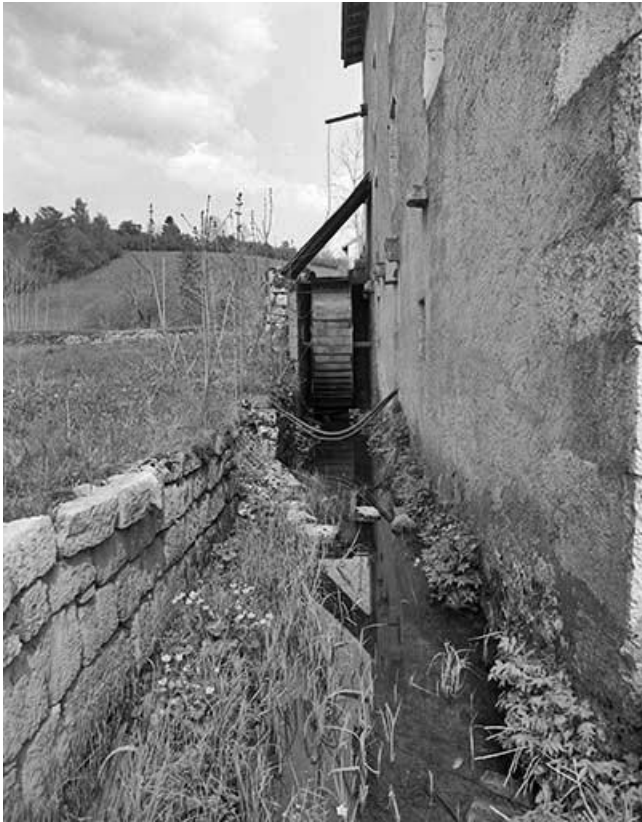
N° de l'illustration : 20003900138X

**Vue sur la roue à aubes et le canal de fuite.**

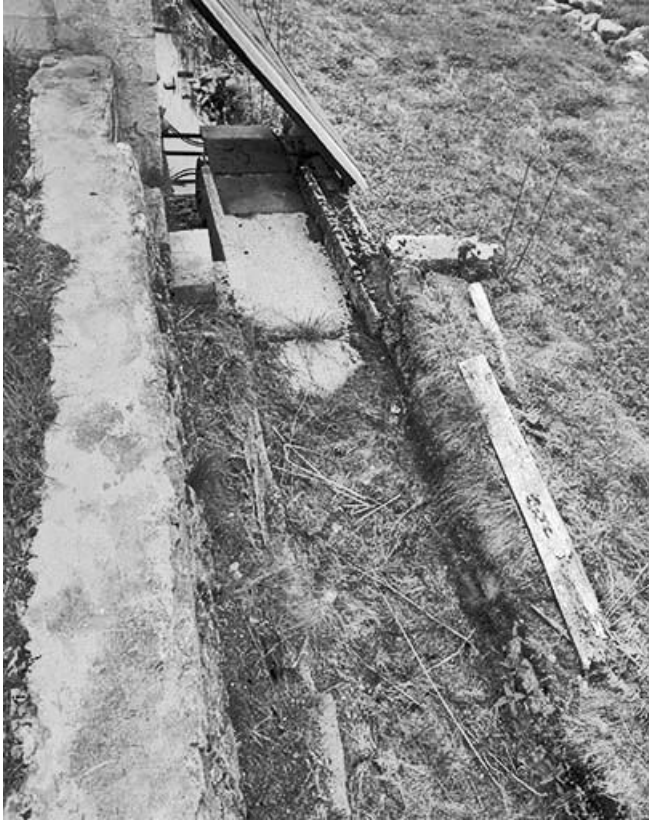
N° de l'illustration : 20003900139X

**Canal d'amenée d'eau sur la roue ou " arivoir " .**  
39, Longchaumois, lieudit : les Moulins Piquands
