MOULIN, SCIERIE

Bourgogne-Franche-Comté, Jura
Longchaumois
les Moulins Piquands

Dossier IA39000606 réalisé en
2000

Auteur(s) : Muriel Vercez

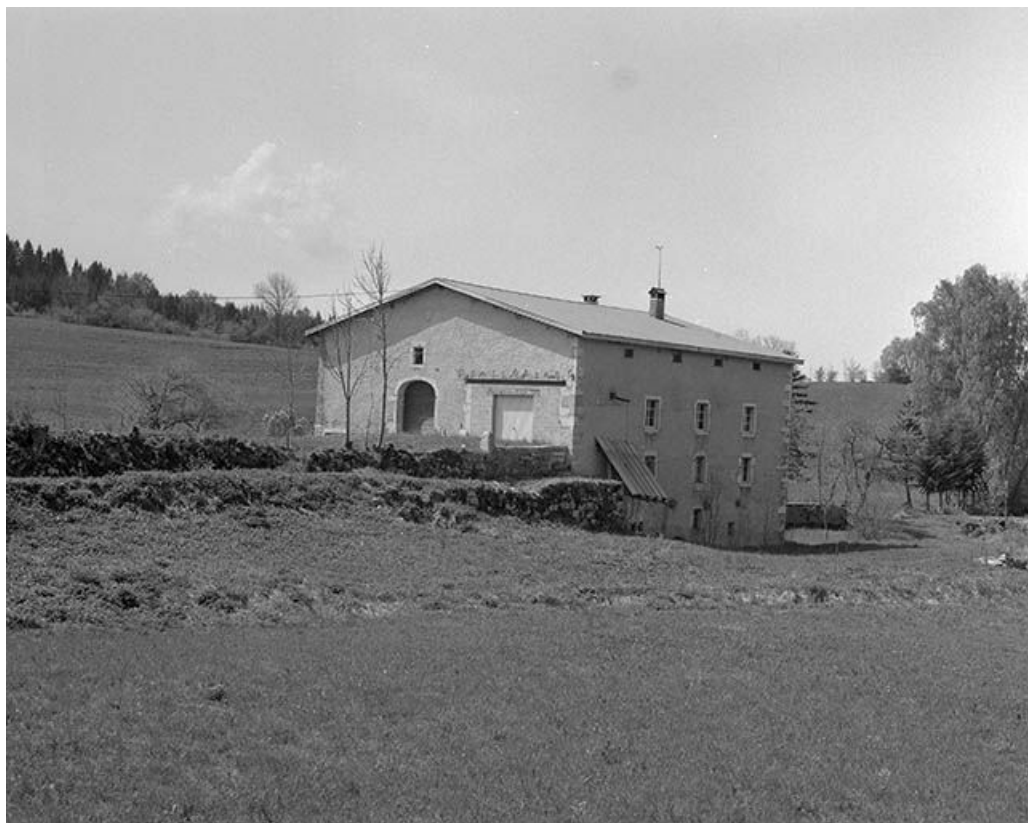
N° de l'illustration : 20003900133X

Vue de trois quarts de la façade postérieure et de la face droite.

Un essentage de tôle protège la face gauche, contre laquelle est situé le jardin potager. L'étage de soubassement, ainsi que la roue hydraulique sont situés sur la façade postérieure qui est longée par le bief de dérivation. La roue est abritée par un toit en appentis. Selon les travaux de Emmanuel Renoud-Grappin un moteur diesel a été adjoint à la roue à la fin de la seconde guerre mondiale, tandis que le moteur électrique a été installé dans les années 1960.

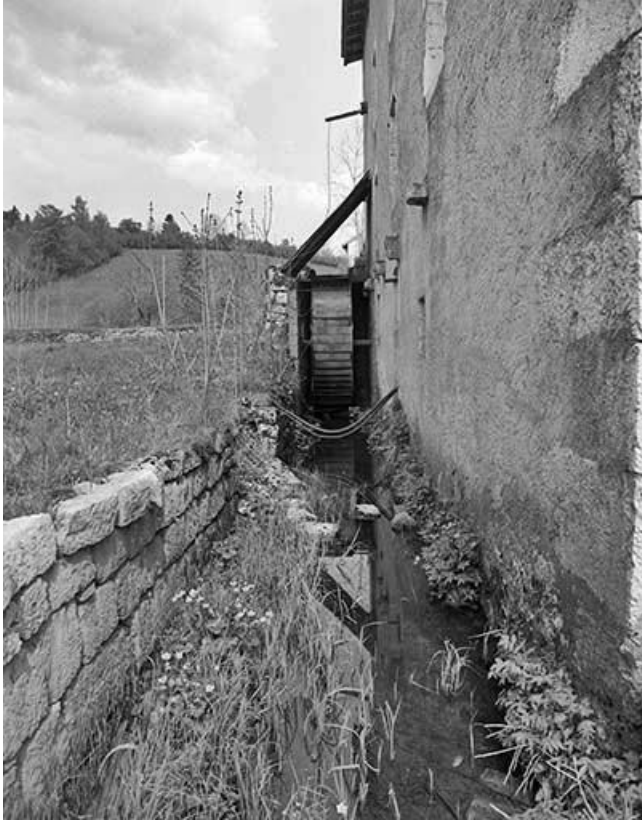
N° de l'illustration : 20003900138X

Vue sur la roue à aubes et le canal de fuite.

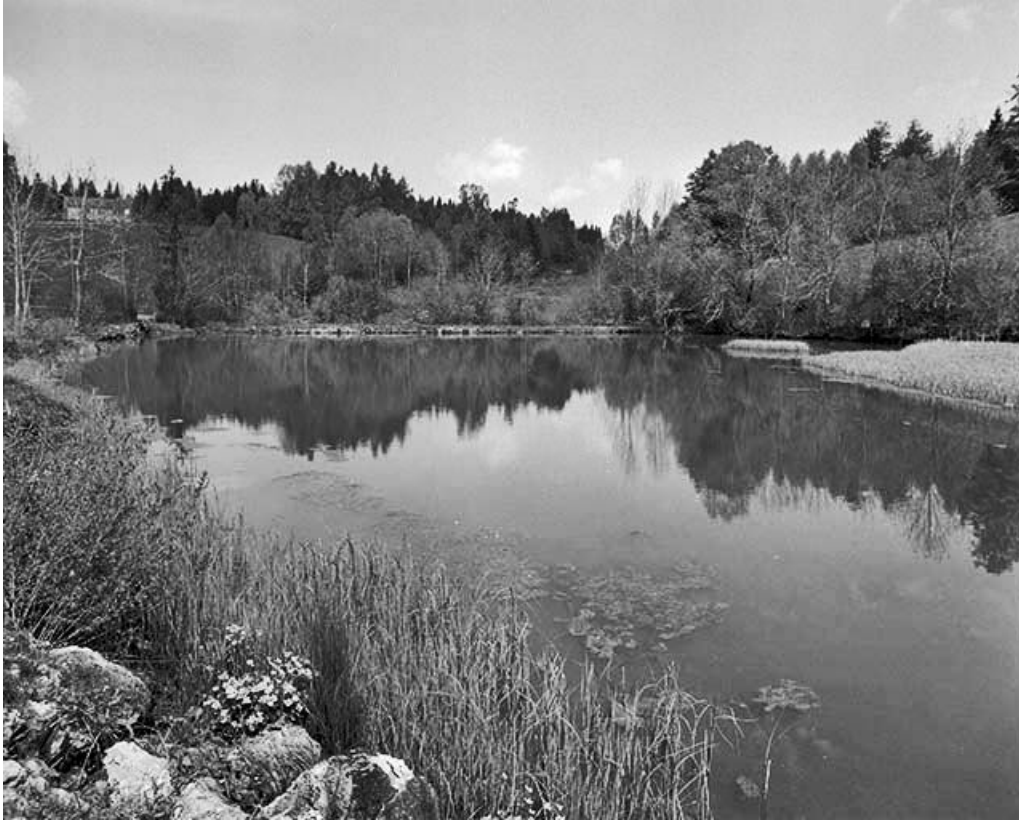
N° de l'illustration : 20003900142X

Bassin de retenue d'eau.
