ATELIER DE TOURNERIE PUIS DE LUNETTERIE, ACTUELLEMENT IMMEUBLE

Bourgogne-Franche-Comté, Jura
Morez
2 rue Gambetta

Dossier IA39000707 réalisé en 2000 revu en
2009
Auteur(s) : Laurent Poupart

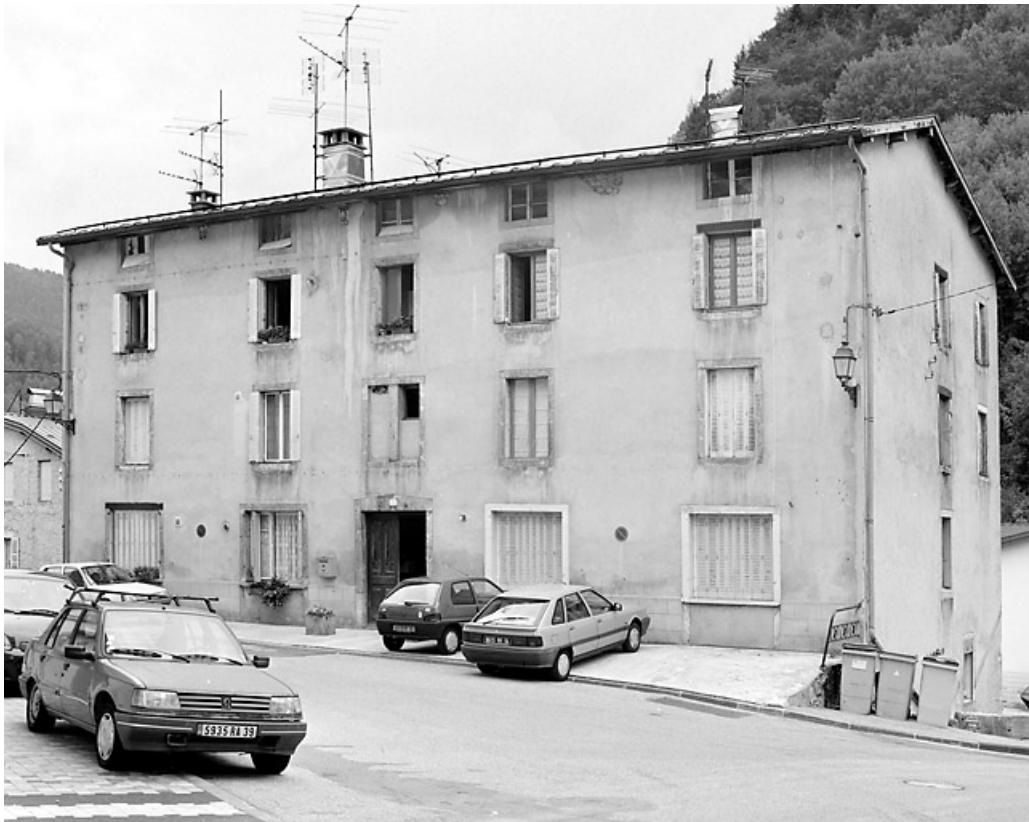
N° de l'illustration : 20033900121X

Elévation antérieure, de trois quarts droite.

L'immeuble, aux murs en moellons calcaires enduits, compte deux étages de soubassement au sud (côté Bienne), deux étages carrés et un comble à surcroît. Leur desserte s'effectue à l'aide d'un escalier central dans oeuvre droit, en bois, et d'un escalier extérieur tournant en maçonnerie, placé au nord-ouest. L'élévation antérieure, à cinq travées, présente de larges baies au rez-de-chaussée. Le toit à longs pans a une couverture métallique. Le deuxième étage de soubassement serait voûté en plein-cintre, le premier montre un plafond fait de moellons calcaires coincés entre des perches en bois.

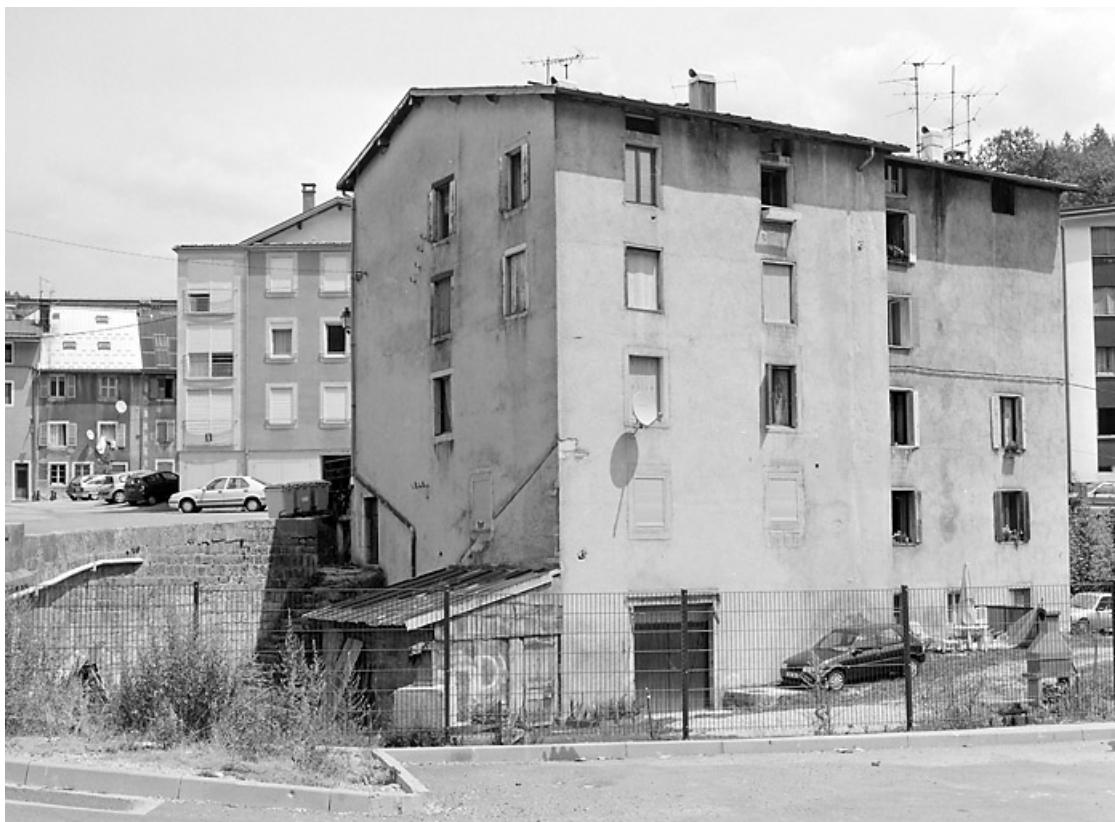
N° de l'illustration : 20033900122X

Elévation postérieure, de trois quarts gauche.
