ATELIER DE TOURNERIE PUIS DE LUNETTERIE, ACTUELLEMENT IMMEUBLE

Bourgogne-Franche-Comté, Jura
Morez
2 rue Gambetta

Dossier IA39000707 réalisé en 2000 revu en
2009

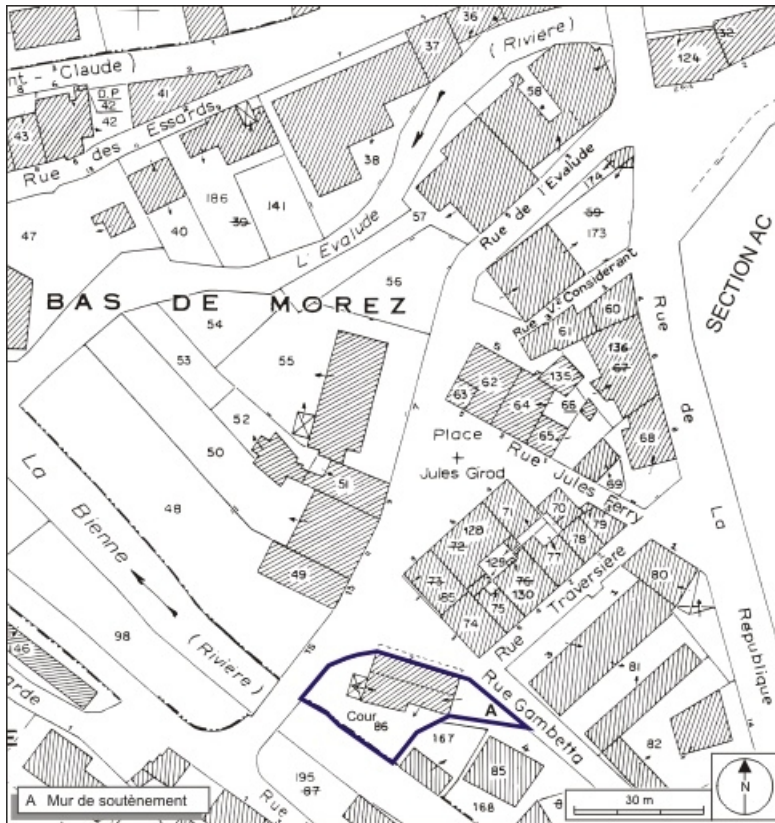
N° de l'illustration : 20093900248NUDA

Plan-masse et de situation. Extrait du plan cadastral, 1980, section AB, échelle 1:1000.
39, Morez, 2 rue Gambetta

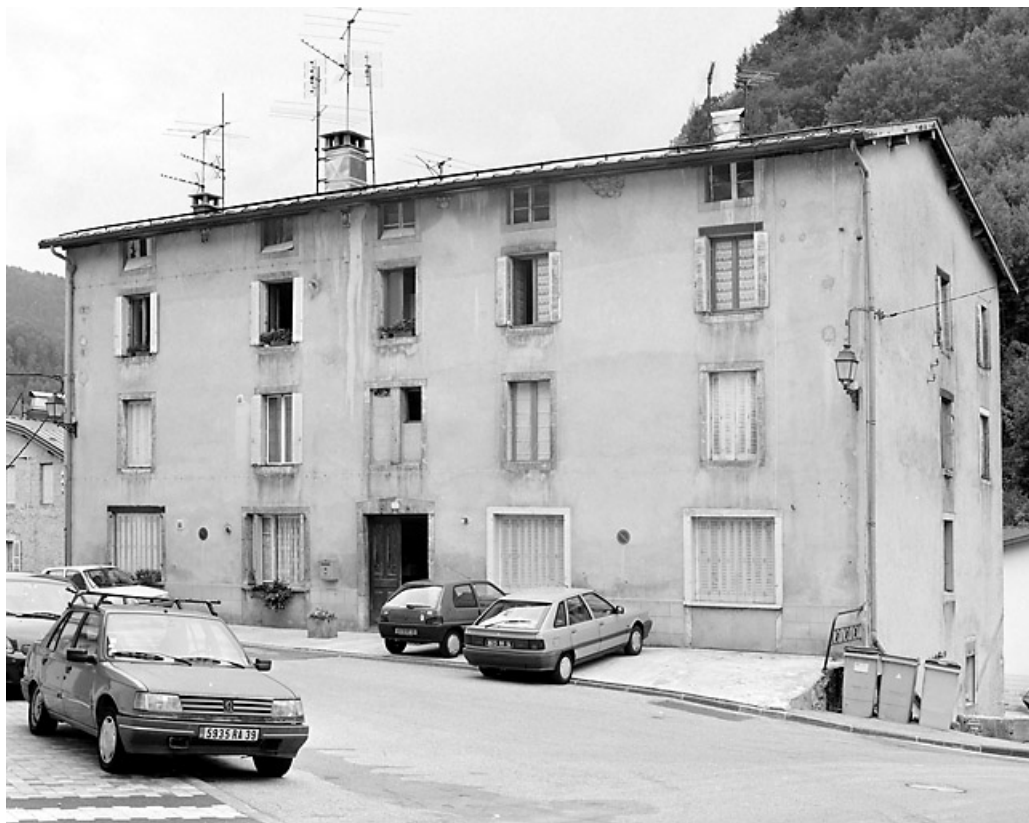
N° de l'illustration : 20033900121X

Élévation antérieure, de trois quarts droite.

L'immeuble, aux murs en moellons calcaires enduits, compte deux étages de soubassement au sud (côté Bienne), deux étages carrés et un comble à surcroît. Leur desserte s'effectue à l'aide d'un escalier central dans oeuvre droit, en bois, et d'un escalier extérieur tournant en maçonnerie, placé au nord-ouest. L'élévation antérieure, à cinq travées, présente de larges baies au rez-de-chaussée. Le toit à longs pans a une couverture métallique. Le deuxième étage de soubassement serait voûté en plein-cintre, le premier montre un plafond fait de moellons calcaires coincés entre des perches en bois.

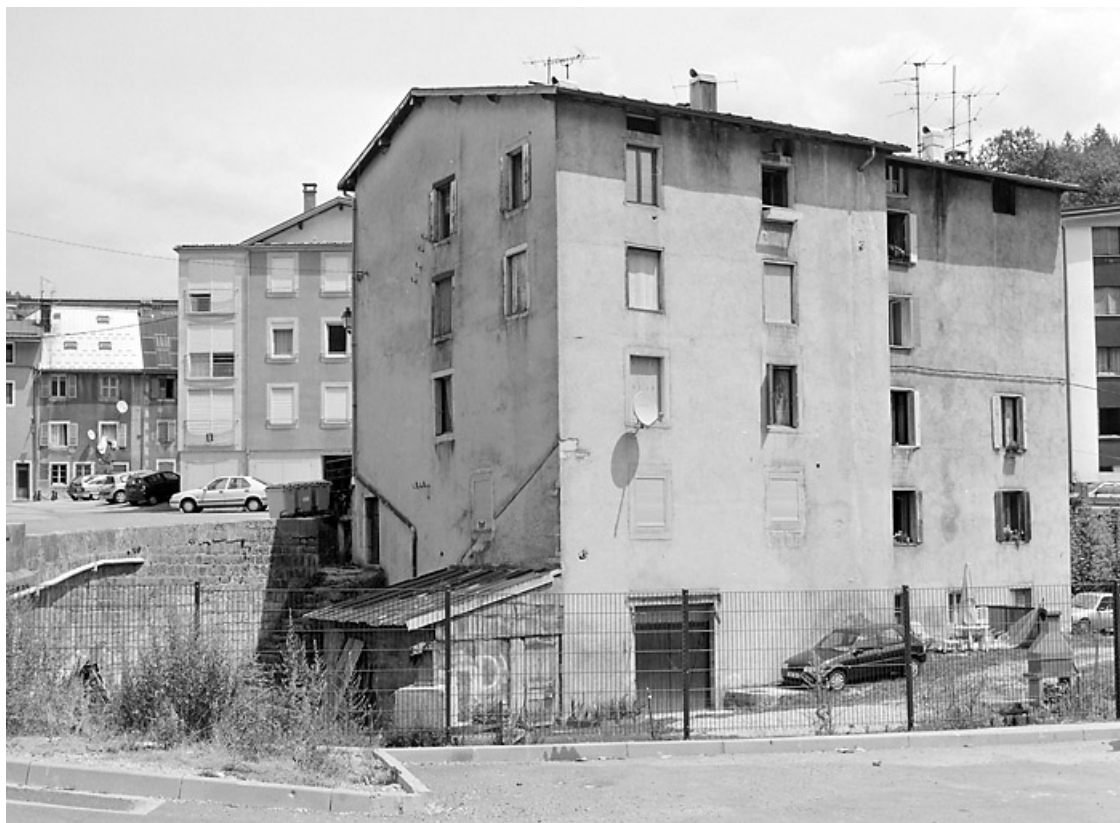
N° de l'illustration : 20033900122X

Élévation postérieure, de trois quarts gauche.

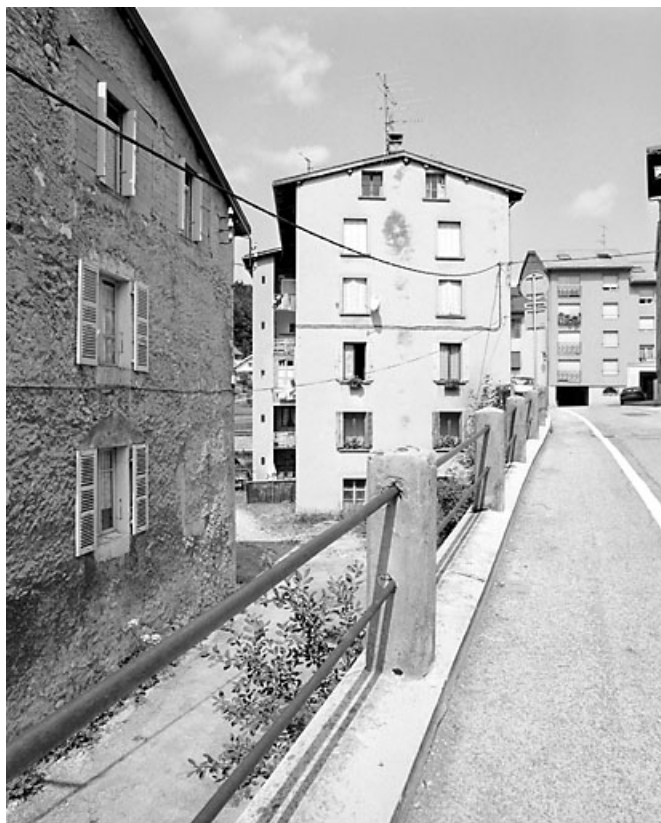
N° de l'illustration : 20033900123X

Élévation latérale gauche.
